MAPEAMENTO DAS PATOLOGIAS	
HACHURAS	PATOLOGIAS
	SUJIDADE ADQUIRIDA E ACUNULADA
	FERRUGEM
	MANCHAS POR UMIDADE-EFLORESCÊNCIA
	CORROSÃO NAS ARMADURAS
	ARMAÇÃO
	CONCRETO
	VIDRAÇA QUEBRADA

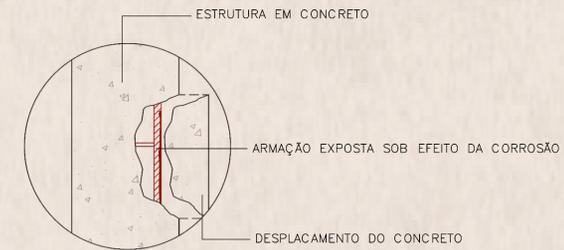
ESTRUTURA EM CONCRETO ARMADO SOB EFEITO DA CORROSÃO NAS ARMAÇÕES
