MANIFESTAÇÕES PATOLÓGICAS EM PONTES DE CONCRETO
NAS PROXIMIDADES DO MUNICÍPIO DE ARCOS – MG

Trabalho de Conclusão de Curso apresentado ao Curso de Engenharia Civil do UNIFOR-MG, como requisito para obtenção do título de bacharel em Engenharia Civil.
Orientadora: Prof.^a Esp. Mariana Del Hoyo Sornas.

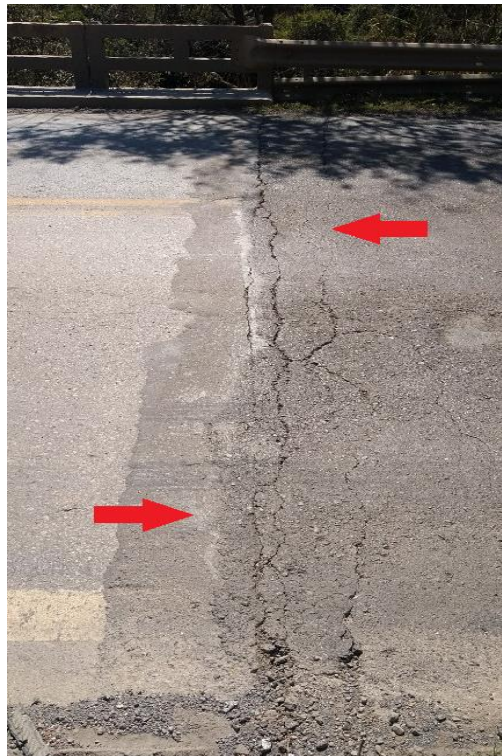
Figura 24 - Pista de rolamento

Como pode ser demonstrado na FIG.24, no encontro entre a pista de rolamento e a rodovia, encontra-se um desnível devido à má compactação da infraestrutura do pavimento que, com o passar do tempo, gera acomodação do solo. Apresenta também fissuras pelo acentuado atrito ocasionado pelos veículos.

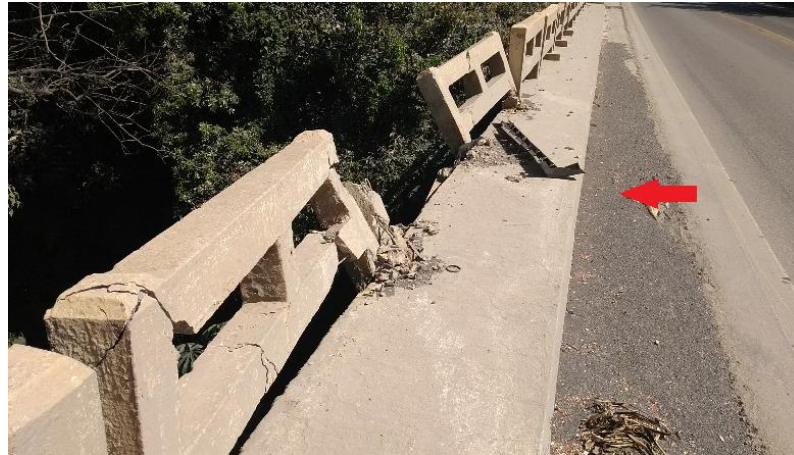
Figura 25 - Guarda-corpo destruído

Outro problema encontrado refere-se ao guarda-corpo destruído que pode ter sido ocasionado por colisão de algum veículo conforme Pereira et al. (2010). Encontram-se resíduos na borda da pista de rolamento, provocando obstrução da passagem de água pelos tubos de drenagem, acarretando infiltrações em dias chuvosos como mostra a FIG.25.

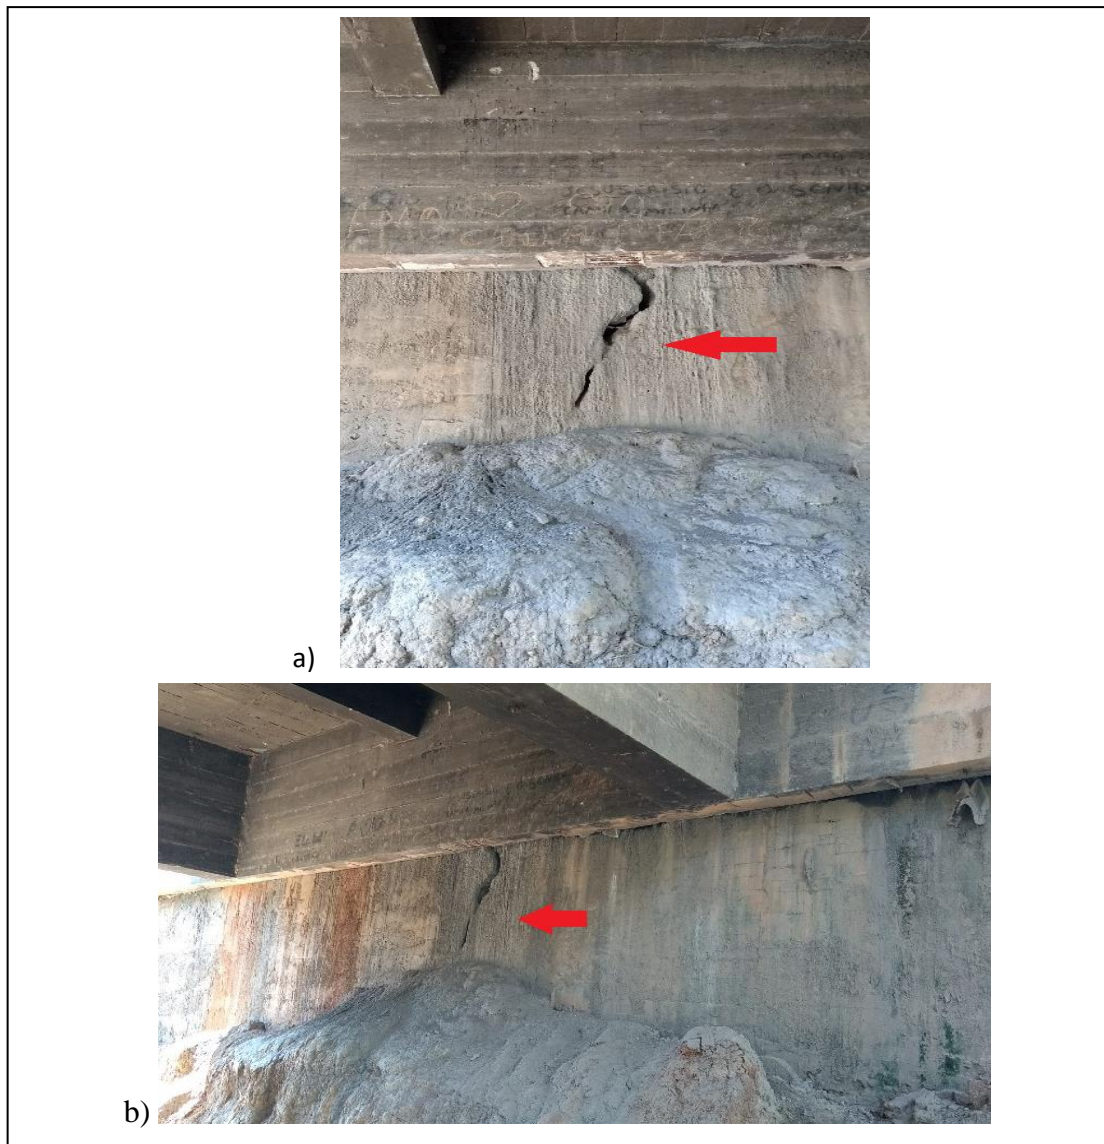
Figura 26 - Brecha nos encontros

Os encontros possuem uma brecha contendo mais de 10 milímetros de tamanho, podendo ter sido provocada por não suportar a solicitação do empuxo do solo que é maior que a capacidade resistente ou que tenha sofrido um recalque de ambos os lados, pois a brecha está ocorrendo de cima para baixo de acordo com Costa (2016). A brecha está localizada apenas no pilar dos encontros, não atingindo as vigas de sustentação, isso supostamente pode ter sido ocorrido pelo fato das armaduras estarem em sentidos opostos, como ilustrado na FIG. 26.

Legenda: a) Brecha nos encontros
b) Vista lateral do encontro com a brecha.

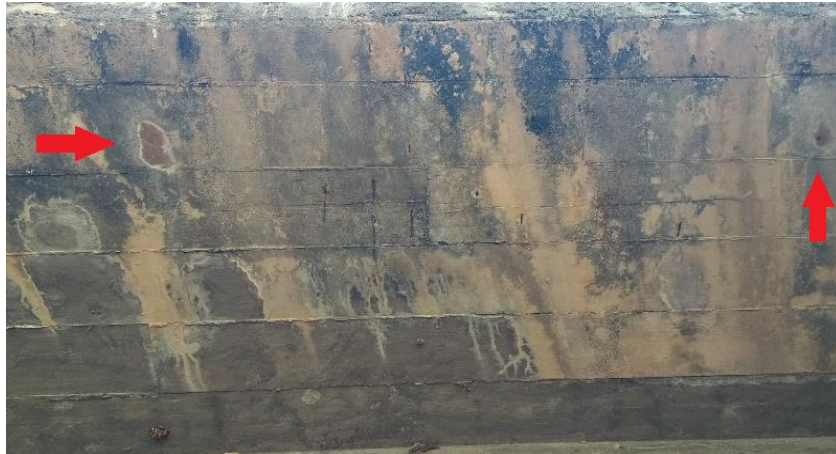
Figura 29 - Lixiviação parte inferior do tabuleiro

Por fim, a lixiviação (FIG.29) é outra patologia existente ocasionada pelas infiltrações decorrentes por danificação no sistema de drenagem da ponte, como já relatado no item 4.7.3.

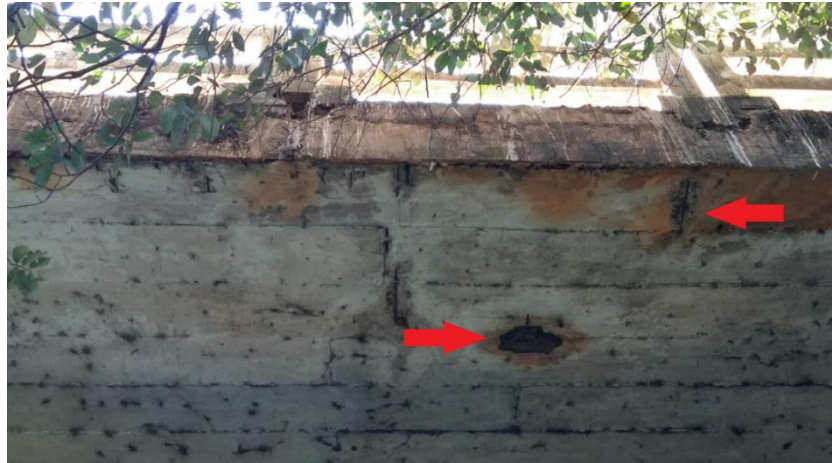
Figura 31 - Lixiviação e armadura expostas

A lixiviação conforme mostra a FIG.31, está presente em várias partes do tabuleiro, pela ausência de drenagem que ocasiona infiltrações, formando tal patologia. Problema que atinge igualmente as armaduras, concedendo a elas corrosão, provocando assim acréscimo de seu diâmetro e deslocamento do concreto, como já visto previamente no item 4.7.2.

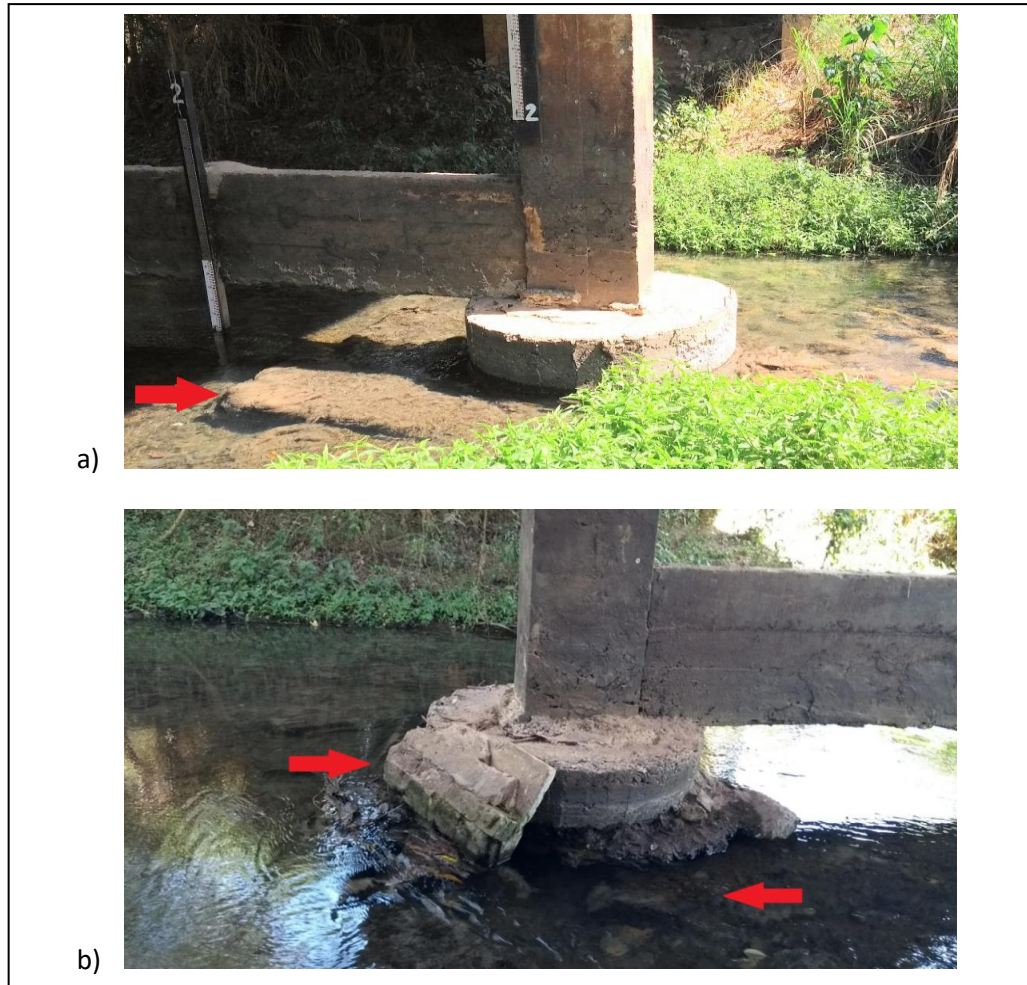
Figura 32 - Fundação

Outro problema bastante agravante está na perda parcial da fundação em um dos pilares da infraestrutura, possivelmente ocorrido por dois fatores: má execução da estrutura e sobrecarga aplicada gerada por uma enchente juntamente com os detritos que ela traz. Na FIG.32 é possível observar os dois pilares, sendo o primeiro em perfeito estado, demonstrando sua infraestrutura correta, e o segundo com a patologia ocorrida.

Legenda: a) Detalhe da fundação em condição ideal.
b) Perda parcial da fundação.

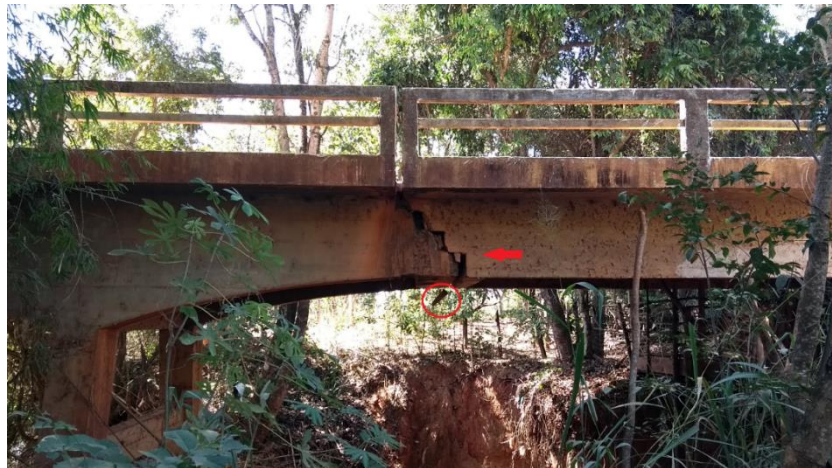
Figura 35 - Vista lateral da junta de dilatação

Para Sartorti (2008), “a junta de dilatação aberta pode ocorrer por desgastes e quebra do concreto ou desprendimento das cantoneiras de aço ancoradas ao concreto pelo impacto dos veículos”. A FIG.35 demonstra a vista lateral da junta de dilatação danificada, podendo ser notado parte do concreto se desprendendo da ponte.

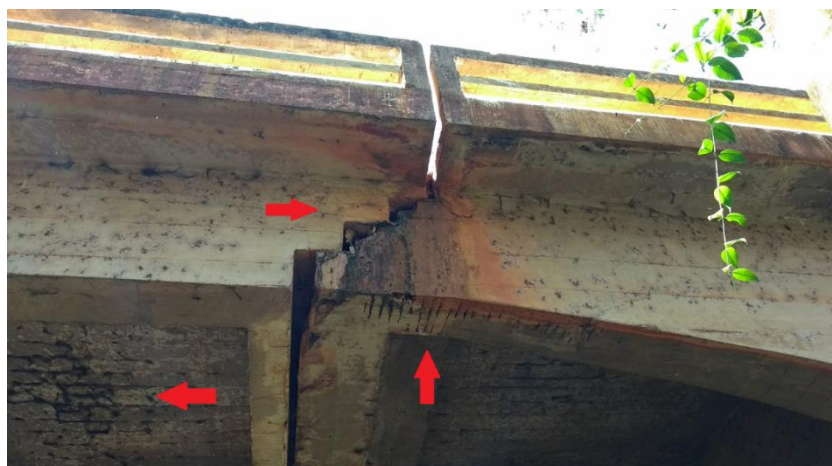
Figura 36 - Corrosão das armaduras

Conseqüentemente, com a junta de dilatação aberta ocorre infiltração (FIG.36), provocando o surgimento de manchas no concreto pela contaminação por fungos ou mofos em locais que estão sujeitas à maior exposição à umidade, assim, produzindo corrosão das armaduras (COSTA, 2016).

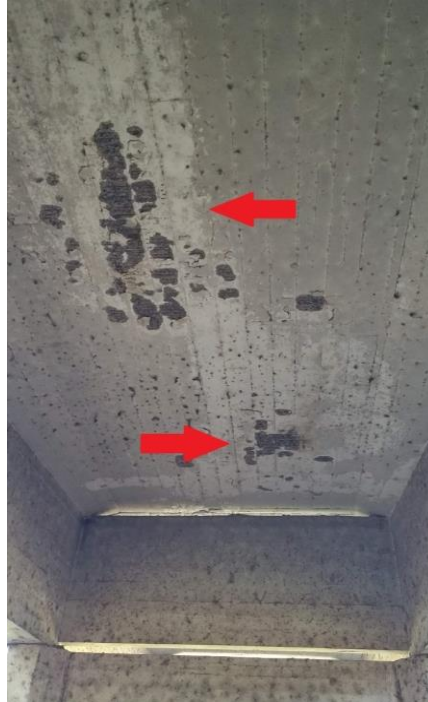
Figura 38 - Armadura exposta no tabuleiro

Na parte inferior do tabuleiro, conforme mostra a FIG.38, é perceptível várias armaduras expostas devido a agentes agressivos que provocam corrosão das armaduras, gerando aumento significativo de seu diâmetro que, conseqüentemente, ocasionam o deslocamento do concreto, ou ocorrido por um erro na execução da estrutura, sendo colocado uma camada fina de recobrimento sobre as armaduras, onde facilitará que ocorra a corrosão das armaduras.

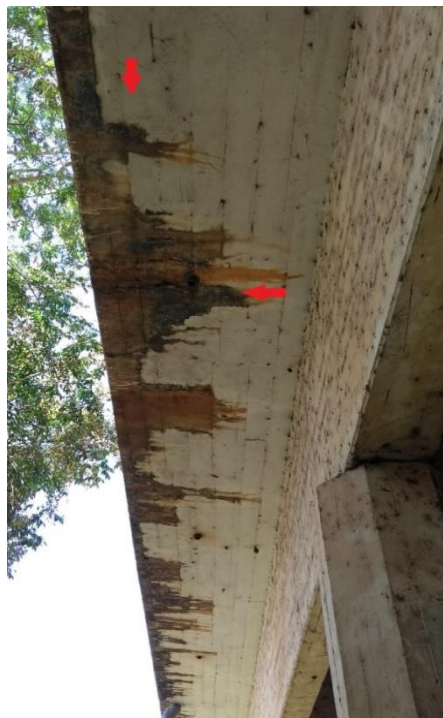
Figura 39 - Infiltração parte inferior do tabuleiro

É visto também que o concreto sofre com as infiltrações e com presença de limo FIG.39 oriundos principalmente da permeabilidade do concreto e deficiência da drenagem. (SARTORTI, 2008).
