**PATOLOGIAS, RECUPERAÇÃO E REFORÇO EM FUNDAÇÕES: ESTUDO DE
CASOS VOLTADOS AO RECALQUE DIFERENCIAL E REAÇÕES ÁLCALI-
AGREGADO**

Trabalho de conclusão de curso apresentado ao Curso de Engenharia Civil do UNIFOR – MG, como requisito parcial para obtenção do título de bacharel em Engenharia Civil.

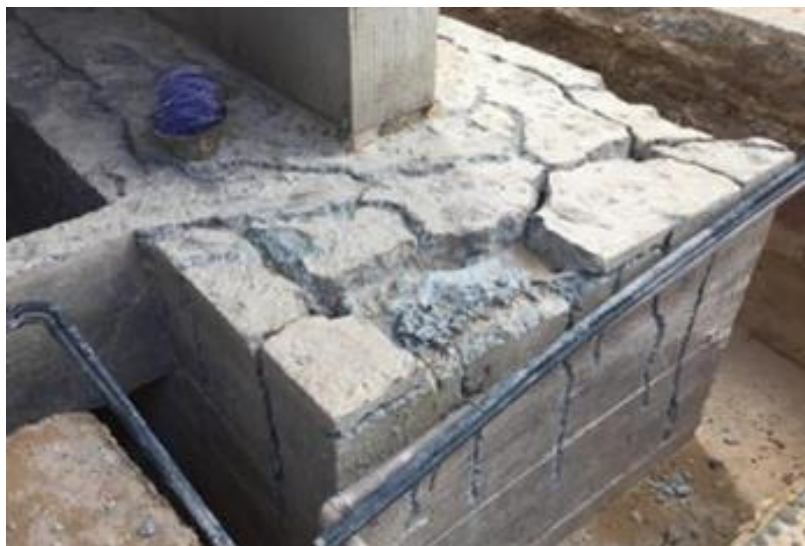
Essa reação ocorre entre a alta alcalinidade do cimento em contato com a sílica do agregado, resultando em um gel expansivo. Tal gel tem grande capacidade de absorver umidade, aumentando consideravelmente de tamanho no interior dos poros do concreto,

gerando tensões internas de tração que ocasionam fissuras no elemento estrutural, como ilustra a FIG. 17 (INVERNIZZI, 2019).

Figura 17: Fissuração do bloco provocado por RAS.

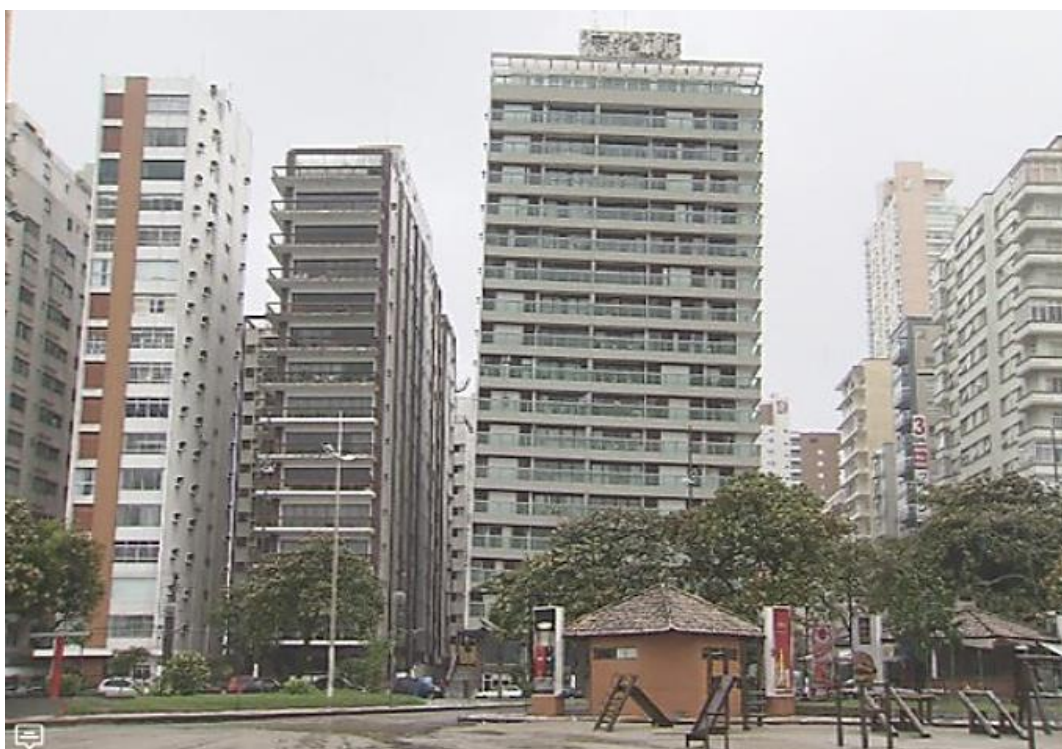
Porém, o fato de a camada superficial ser de areia compacta, com N_{SPT} chegando a 30 golpes, levou os construtores da época a executarem edifícios com mais de 12 pavimentos apoiados sobre fundações rasas de 1,5 a 2,0 m de profundidade (SENA et al., 2020)

Figura 23: Edifícios tortos de Santos.

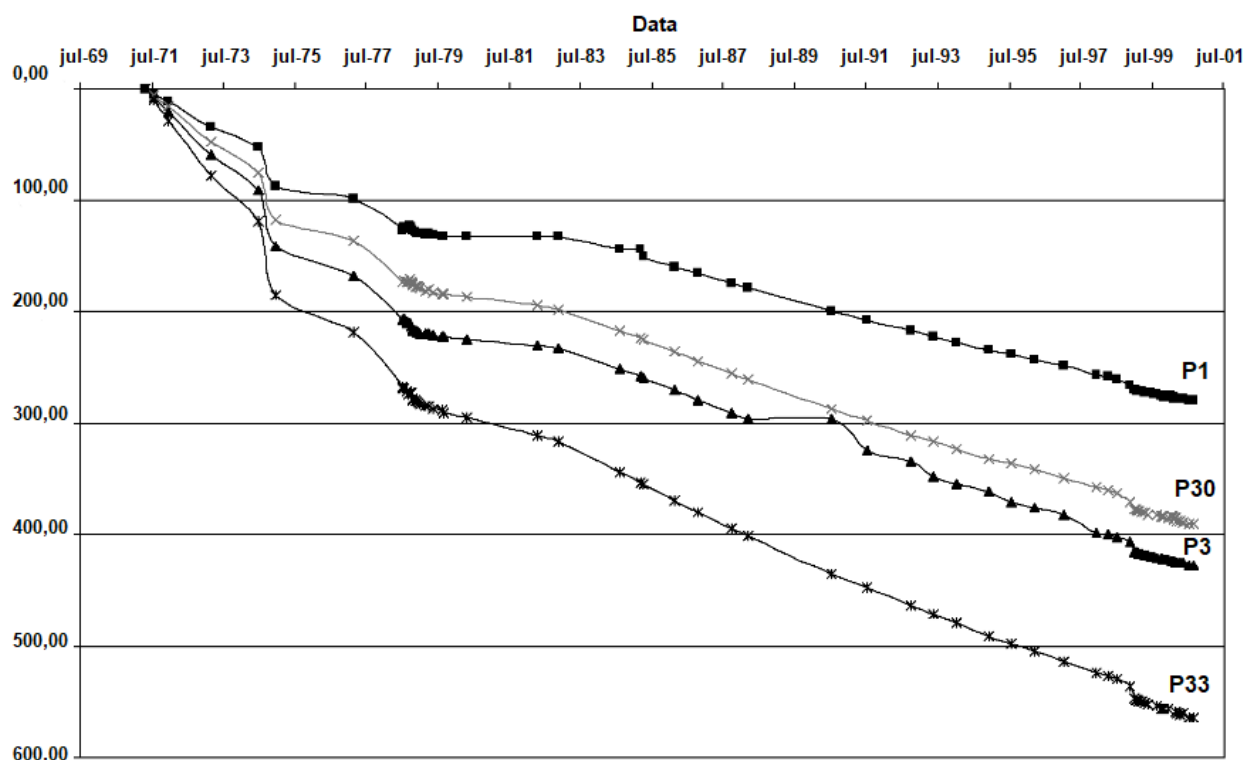
Figura 28: Evolução de recalques dos pilares externos do Bloco A.

Quatro anos após a conclusão da obra, observou-se que o edifício estava sofrendo com recalques diferenciais. Em 1995, o Bloco A chegou a apresentar 2,2° de inclinação em direção ao Condomínio Jardim Europa e 0,6° em direção ao Bloco B, necessitando de intervenções estruturais. Esses recalques diferenciais eram da ordem de 25 cm na longitudinal, 45 cm na transversal, totalizando 70 cm na diagonal da edificação. Apesar de serem valores altos, os engenheiros responsáveis concluíram que não haviam riscos de tombamento, no entanto, a construção apresentava danos funcionais que causavam transtornos aos moradores além de grande desvalorização do imóvel (MAFFEI; GONÇALVES; PIMENTA, 2006).

Curiosamente, esse fato não se aplica ao gráfico apresentado na FIG. 28, sendo possível verificar que, em meados do ano de 1974, a intensidade de evolução dos recalques aumentaram consideravelmente e, ao longo dos anos, os elementos estruturais analisados não apresentaram tendências de estabilização. Diante disso, pode-se afirmar que, além dos recalques diferenciais, a estrutura também pode ter sido alvo de reações álcali-agregado, em virtude de a mesma estar localizada em região litorânea com classe de agressividade ambiental III, conforme NBR 6118 (ABNT, 2014), com grande risco de deterioração da estrutura. Ressalta-se ainda que os resultados apresentados na FIG. 28 são similares à relação velocidade de deterioração x tempo

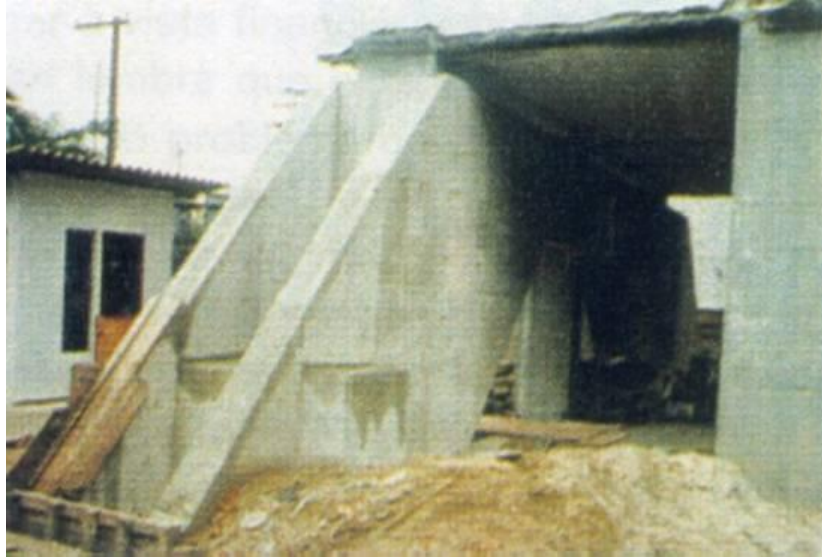
Figura 31: Construção de vigas de transição.

Para que o carregamento dos pilares antigos pudesse ser transferido para as novas fundações, foram construídas sete vigas de transição, tipo *Vierendeel*, de modo a manter a circulação no andar térreo, como ilustra a FIG. 31. Essas vigas, segundo Siqueira e Fiorite (2012), funcionam como um pórtico, onde as barras estarão sujeitas às tensões de tração e compressão (como nas treliças) e flexão e cisalhamento (como nas vigas). Assim, as cargas podem ser aplicadas em qualquer parte da viga *Vierendeel* que continuarão a surgir os mesmos esforços. Nas extremidades de cada viga, foram executadas abas que formam um bloco transversal às vigas no intuito de instalar os macacos hidráulicos e calços para realinhamento do edifício (MAFFEI; GONÇALVES; PIMENTA, 2006).

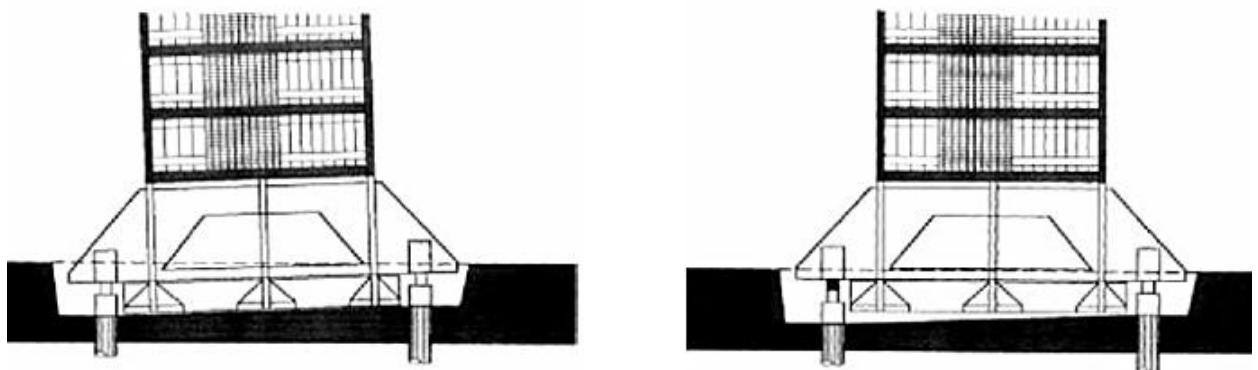
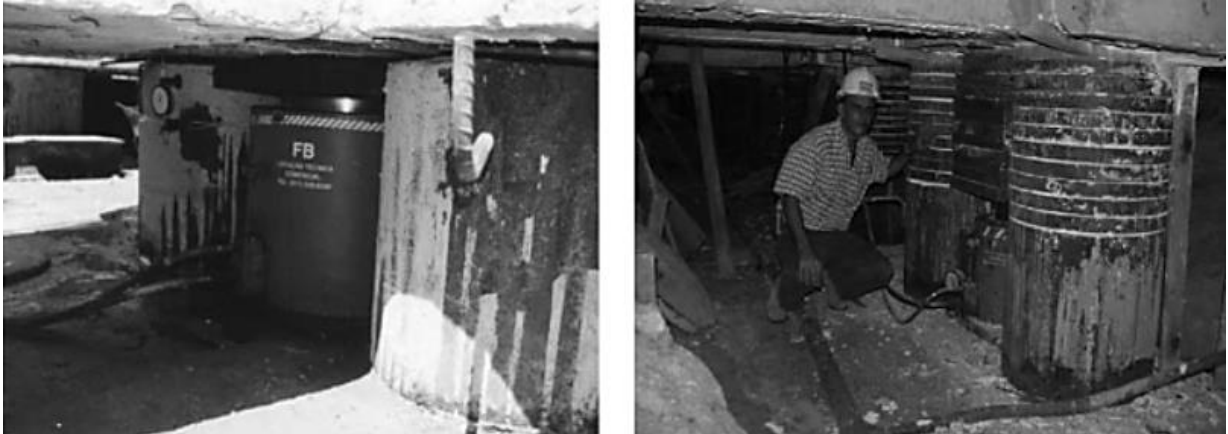
Figura 32: Esquema de colocação dos macacos

Figura 33: Edifício suspenso por macacos hidráulicos.

Segundo Dias (2010), entre as vigas de transição e os novos blocos de fundação, foram instalados 14 macacos hidráulicos acionados por 6 bombas. Ao lado dos macacos hidráulicos, necessitou-se construir 2 pilaretes para a colocação dos calços metálicos a fim de servirem de apoio para as vigas enquanto o curso dos macacos era abaixado, além de garantir segurança para a construção. O macaqueamento foi feito de milímetro a milímetro, garantindo a integridade estrutural do edifício como ilustra as FIG. 32 e 33.

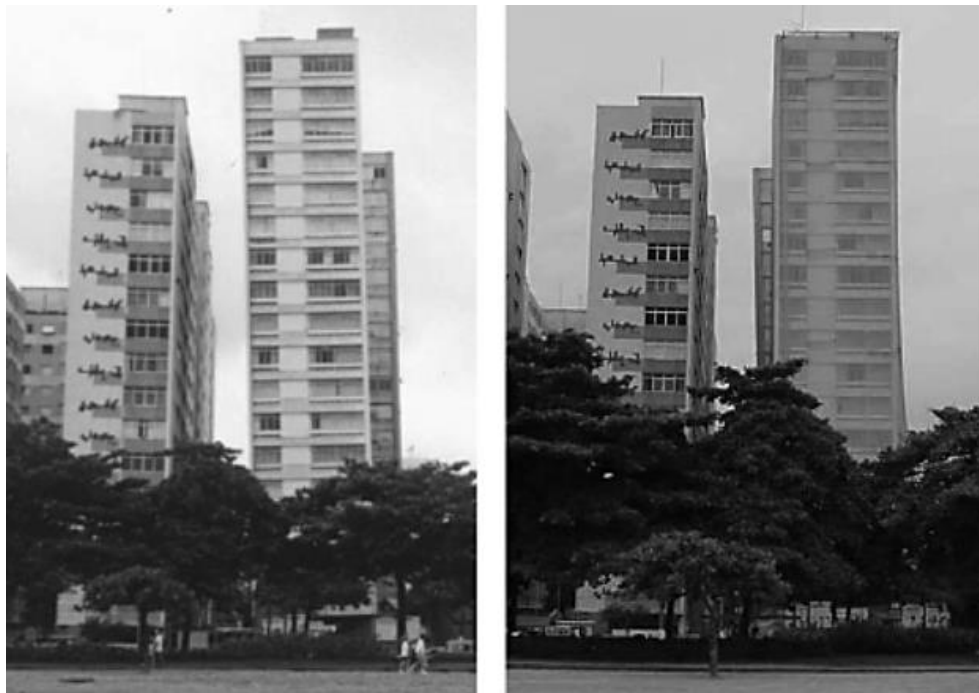
Figura 35: Edifício Núncio Malzoni antes e depois do reaprumo.

Em 6 de fevereiro de 2001, as obras foram finalizadas, obtendo-se resultados satisfatórios e que hoje servem de referência para todo o mundo. Embora o valor gasto tenha sido em torno de 1,5 milhão de reais, foi a solução mais viável encontrada na época, pois a demolição com um possível pagamento de indenização para os moradores do edifício não seria

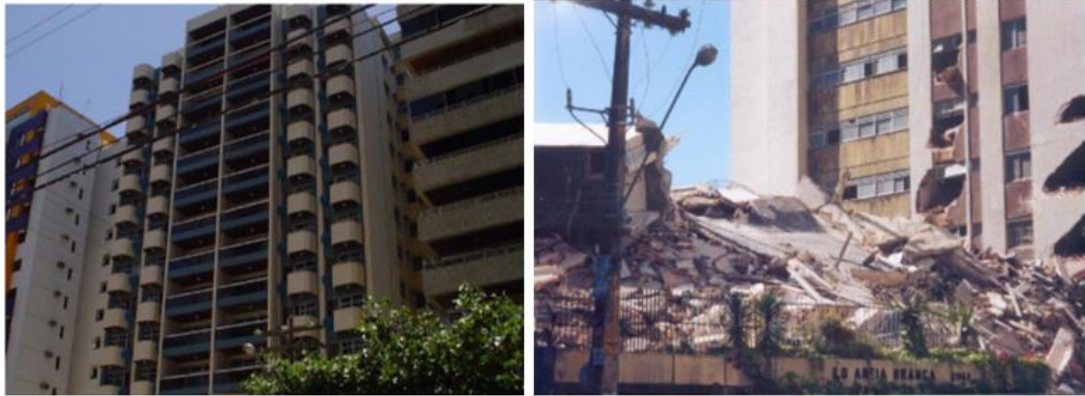
Figura 36: Edifício Areia Branca antes e depois do colapso.

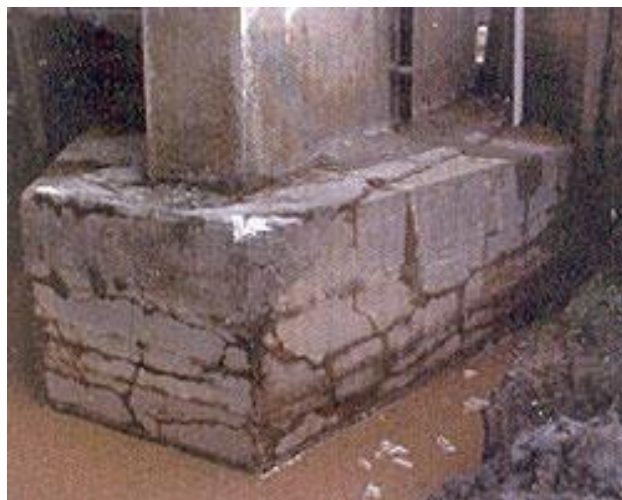
Assim, a partir desses acontecimentos, por medidas de segurança, vários condomínios da RMR solicitaram a realização de inspeções prediais, com ênfase nas fundações. Para surpresa, foram descobertos diversos casos de fissuras em sapatas e blocos de coroamento, como ilustra a FIG. 37, que, após a realização de ensaios laboratoriais, foram diagnosticados como ocorrência de RAS (SILVA et al., 2021).

Figura 37: Fissuras devido à ocorrência da Reação Álcali-Sílica.

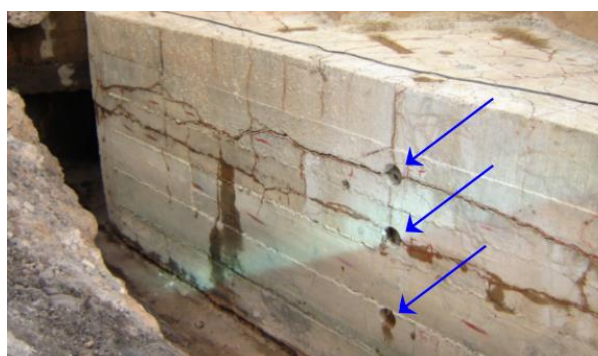
Diante disso, para identificação do real problema, foi necessário extrair corpos-de-prova, utilizando uma furadeira com serra copo de 100 mm de diâmetro, sobre as fissuras em diferentes locais, ilustrado pela FIG. 38, para que fossem realizados os ensaios de resistência à compressão e análise petrográfica (SENA et al., 2020).

Figura 38: Extração de amostras para análise laboratorial e verificação do comportamento das fissuras.

Através da análise laboratorial foi diagnosticado que o agregado graúdo utilizado na obra foi o responsável pelo desencadeamento da RAS. Apesar de apresentar uma boa qualidade no que diz respeito à sua característica físico-mecânica, do ponto de vista mineralógico ele era responsável por estimular a reação expansiva do tipo álcali-silicato, pois apresenta quartzo e feldspato em sua composição mineralógica (SILVA, 2007).

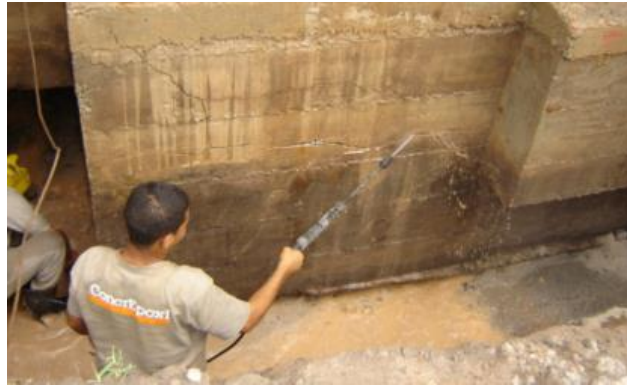
Figura 39: Lavagem da face dos blocos

Primeiramente, foi realizada uma escavação completa das laterais dos blocos. Em seguida, utilizando uma lavadora de alta pressão, realizou-se a lavagem de suas faces, como ilustra a FIG. 39, para que as trincas externas ficassem mais evidentes e pudessem ser fechadas (colmatadas).

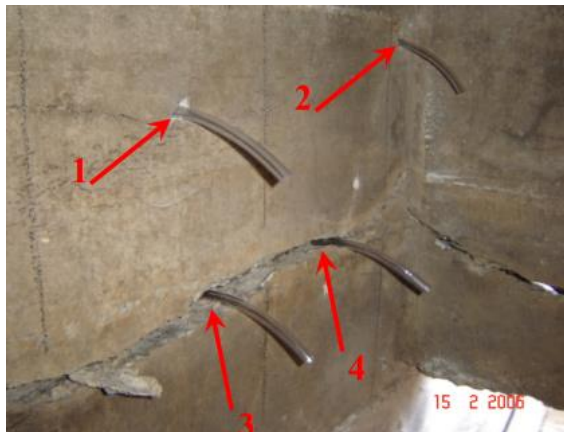
Figura 40: Fixação dos purgadores.

Após a limpeza superficial, foi realizada uma sopragem das fissuras e trincas utilizando um compressor, sem utilizar água, com o intuito de retirar todo o material pulverulento da área em que seria aplicada o microcimento, material cimentício ultrafino escolhido para fechamento das fissuras. Feito isso, fixaram-se purgadores (mangueiras transparentes), com diâmetro de 10 mm e comprimento de 200 mm, ao longo das trincas e fissuras. Vale ressaltar que, nas trincas menores que 10 mm, foi necessário perfurar um diâmetro de 250 mm com 100 mm de profundidade, aproximadamente, para que fosse possível fixar os purgadores, ilustrados pela FIG. 40.

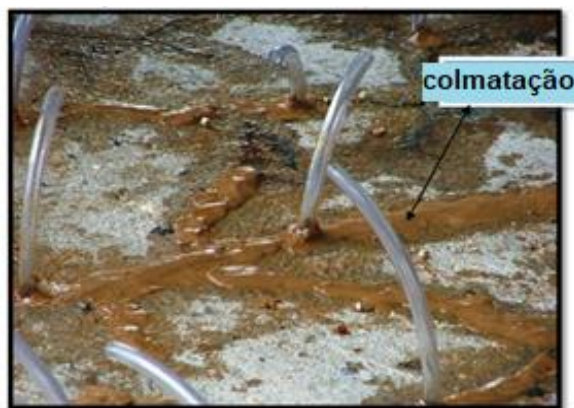
Figura 41: Trincas superficiais colmatadas

Esses purgadores foram fixados em uma profundidade de 90 mm e o que ficou para o lado de fora foi utilizado para injeção do microcimento. No entanto, antes que essa injeção fosse realizada, foi preciso colmatar todas as trincas superficiais, como ilustra a FIG. 41, as quais apresentavam aberturas de diversas espessuras. Para isso, foi utilizado graute, microconcreto de alta resistência. Posteriormente, foi aplicada uma camada de argamassa de epóxi e caulim, para que, durante o serviço de injeção, não houvesse vazamentos e fosse permitido suportar a pressão de injeção.

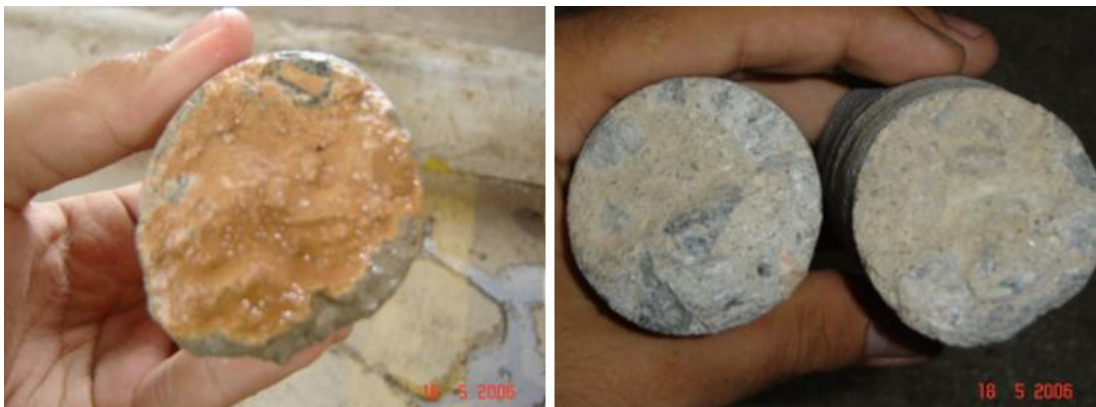
Figura 42: Antes e depois da lavagem interna das trincas.

Finalizado o processo de colmatação, o interior das trincas e fissuras necessitaram de uma lavagem interna, realizada com a injeção de água sobre pressão através dos purgadores, para que todas as partículas de areia e argila fossem retiradas. Em seguida, com o auxílio de um compressor, novamente, foi injetado ar nas fissuras para retirar o excesso de água que poderia ter acumulado no interior do bloco durante a lavagem. A FIG. 42 ilustra uma amostra extraída do bloco antes e depois dessa lavagem, comprovando a eficácia da limpeza.

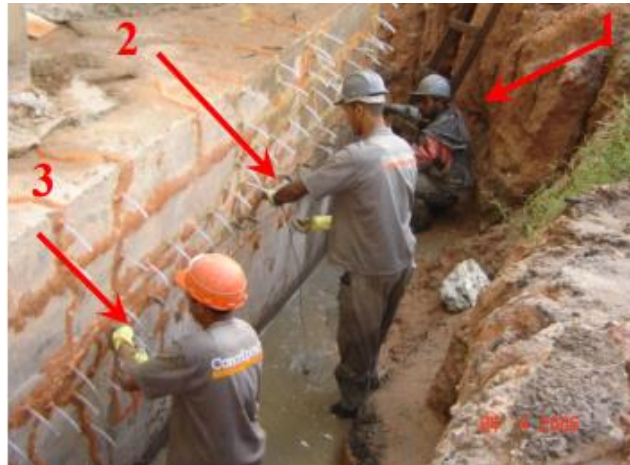
Figura 43: Processo de injeção do microcimento.

Após todo esse processo, finalmente as aberturas puderam ser preenchidas com o microcimento, partindo-se da parte inferior até chegar na parte superior pois, dessa forma, a partir do momento em que as trincas começassem a ser preenchidas, o ar presente no interior do bloco poderia ser expulso pelos purgadores superiores. Esse processo foi executado através de todas as mangueiras, como ilustra a FIG. 43.

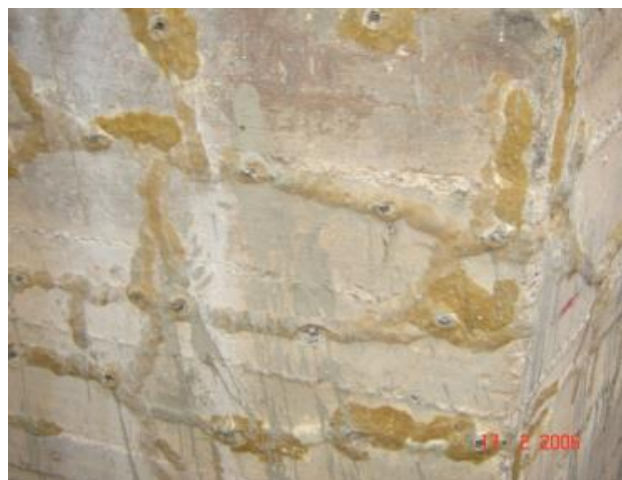
Figura 44: Bloco após recuperação

Por fim, após todas as aberturas terem sido preenchidas com o material, os purgadores foram fechados, dobrados e amarrados. A FIG. 44 representa um bloco após o processo de recuperação.
