CENTRO UNIVERSITÁRIO DE FORMIGA – UNIFOR-MG
CURSO DE ENGENHARIA DE PRODUÇÃO
RODRIGO GUILHERME SILVA ARAUJO

PROPOSTA DE RECUPERAÇÃO DE AREA DEGRADADA
POR UMA MINA DE GRAFITA - ESTUDO DE CASO

FORMIGA – MG
2010

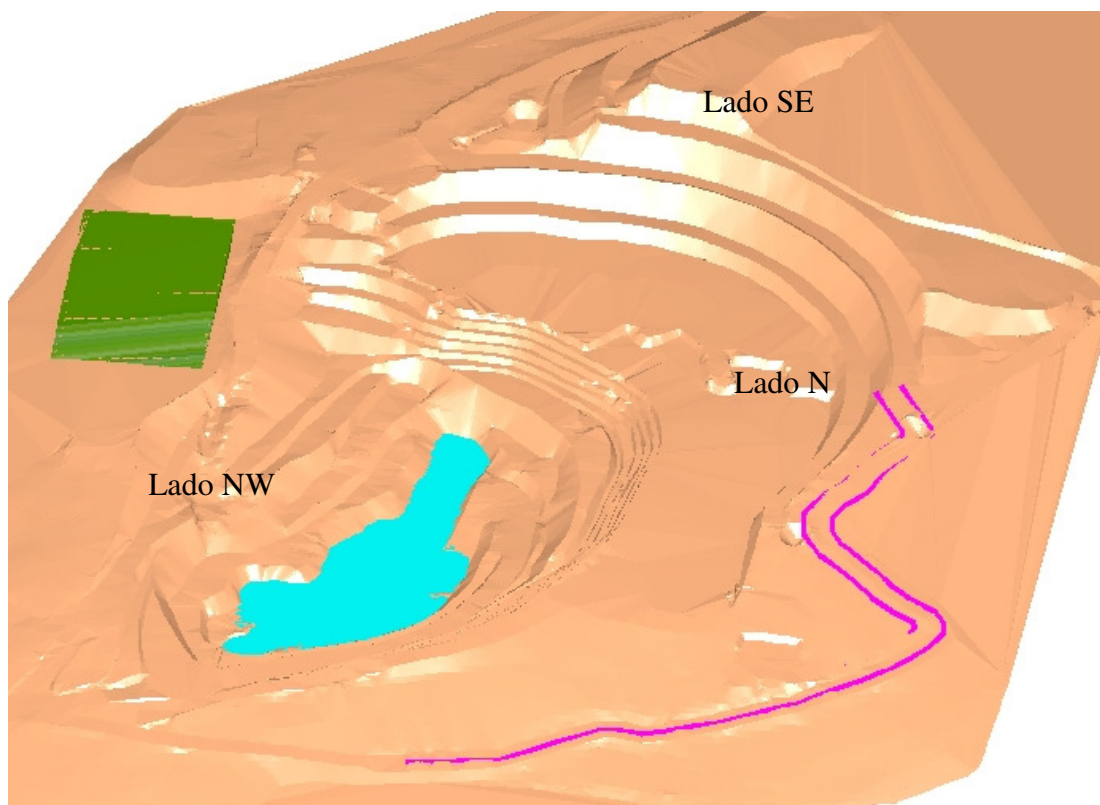
FIGURA 11 – Condição atual da mina
Fonte: Arquivo da empresa

A maior altura da mina está no lado SE. Os bancos são escavados com alturas médias de 10 m. Neste lado da mina, a inclinação média do talude global varia entre 34 e 38°.

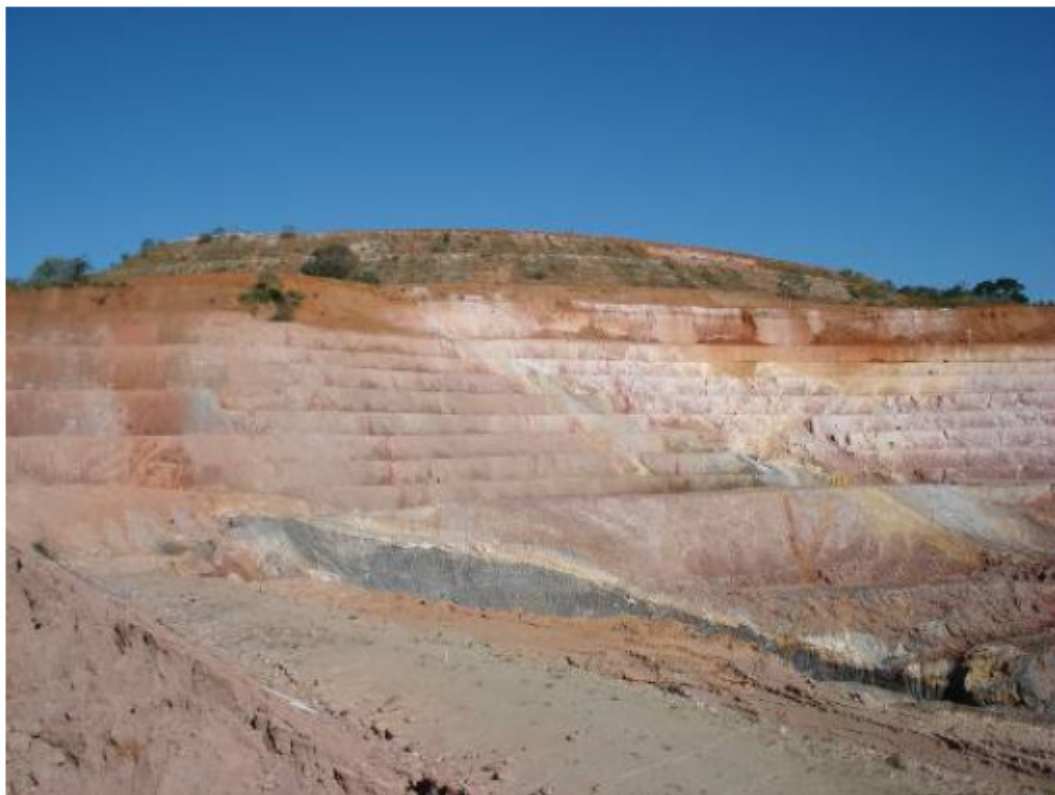
FIGURA 12 – Vista do talude SE da mina, com maior altura.
Fonte: Arquivo da empresa

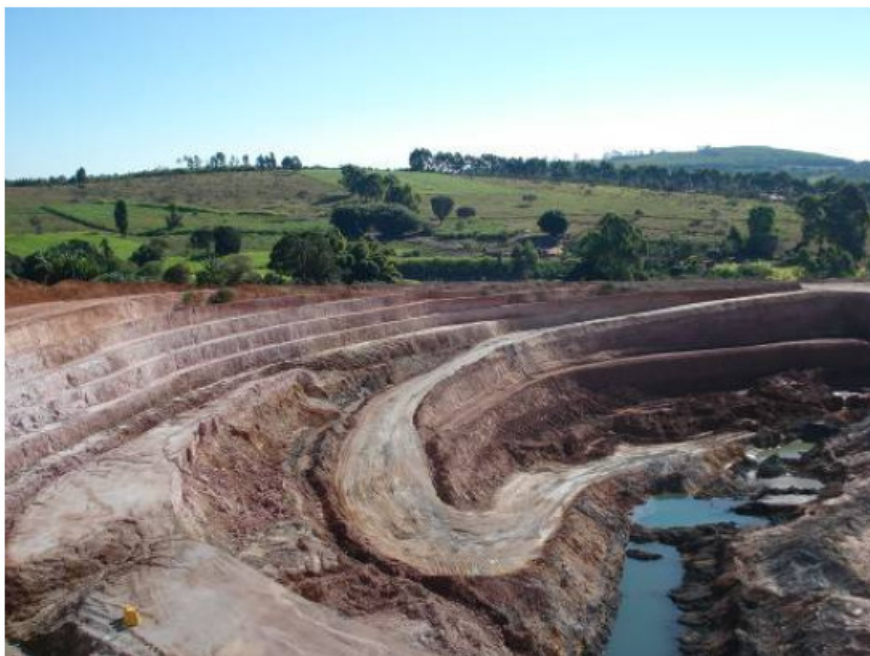
FIGURA 13 – Vista dos taludes da área Sul da mina, com acumulo
no fundo da cava.
Fonte: Arquivo da empresa

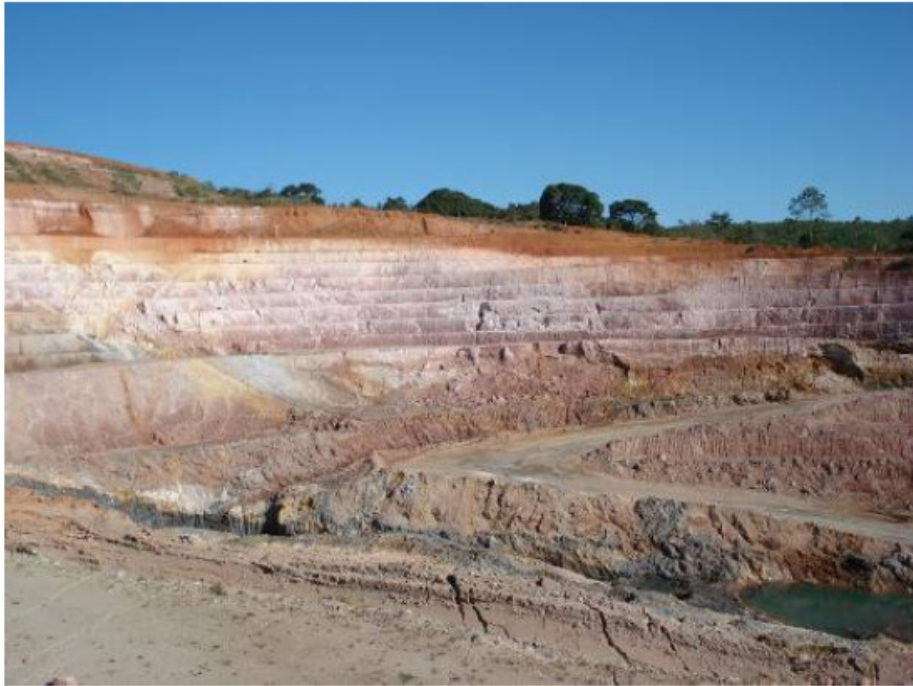
FIGURA 14 – Talude SE da mina, mostrando rupturas nos bancos inferiores, pela saturação por água subterrânea nesta área
Fonte: Arquivo da empresa

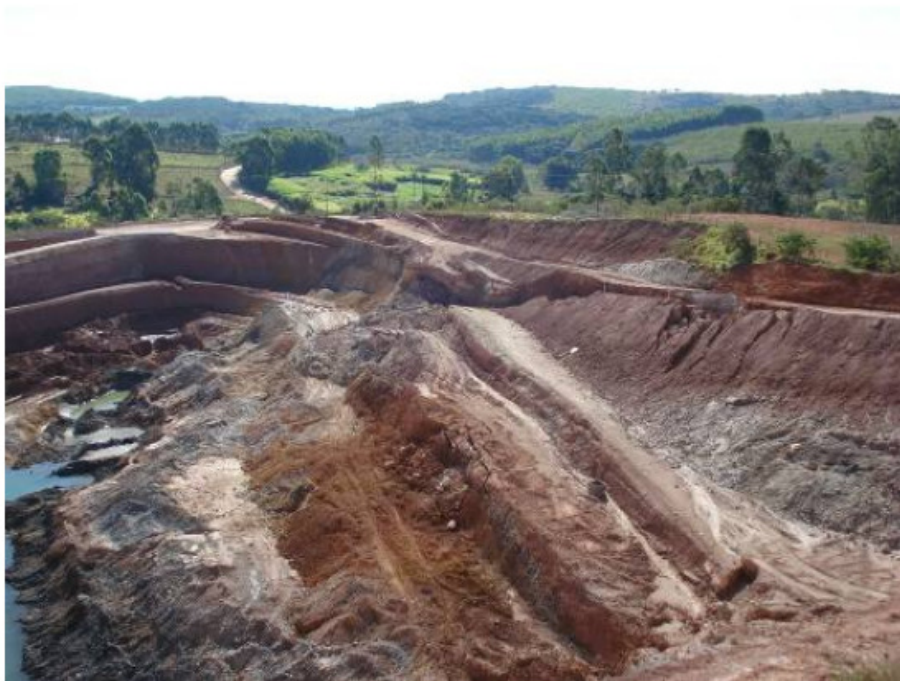
No 1º semestre do ano de 2009 ocorreu uma ruptura da mina, no seu lado N, com cerca de 15 a 20 m de altura, tendo sido afetada uma estrada de acesso. Segundo a equipe da empresa, a causa do escorregamento foi o avanço da escavação no pé do mesmo, levando-o à condição de instabilidade.

FIGURA 15 – Ruptura nos taludes do lado N da mina
Fonte: Arquivo da empresa

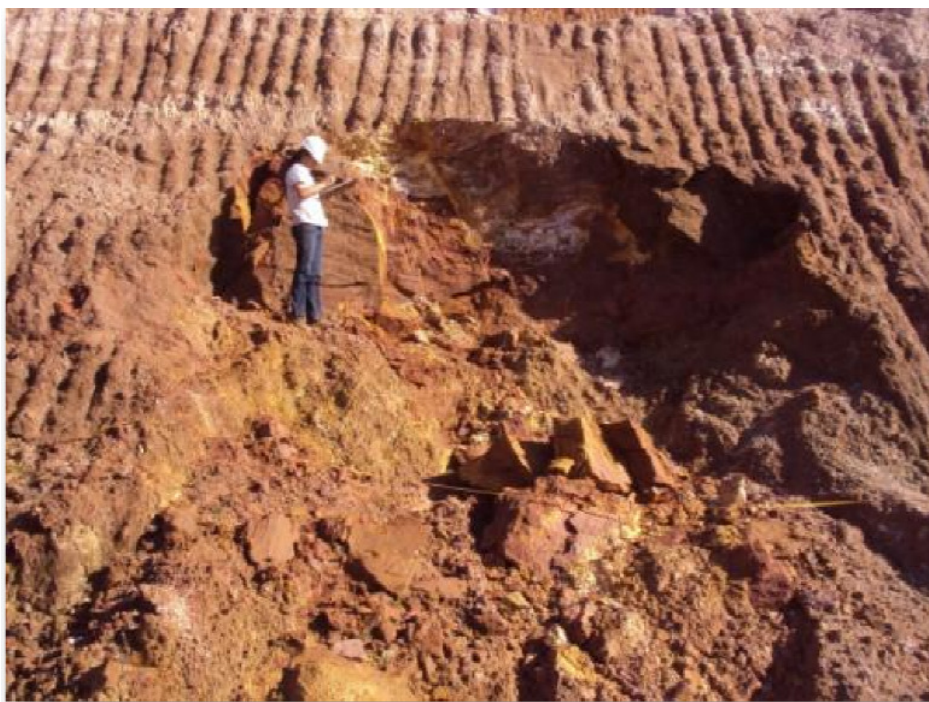
FIGURA 22 – Rupturas em região de surgências em meio a rochas metabásicas, as quais identificam regiões mais fragilizadas nos taludes
Fonte: Arquivo da empresa

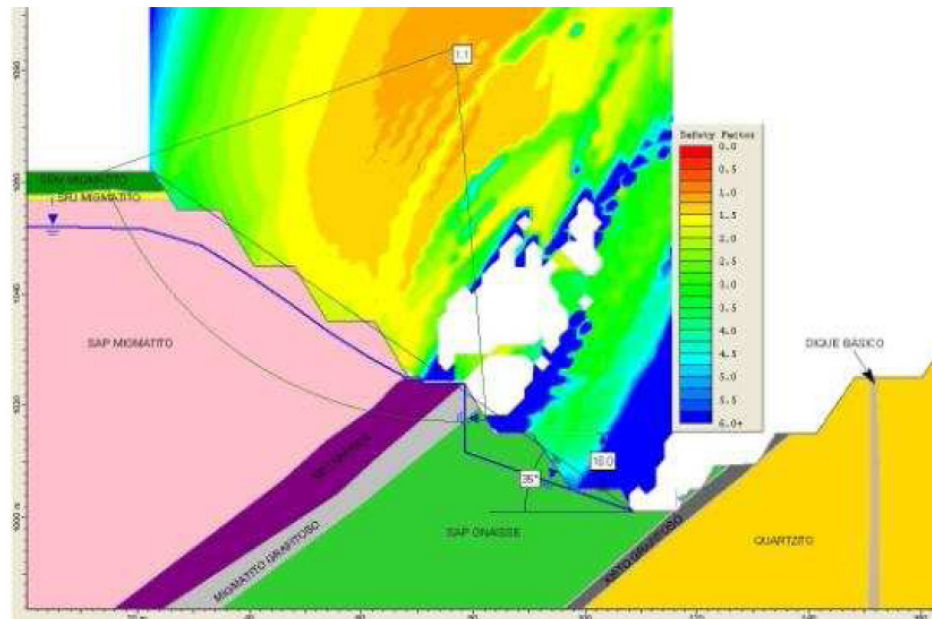
GRÁFICO 3 – Resultado da análise de estabilidade Seção 1 – Cava atual - FS = 1,1
Fonte: Arquivo da empresa

O fator de segurança encontrado (FS=1,1) não é satisfatório para os fatores comumente usados em retaludamento. O FS padrão deve ser maior que 1,5.

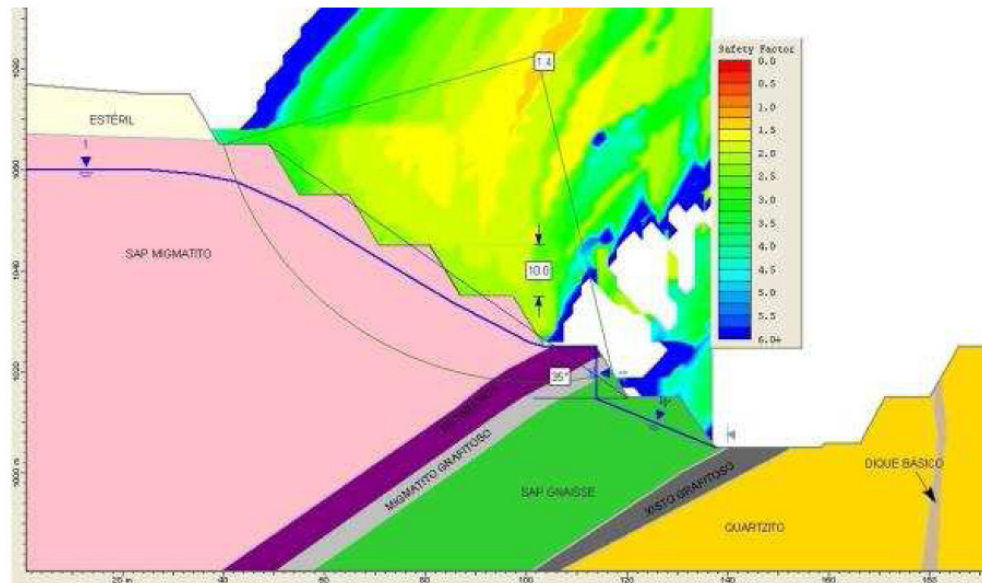
GRÁFICO 4 – Resultado da análise de estabilidade Seção 2 – Cava atual - FS = 1,4
Fonte: Arquivo da empresa

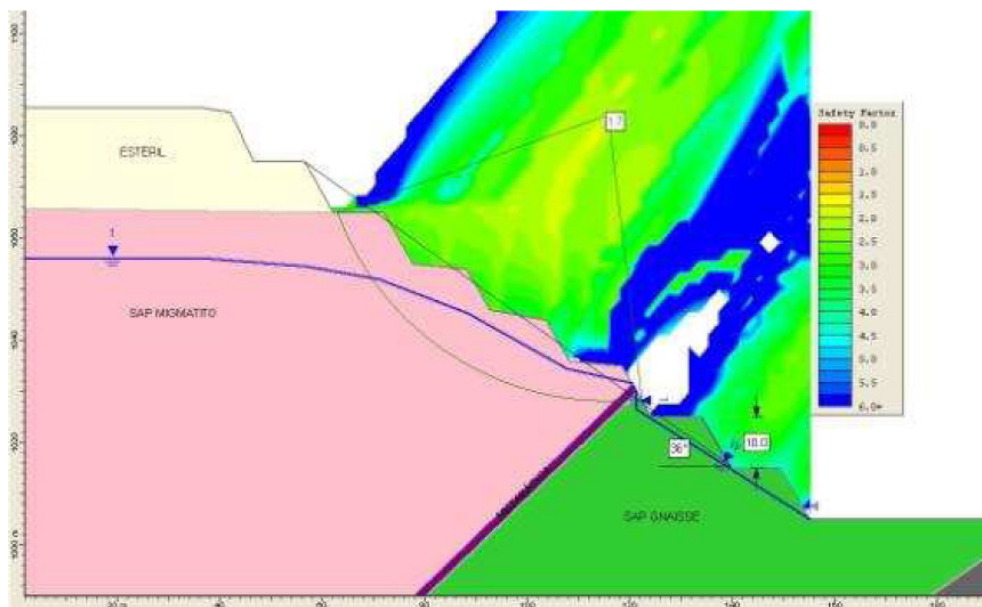
GRÁFICO 5 – Resultado da análise de estabilidade Seção 3 – Cava atual - FS = 1,7
Fonte: Arquivo da empresa

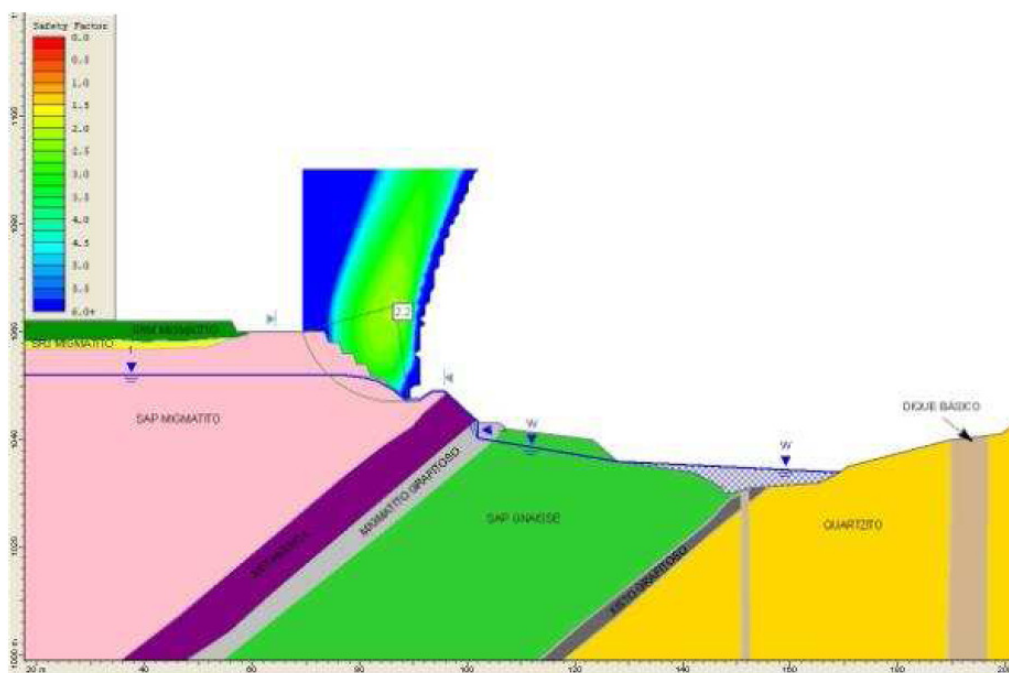
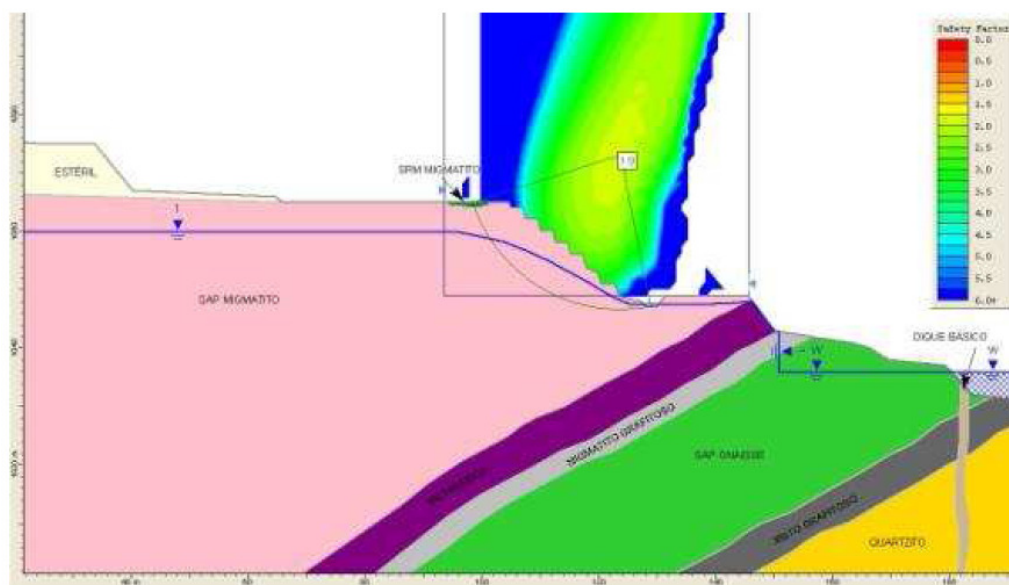
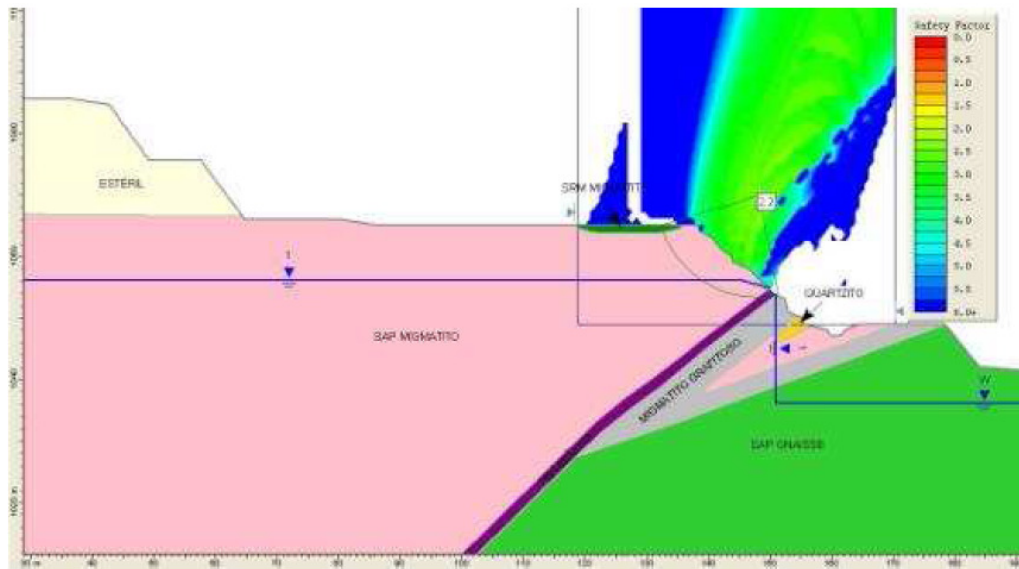
GRÁFICO 6 – Resultado da análise de estabilidade Seção 1 - FS = 2,2
 Fonte: Arquivo da empresa

GRÁFICO 7 – Resultado da análise de estabilidade Seção 2 - FS = 1,9
 Fonte: Arquivo da empresa

GRÁFICO 8 – Resultado da análise de estabilidade Seção 3 - FS = 2,2
Fonte: Arquivo da empresa

Conforme o esperado, houve um aumento do FS para as seções retaludadas quando comparadas com as seções atuais. Além disso, para todas as análises do retaludamento proposto, o FS foi igual ou maior do que 1,5, atendendo aos critérios de segurança da norma NBR 9061 (ABNT, 1985).
