**EDIFICAÇÕES CIVIS EM SITUAÇÃO DE INCÊNDIO: ESTUDO DE CASO DA
BOATE KISS E DO EDIFÍCIO JOELMA**

FORMIGA – MG
2014

Trabalho de Conclusão de Curso apresentado ao curso de Engenharia Civil do UNIFOR-MG, como requisito parcial para obtenção do título de Bacharel em Engenharia Civil.

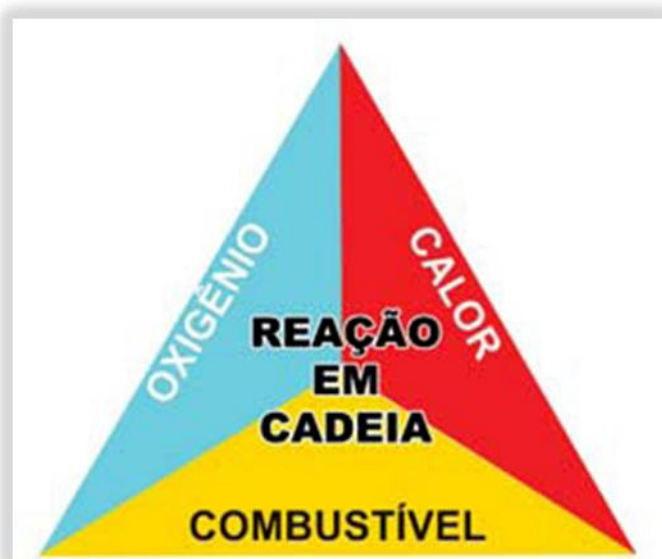
Figura 2 – Triângulo do fogo

Segundo Gouveia (2006), a explicação mais persistente, ao longo do tempo, para a formação do fogo seria à partir da presença de três elementos de modo simultâneo, sendo eles: o material combustível, o oxigênio e o calor, considerados essenciais para o desenvolvimento do fogo. O contato do calor com a superfície do material ocasionaria sua decomposição e a consequente geração de gases, que reagem com o oxigênio do ambiente e produzem fumaça. Todo este processo ficou conhecido como “Triângulo do Fogo”, sendo este Triângulo uma reação em cadeia, como representa a FIG. 2.

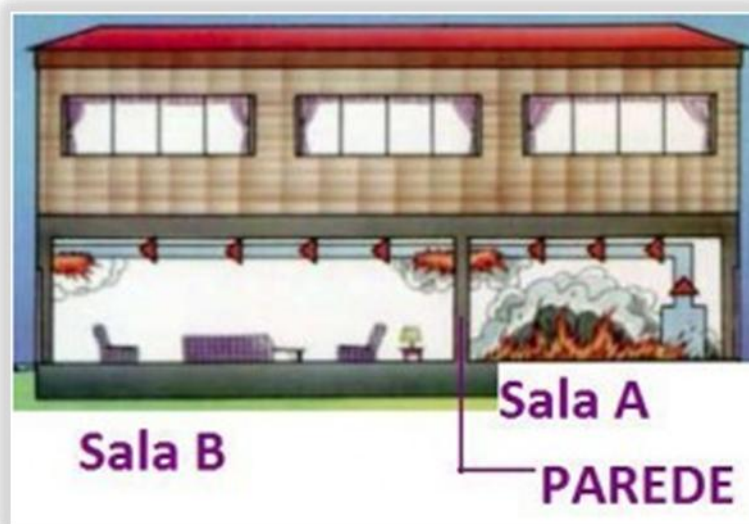
Figura 3 – Transferência de calor por condução

Como coloca Mattos e Másculo (2011), os meios de propagação ou transferência de calor podem se dar através da condução, convecção ou radiação. Na condução calor é transmitido através do contato direto entre os materiais, podendo ou não haver outros materiais envolvidos na condução entre os dois objetos em que se estiver analisando (FIG. 3). Não há materiais de isolamento que possam ser introduzidos neste intervalo e que permitam o isolamento completo da transferência do calor entre os demais, pois os materiais de isolamento apenas apresentam baixa condutibilidade térmica, logo volume algum desses materiais poderia bloquear completamente a condução do calor entre os materiais.

A transferência do calor da Sala A para a Sala B ocorre mesmo havendo uma parede como divisória entre os compartimentos, dando continuidade ao incêndio para o outro compartimento.

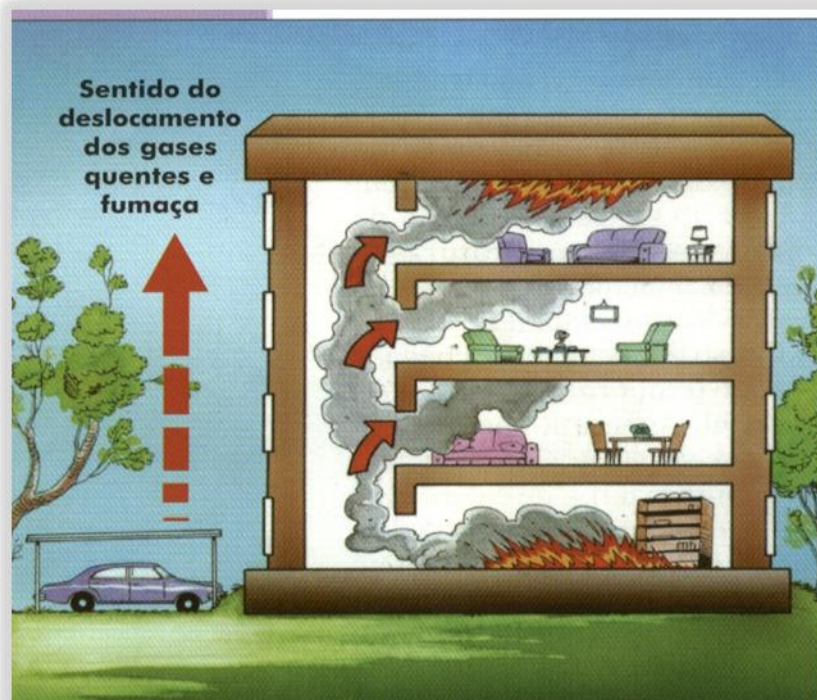
Figura 4 – Transferência de calor por convecção

Para a convecção, FIG. 4, Rosemann (2011) justifica que se faz necessário o envolvimento de um fluido em movimento para ocorrer à transferência do calor entre os corpos, não havendo o contato direto entre os corpos, assim como ocorre em uma estufa. Neste processo há a expansão e aspensão do ar aquecido, seguidas da propagação deste ar na direção de baixo para cima, mas podendo também ocorrer em outras direções.

Muitos incêndios se devem a este tipo de transferência de calor, principalmente se tratando de edifícios em altura, onde o ar quente atinge os demais andares através dos poços dos elevadores ou vãos das escadas. Para se evitar ou amenizar tais ocorrências, exige-se que as portas destas instalações apresentem elevada resistência ao fogo, oferecendo segurança aos andares subsequentes.

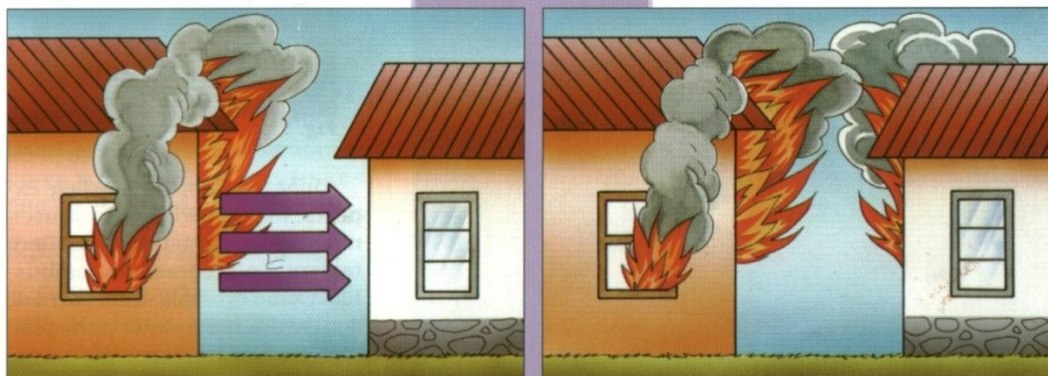
Figura 5 – Transferência de calor por radiação

Já na radiação, a transmissão do calor ocorre através de ondas ou raios, conforme FIG.5, onde a proximidade ou o afastamento entre os materiais e a fonte é um fator primordial na análise de riscos, pois quanto mais próximos estiverem os materiais em relação à essa fonte, maior será a transferência do calor e maior o risco de ignição do material (VILLAR, 2011).

Para prevenir possíveis incêndios através deste processo de transferência de calor pode-se; por exemplo, optar nos projetos por materiais opacos ao invés de vidraças nas aberturas do imóvel, bloqueando em parte a transferência do calor do meio interior para o exterior, evitando a generalização do fogo para outros compartimentos ou imóveis (VILLAR, 2011).

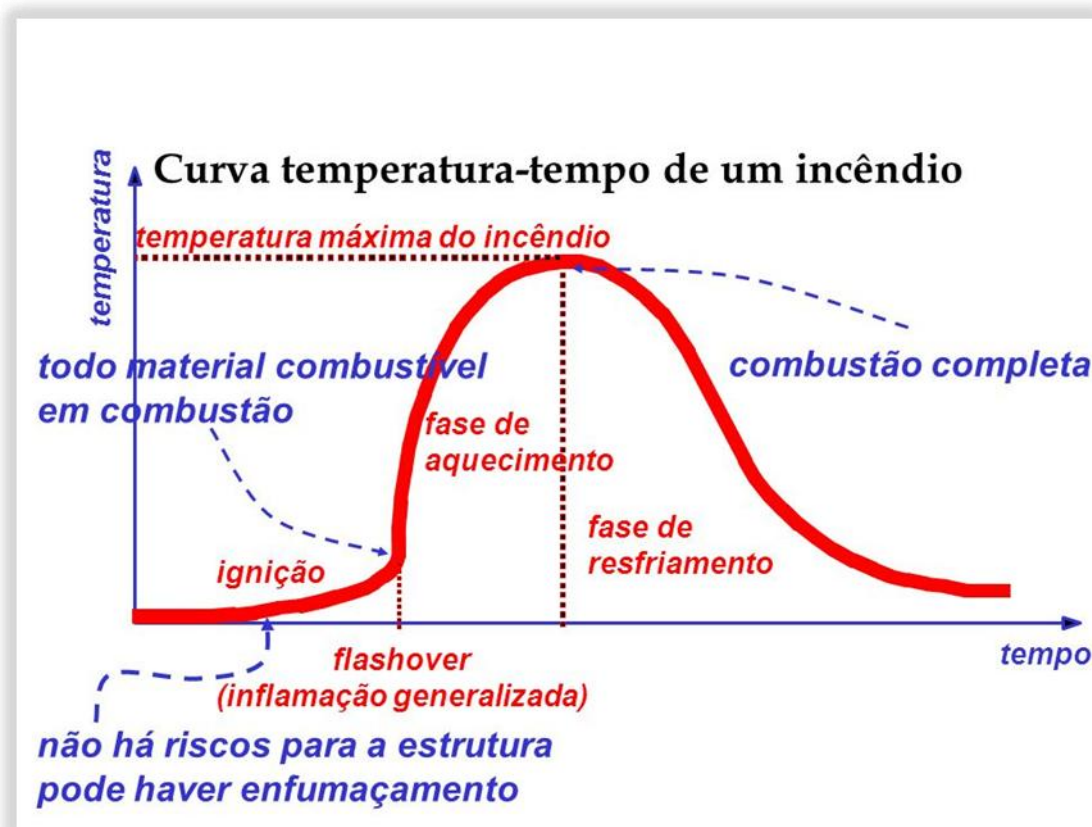
Figura 6 – Curva temperatura-tempo de desenvolvimento de um incêndio

Além da severidade, o incêndio também pode ser avaliado em relação à curva tempo-temperatura, onde se avalia a temperatura desde a ignição até a extinção do fogo e se representa a variação através de um gráfico, conhecido como: “Curva de desenvolvimento de um incêndio” (FIG.6) (SILVA, 2001).

Em cada uma das etapas da curva de desenvolvimento do incêndio, podem ser observadas características de fácil percepção no incêndio. Na fase inicial, Gouveia (2006) considera com um tempo de duração entre 2 e 5 minutos, e com variação da temperatura de 20° C para o intervalo de 250-350° C, dependendo da combustibilidade e inflamabilidade dos materiais. É justamente nesta etapa inicial que devem entrar em ação os detectores de incêndio, chuveiros automáticos, extintores manuais ou outros métodos de combate ao incêndio que constem no projeto.

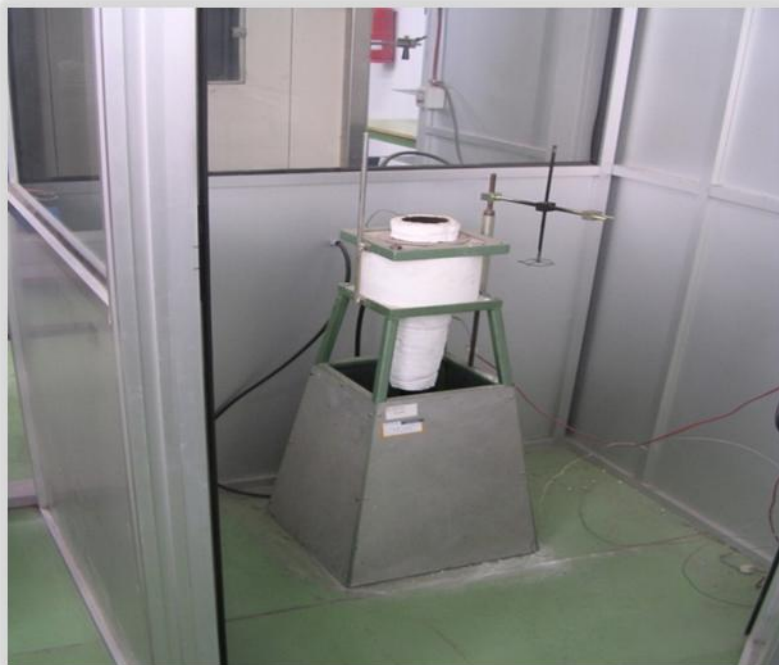
Figura 7 – Forno para ensaio de incombustibilidade

No ensaio é possível a avaliação dos materiais nos aspectos de elevação de temperatura, chamejamento e perda de massa devido à submissão ao calor. Baseia-se em um ensaio prático e com boa repetibilidade, onde os corpos de prova são cilíndricos e devem apresentar dimensões próximas de 45 mm de diâmetro, com altura de 50 mm. Depois de inseridos em um forno com temperatura próxima de 750 °C, os corpos de prova são avaliados segundo a sustentabilidade que dão às chamas, determinando sua combustibilidade e verificando também sua perda de massa para o registro de temperaturas não detectadas pelo aparelho. Essa não detecção por parte do aparelho se dá quando os materiais em estudo são de baixa densidade ou muito inflamáveis, desenvolvendo altas temperaturas em um pequeno intervalo de tempo (MOREIRA, 2002). As FIG. 7e FIG. 8 representam o equipamento através do qual o ensaio é realizado:

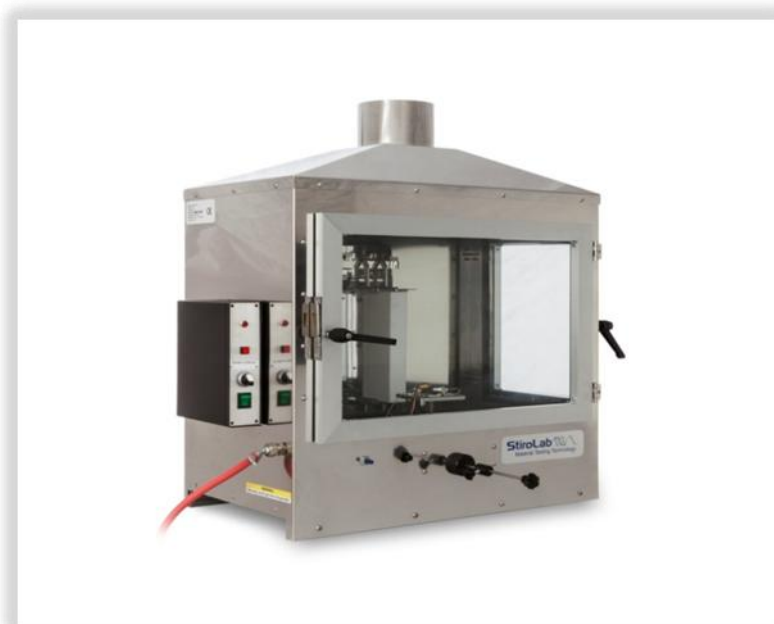
Figura 9 – Câmara para teste de inflamabilidade

Consiste em um teste para determinação da facilidade do material entrar em ignição, empregado principalmente para avaliação de materiais de construção rígidos e semirrígidos. Este ensaio é regulamentado pela norma internacional BS EN ISO 11925-2 – *Reaction to fire tests – Ignitability of building products subjected to direct impingement of flame - Part 2: Single-flame source*, sendo um teste de fácil aplicação e avaliação, realizado através de uma câmara de inflamabilidade, conforme FIG.9:

Os corpos de prova devem possuir 228 mm², com espessura igual ao do material original. Geralmente são utilizadas três amostras, que são presas no sentido vertical ao aparelho e são submetidas a um jato de gás por um período de 10 segundos, registrando-se a conseqüente chama nos segundos seguintes. O resultado é obtido observando se a chama permanece por mais 10 segundos ou se neste mesmo período a queima alcance as bordas das amostras. Em caso de positivo, o material é classificado como “facilmente ignizável” com desenvolvimento indicado pela letra ‘X’, em caso de negativo (não se mantendo ou não atingindo a borda no intervalo), recebe a classificação de “não facilmente ignizável”, com desenvolvimento indicado pela letra ‘P’ (MOREIRA, 2002).

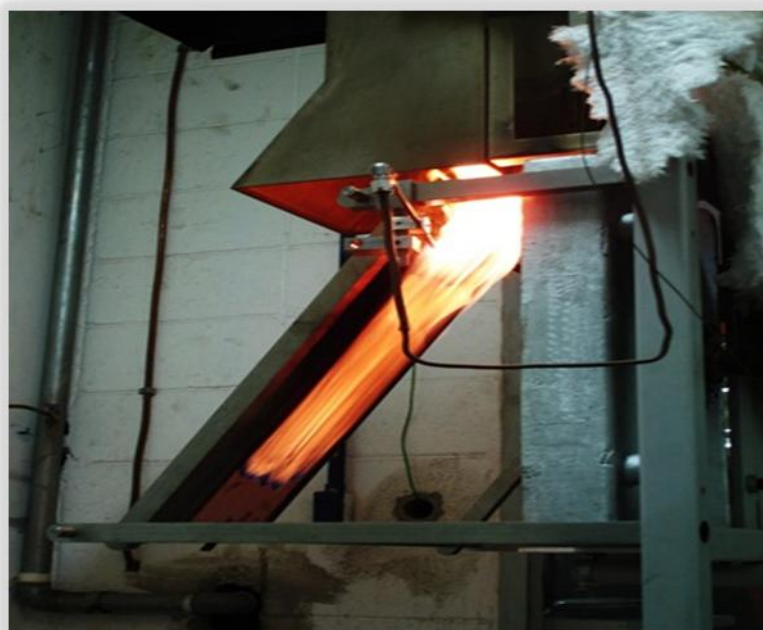
Figura 10 – Método de ensaio do painel radiante

Porém para Seito (2008), essa inserção do conjunto deve ser realizada de modo a se obter uma inclinação de 30° em relação ao painel. Ele ainda acrescenta que este painel deve estar calibrado de modo a garantir um fluxo de energia térmica entre 3 W/cm^2 e $0,78 \text{ W/cm}^2$, respectivamente nas regiões mais próxima e na mais distante do painel, e por um período de 15 minutos. O autor ainda justifica que, com esses critérios é possível o melhor acompanhamento da propagação da chama no ensaio, pois caso ocorra a ignição do corpo de prova a chama estará no sentido oposto, de cima para baixo, não havendo interferência das labaredas sobre a parte do material que ainda não está em ignição. A FIG.10 mostra um corpo de prova sendo ensaiado no aparelho pelo método do painel radiante.

O conceito da inclinação da amostra a 30°, além de demonstrar ser mais eficiente e compatível com o ensaio, é também relatada por outros autores como sendo a inclinação padrão adotada. Moreira (2002) defende a inclinação de 30° para a amostra, e ainda relata que as amostras devem ser mantidas em estufa com ventilação próxima de (60 ± 3) °C por um período de 24 horas, com posterior condicionamento em câmara climatizada em (23 ± 3) °C e (50 ± 3) % de umidade relativa. Afirma ainda que durante o ensaio, seguidas essas recomendações, é possível que se consiga uma temperatura de operação de até 800 °C.

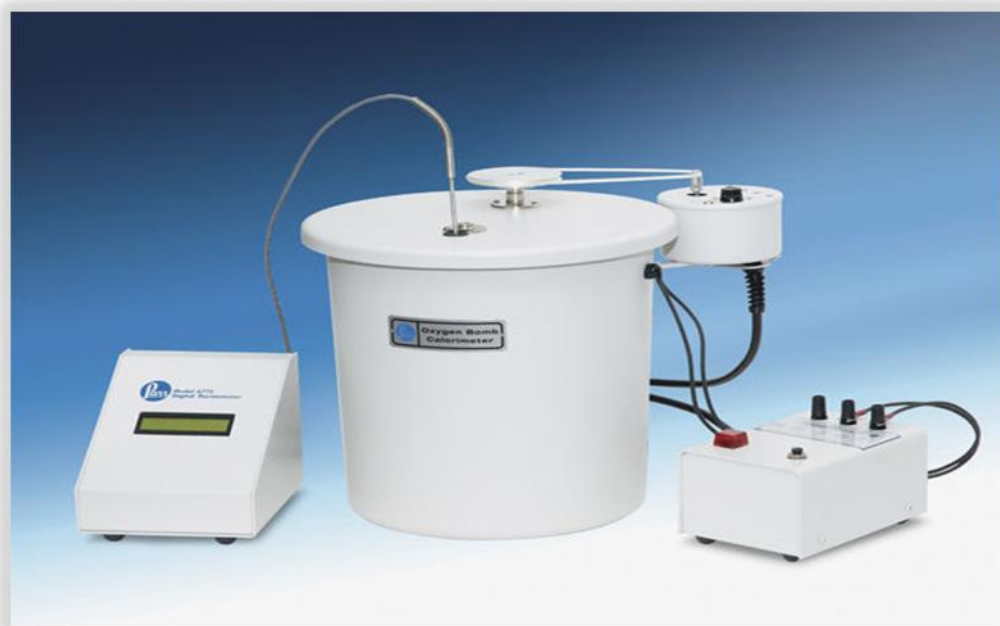
Figura 11 – Bomba calorimétrica Parr modelo 1341

A partir deste ensaio é possível se determinar o quantitativo máximo de calor que um material pode gerar durante sua total queima. O ensaio tem sua base na norma internacional ISSO 1716 – *Buildingmaterials – Determinationofcalorific potencial*, de onde se determina a utilização de uma bomba calorimétrica para se obter os resultados do teste, conforme ilustra a FIG.11.

A combustão neste aparelho ocorre de forma constante, de forma a garantir que a quantidade de calor lançada atinge totalmente o corpo de prova, de modo a não haver dissipação de energia. O aparelho possui ainda um termômetro interno para registro da temperatura interna, o que permite uma maior precisão nos testes e auxilia na determinação dos resultados (SOUZA, 2008).

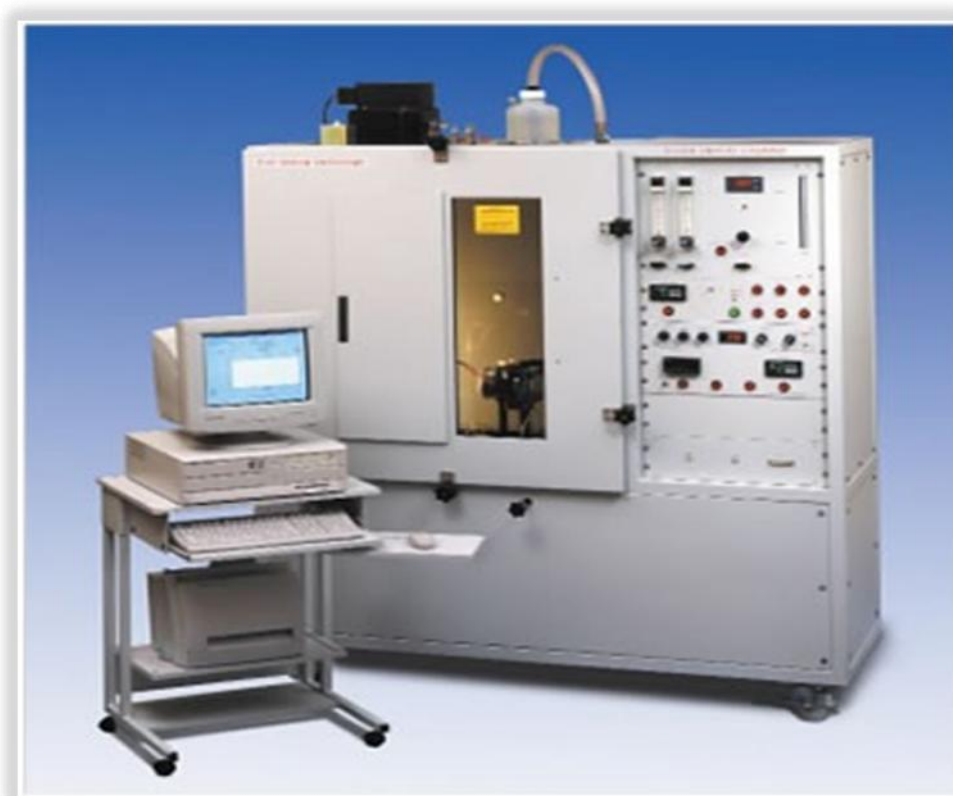
Figura 12 – Câmara de densidade de fumaça

Moreira (2002) relata que esta fonte luminosa de energia deve ser eletricamente aquecida e deve ser instalada dentro de uma tubulação cerâmica. Quanto ao posicionamento, este deve permitir que a fonte produza uma irradiação de $2,5 \text{ W/cm}^2$ acima do diâmetro central da amostra. O prendedor do equipamento utilizado no ensaio, uma câmara fechada –FIG.12, acomoda amostras com proporção superiores a 25,4 mm, sendo usual a de medida 76,2 mm por 76,2 mm por permitir a exposição de uma área aproximada de 65,1 mm por 65,1 mm e promover uma condição de ensaio não inflamável.

Para materiais sólidos de espessura até 25 mm, a densidade de fumaça tem sua medição de acordo com a queda da intensidade do feixe de luz ao transpor um ambiente preenchido por fumaça do material em combustão. O corpo de prova deve seguir condições padronizadas de exposição e estar associado no intervalo das fases de início e inflamação generalizada do incêndio. Na situação inflamável, passa-se a utilizar de seis tubos para a aplicação das chamas, sendo os mesmos dispostos equidistantes uns dos outros e que resultam na combustão uniforme do material (SOUZA, 2007).

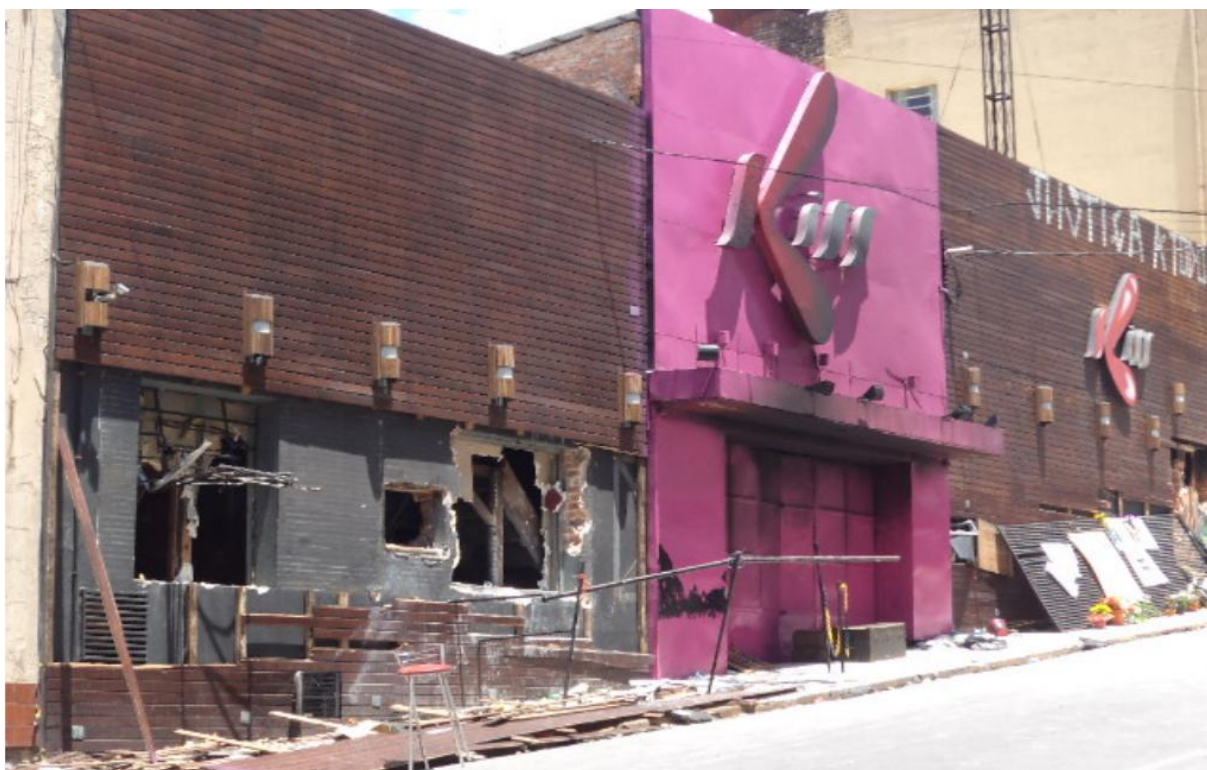
Figura 14 – Fachada da Boate Kiss após incêndio

A maior parte das alterações e reformas irregulares da boate aconteceu após a vistoria e emissão de alvará do Corpo de Bombeiros. Mesmo assim, durante a vistoria a unidade deixou passar por despercebidas pelo menos 11 falhas gravíssimas no local, como aponta a perícia. Dentre as alterações também vale destacar que houve a instalação de guarda-corpos de ferro no interior da boate, fechamento das janelas com lã de vidro e com madeiras do revestimento da fachada da edificação (FIG. 14) e também a redução das saídas de emergência, provocando o afunilamento e prejudicando a saída das pessoas durante a fuga (RIO GRANDE DO SUL, 2013).

Tais alterações foram as grandes responsáveis pela dificuldade de fuga e consequente morte de várias pessoas, pois como mostra um vídeo amador gravado por um jovem dentro da boate, cerca de 40 segundos após a ignição do fogo na espuma do forro, grande parte da boate já estava tomada pelas chamas e pela fumaça, provocando tumulto e acúmulo de pessoas nas poucas saídas do estabelecimento. Também devido à má sinalização de fuga do local, muitos buscaram os banheiros pensando haver janelas, mas as mesmas haviam sido cobertas nas reformas e grande parte destes vieram a falecer no local (RIO GRANDE DO SUL, 2013).

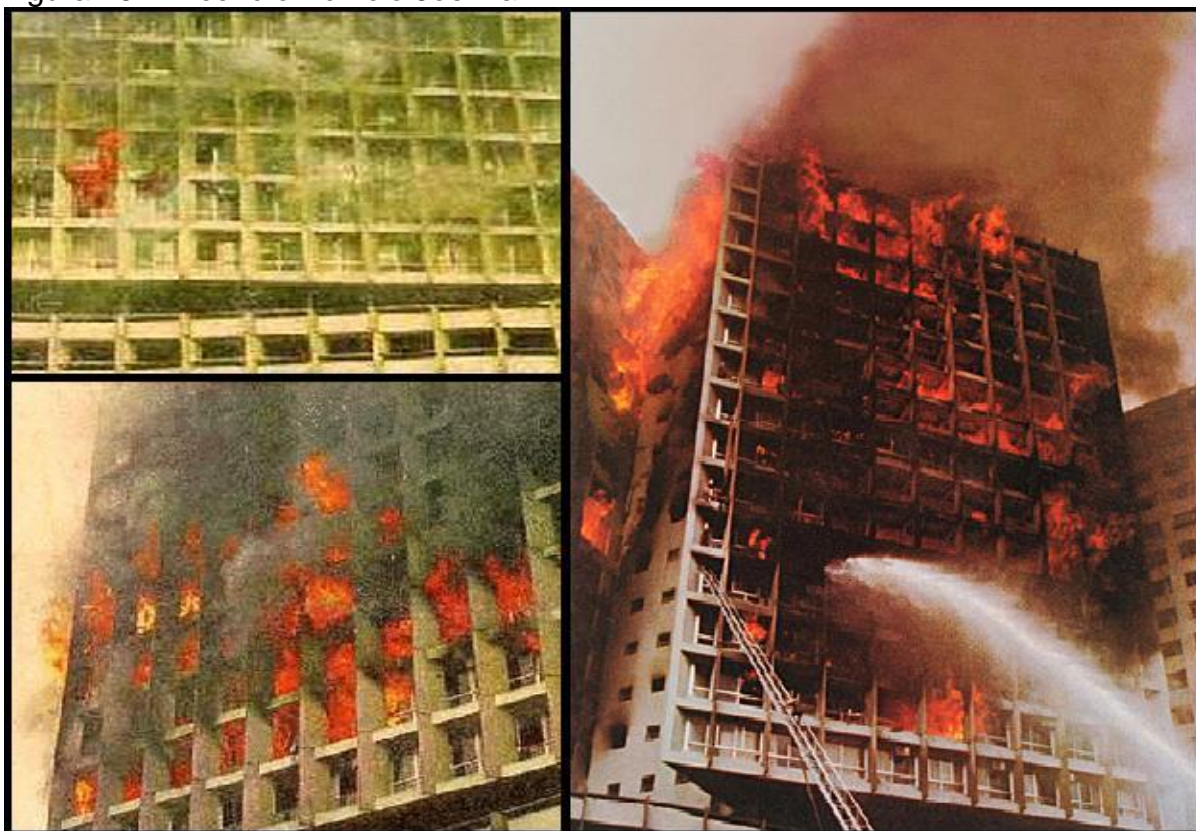
Figura 15 – Incêndio Edifício Joelma

O incêndio teve início através de um curto circuito no aparelho de ar condicionado de uma janela do 12º andar do edifício, propagando-se para todos os andares acima, até o 25º (FIG. 15). A propagação aconteceu devido à grande presença de materiais combustíveis na composição dos pavimentos, inclusive o forro, que era composto por uma fibra sintética altamente combustível. Além do forro, os andares atingidos também possuíam vários móveis de madeira, pisos acarpetados e cortinas, propiciando ainda mais o alastramento das chamas. A composição estrutural do edifício se encontrava nos conformes para resistir ao incêndio, mas devido à falta de legislação específica e fiscalização na época, o acabamento internos dos andares acabou sendo empregado de forma totalmente leiga quanto aos preceitos de prevenção de incêndios. A observância de alguns fatores poderia certamente ter evitado ou pelo menos amenizado o ocorrido, tais como a manutenção periódica dos aparelhos elétricos, a fiscalização das condutas construtivas e também a atualização constante das legislações referentes aos métodos e projetos preventivos de incêndios (VIESTEL, 2012).

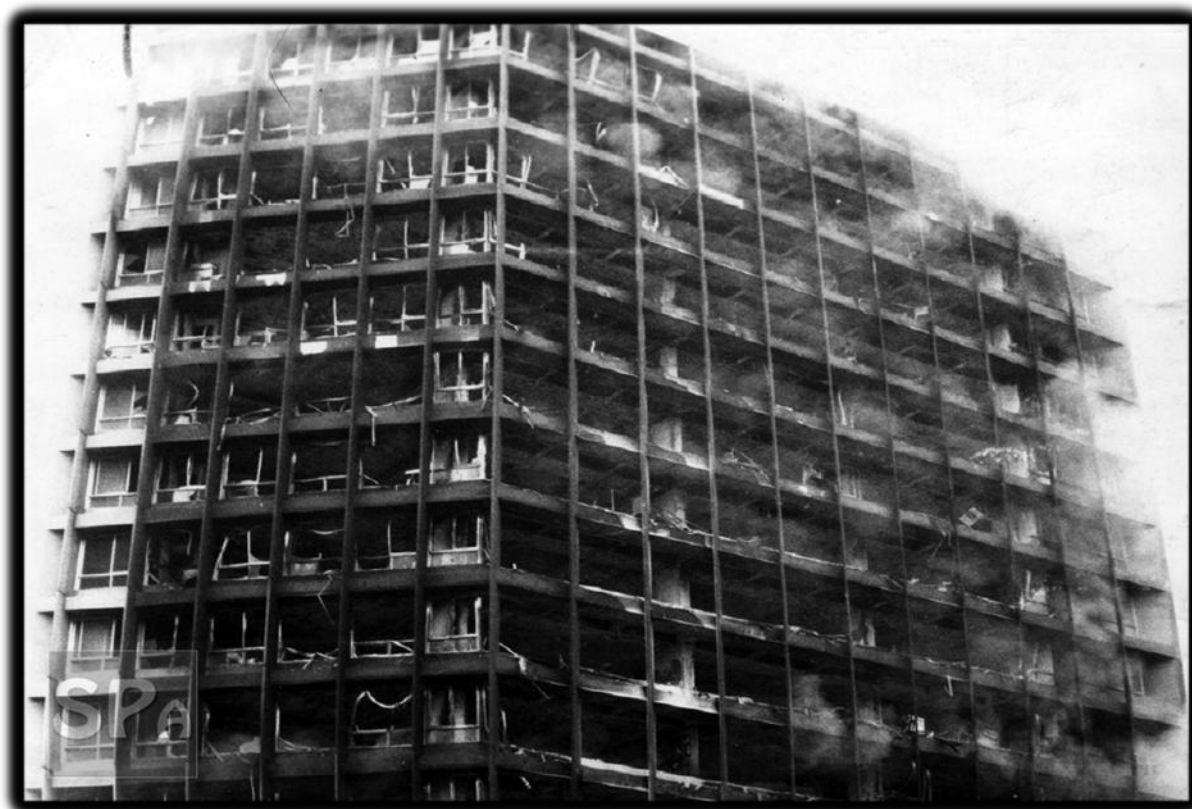
Figura 16 – Edifício Joelma após extinção das chamas

A duração do incêndio foi de aproximadamente 3 horas, tendo início por volta das 08:30 horas. Na composição do edifício também havia grande presença de madeira, como por exemplo, na cobertura, que era de telhas de cimento amianto sobre estrutura de madeira; na compartimentação dos escritórios, que se dava através de divisórias de madeira; pelo forro, que como visto anteriormente já se tratava de material combustível e ainda era afixado em ripas de madeira. Mesmo com a tamanha presença de materiais combustíveis e consumo de toda essa matéria pelo incêndio (FIG. 16), a vistoria pós-incêndio de engenheiros estruturais constatou que não houve danos estruturais no edifício, havendo apenas um esfoliamento mais severo na laje de piso no 11º andar (ALVES, 2005)
