**ESTUDO COMPARATIVO DE VARIAÇÕES DE CONTENÇÃO DE TALUDES  
VERTICAIS**

Trabalho de conclusão de curso  
apresentado ao Curso de Engenharia  
Civil do UNIFOR, como requisito parcial  
para obtenção do título de bacharel em  
Engenharia Civil.

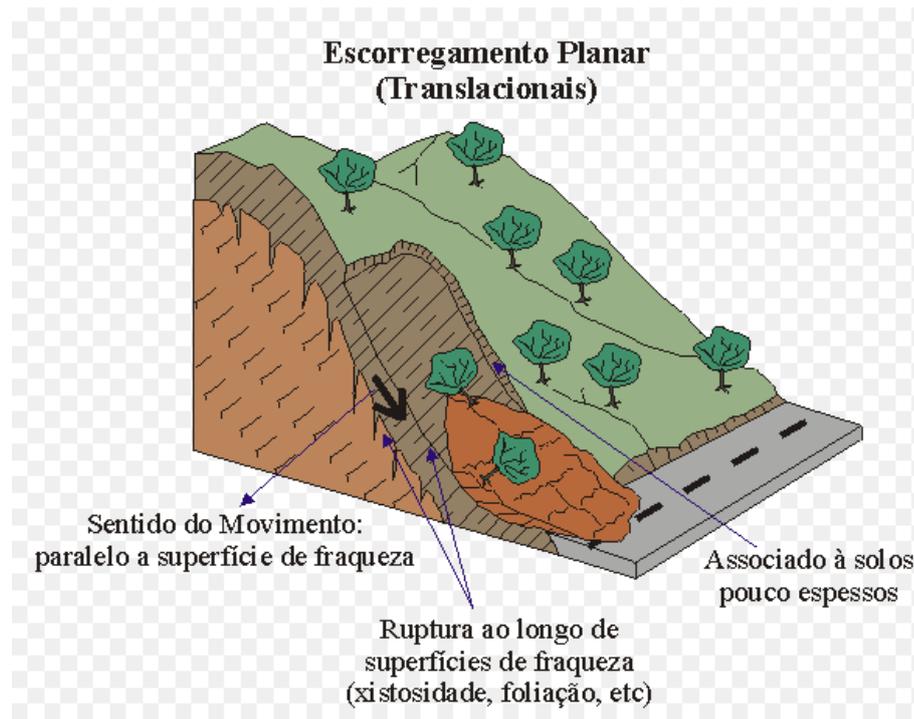
Figura 1 - Escorregamento planar

de solo em movimento se depara com algum obstáculo, sendo rochas ou trechos de solo mais resistente, é expulso do horizonte de deslizamento, formando um embarrigamento característico, que consiste no repouso desse corpo carregado sobre a superfície do obstáculo, como pode ser observado na FIG. 1.

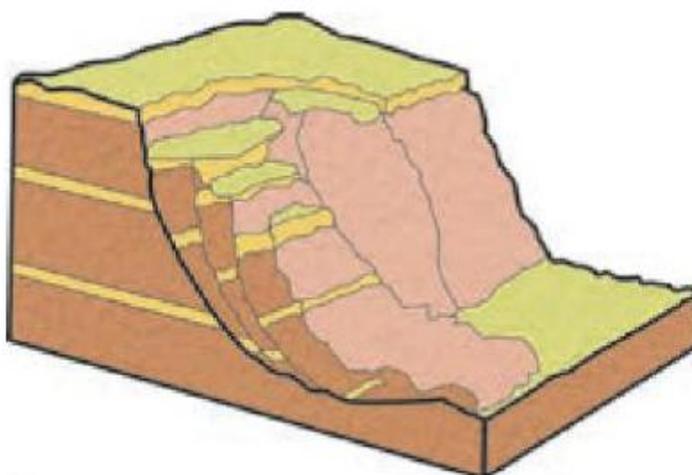
Figura 2 - Escorregamento rotacional

Segundo Popp (2010), tais escorregamentos se processam a partir de algumas possibilidades. A primeira delas é a escavação no pé do talude, que muda o ponto de apoio, deixando-o incompatível com o ângulo de atrito interno, em função da descontinuidade do terreno. Em seguida é o fator de carga exagerada, que contribui para o enfraquecimento de resistência ao cisalhamento na parte mais solicitada, causando linhas de ruptura ou rachaduras. As chuvas penetram por essas rachaduras, aumentam o peso do solo e favorecem o seu deslocamento. A aparência geral da superfície de escorregamento é estampada por montículos e depressões, como visto na FIG. 2; as árvores e o resto das vegetações permanecem em posição inclinada.

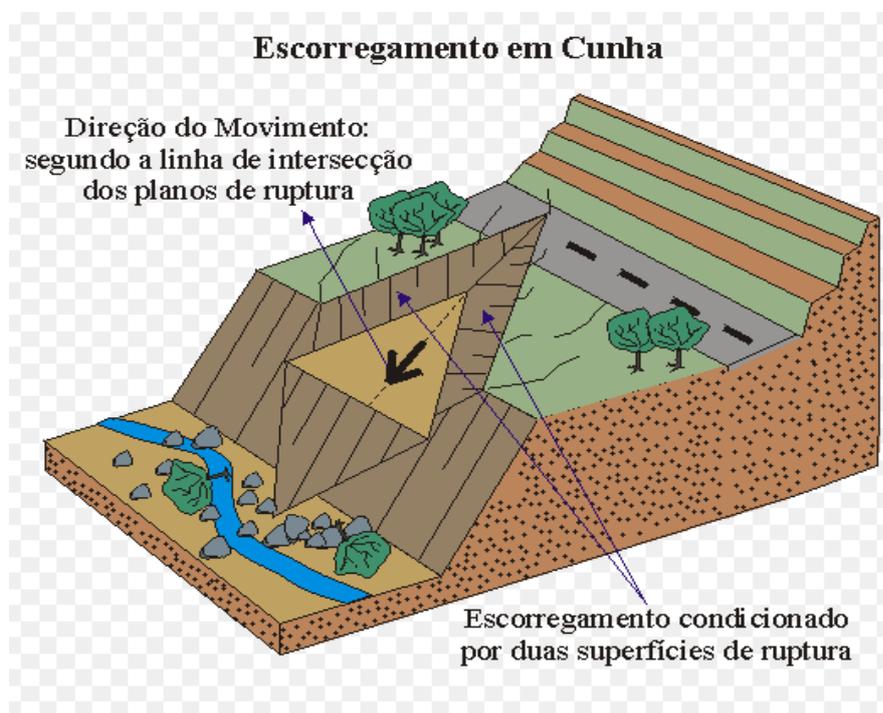
Figura 3 - Escorregamento em cunha

Os escorregamentos em cunha ou deslizamentos estruturados são compostos pela junção de dois escorregamentos planares, perpendiculares à face do talude, que deslizam para o mesmo ponto até se encontrarem. A FIG. 3 mostra que esse movimento se estende ao longo de uma linha de intersecção entre as superfícies de escorregamento e, devido à inclinação do maciço, se desliza para a jusante do talude de forma triangular. É mais comum a existência desse seguimento em taludes de cortes ou encostas que passaram por algum processo natural ou antrópico. (BRASIL, 2007).

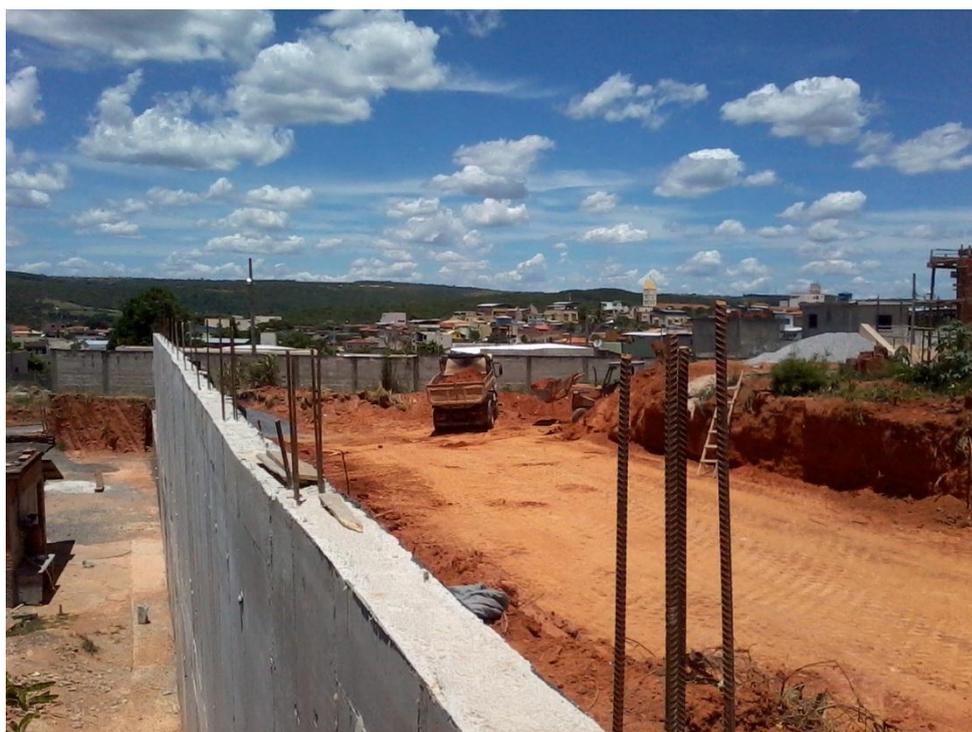
Figura 4 – Muro de concreto armado

Segundo Carmo (2009), uma das principais características desse tipo de obra de contenção é a diminuição do volume da estrutura, sendo que a sua estabilidade é assegurada pelo peso do retroaterro em sua fundação, fazendo com que se comporte como muro de gravidade. (FIG. 4).

Devido ao emprego de armaduras de aço em seu interior, podem ser executados em grandes alturas, sendo pouco viáveis quando ultrapassam os 7 metros. Para maiores alturas é necessária a construção de contrafortes ou gigantes, que são estruturas verticais, em forma de pilares com grande área, destinadas a aumentar a rigidez da estrutura. Desde que atendam às enumerações dos projetos,

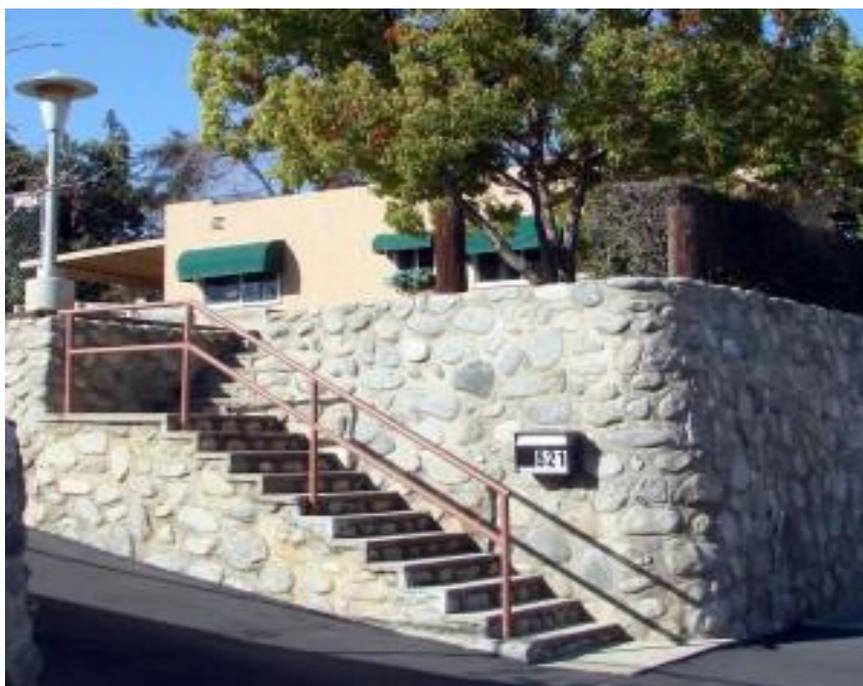
Figura 5 - Muro de concreto ciclópico

De acordo com Soares et al. (2012), os muros de concreto ciclópico são estruturas compostas por concreto que possuem agregados graúdos com texturas diferentes, extraídos de blocos de rocha com variadas dimensões. (FIG. 5). Sua construção é realizada através do preenchimento de fôrmas, de madeira ou de ferro, que criam suas dimensões, sendo que, na grande maioria de suas aplicações, a altura possui cerca de duas vezes o comprimento transversal da base, formando um trapézio perfeito.

Para Onodera (2005), esse tipo de estrutura pode ser utilizada em taludes superiores a 3 metros de altura, mas não se torna viável em taludes superiores a 5 metros, pois não possui armaduras que auxiliam na flexão, trabalhando apenas como estrutura de gravidade. Necessita, assim, de grande área de base para suportar o empuxo causado pelo maciço de terra, elevando consideravelmente o custo final da obra.

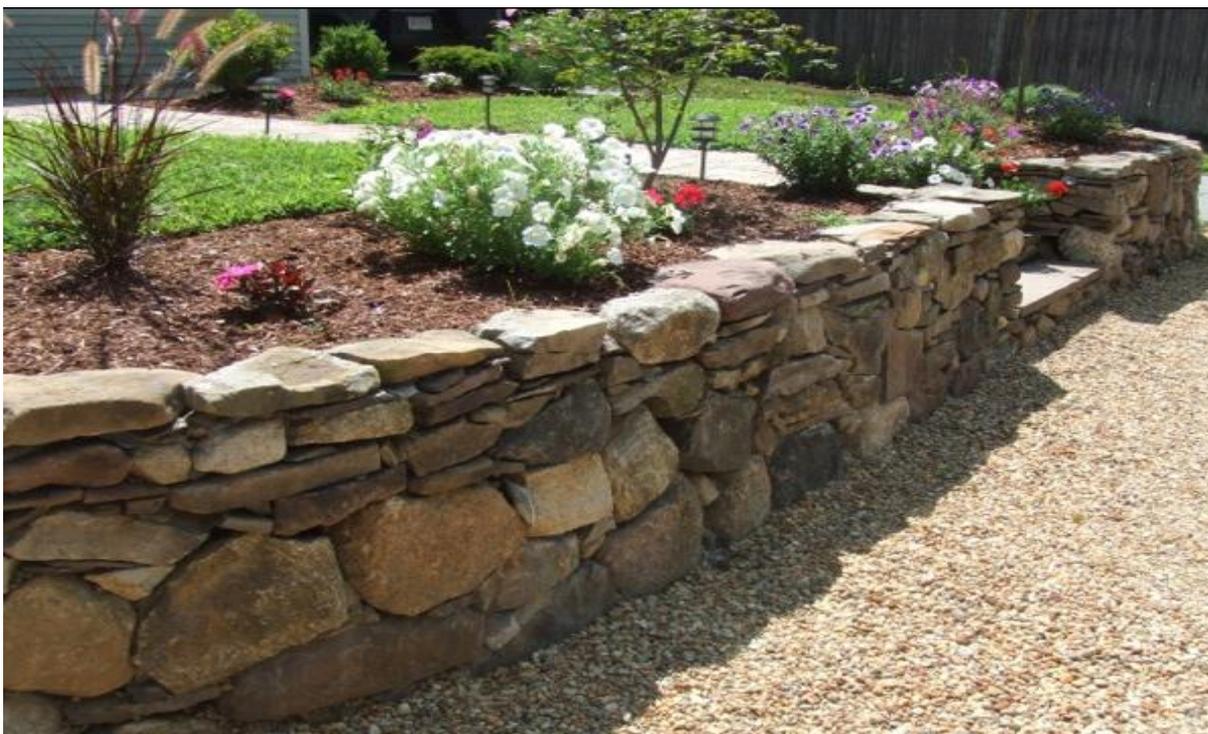
Figura 6 - Muro de contenção do tipo pedra seca

A FIG. 6 nos mostra um exemplo do arranjo de contenção de solo com o sistema de pedra seca.

De acordo com Mattos (2009), a simplicidade de construção reduz o seu custo, pois não utiliza fôrmas e nenhum outro tipo de material que não seja pedras. É também isento de dispositivos de drenagem, pois a água existente no talude se infiltra através das fendas deixadas pelas pedras.

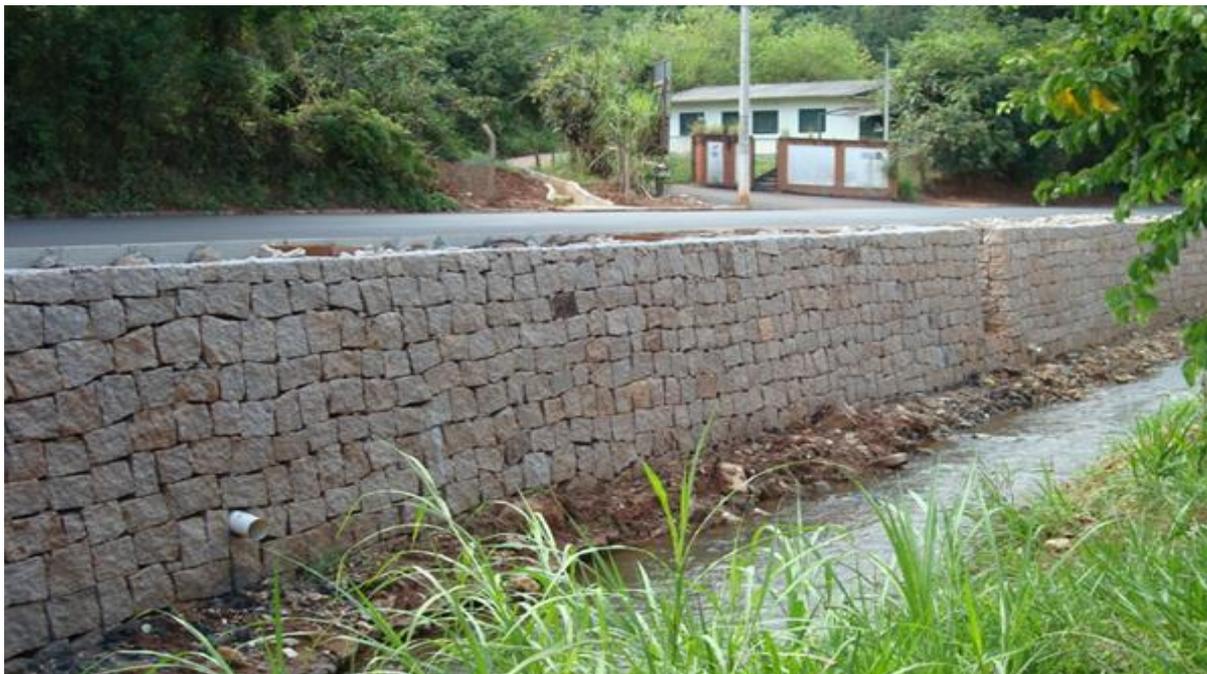
Figura 7 – Muro de pedra argamassada

De acordo com Carvalho (1991), os muros de pedra argamassada são quase idênticos aos muros de pedra seca, tendo como diferenças apenas o emprego de pedras com diâmetros diferenciados e a utilização de argamassa de cimento e areia como material colante, aumentando a aderência interior. A argamassa ao mesmo tempo em que une as pedras, para formar uma estrutura rígida, funciona como uma vedação da passagem de água, sendo de extrema necessidade a utilização de drenos. Por ser mais rígida, essa estrutura permite contenções de até 3 metros de altura. (FIG. 7).

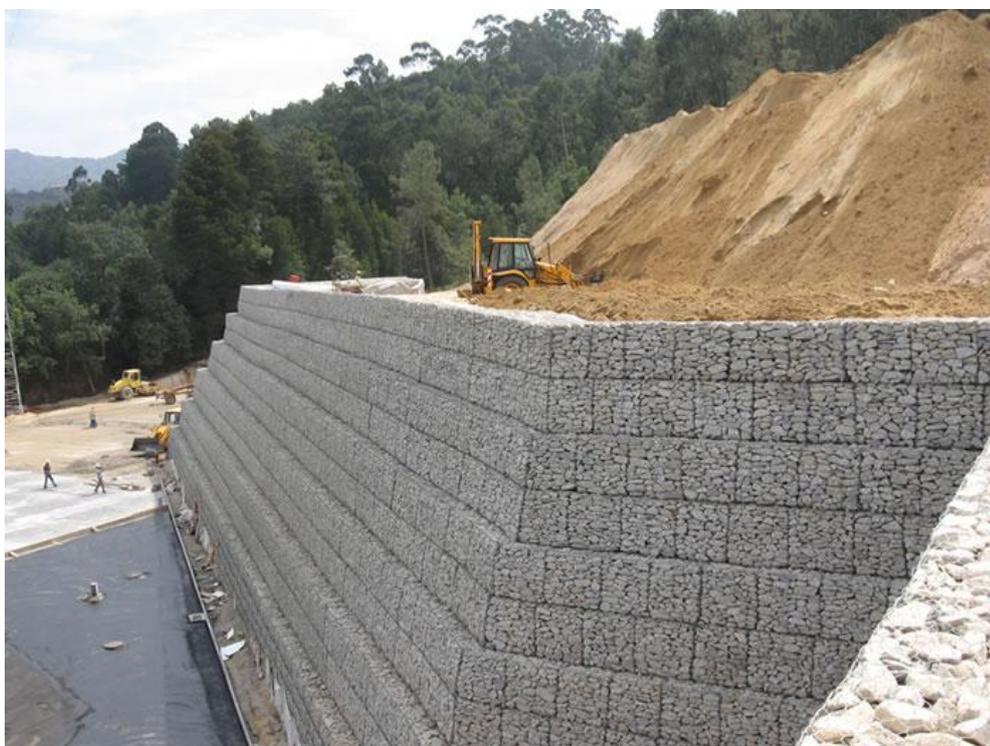
Figura 8 – Gabião do tipo caixa

Esse tipo de gabião é mais utilizado como muro, compondo o corpo da contenção, ou ainda na contenção de encostas de canais de passagem de água, vinculando resistência à estabilidade. (FIG. 8).

Como a abertura da malha de aço possui 8 x 10cm, em todos os tipos de gabião, é necessário utilizar rochas de enchimento com diâmetro médio entre 12 e

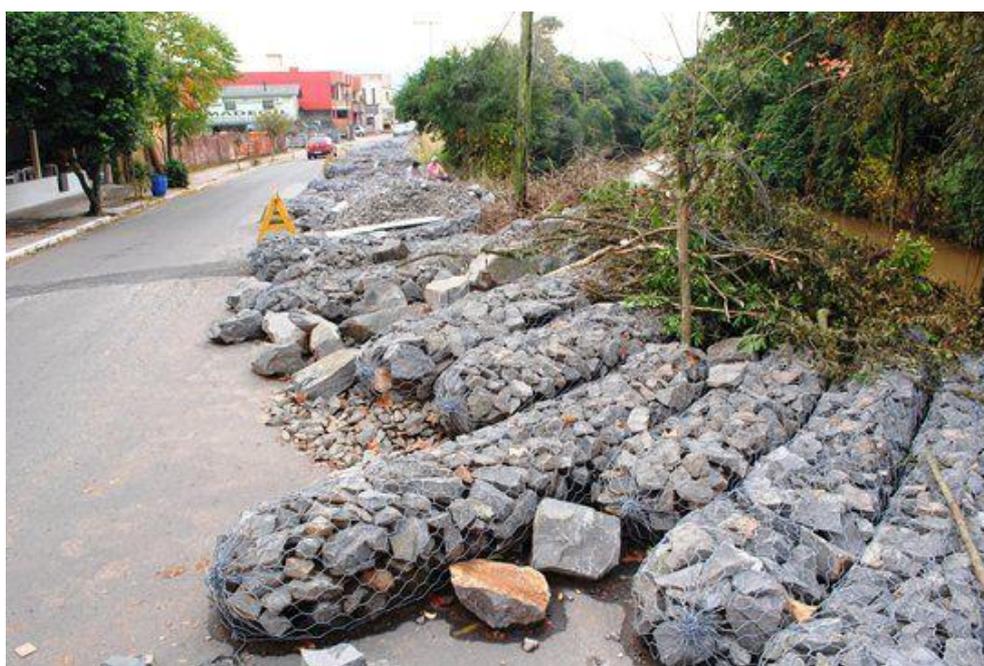
Figura 9 – Modelo de gabião do tipo saco

A FIG. 9 nos revela o modelo do gabião do tipo saco, que difere do gabião do tipo bolsa pelo fechamento da sua estrutura metálica.

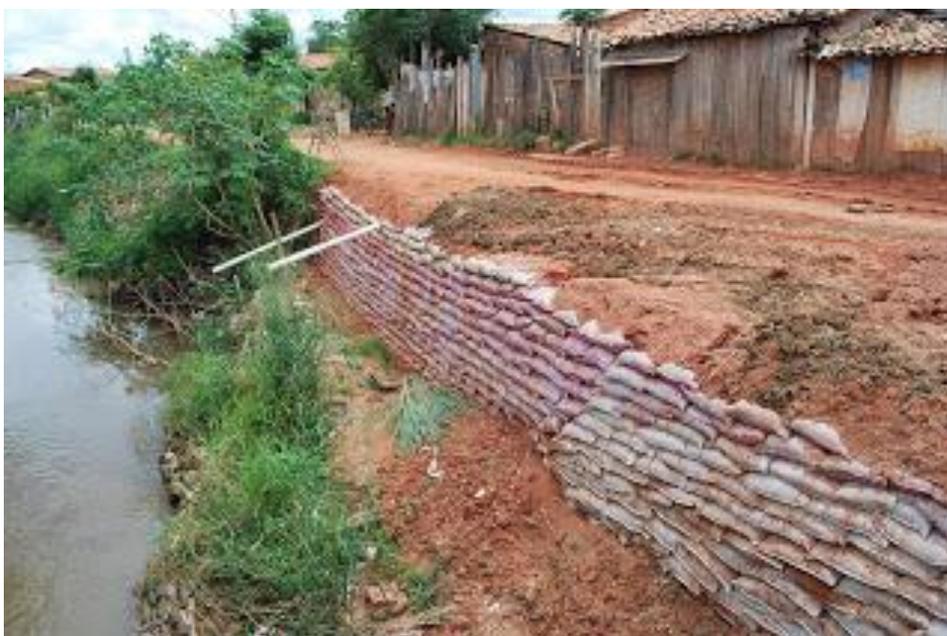
Figura 11 – Muro de solo-cimento ensacado

Ainda de acordo com a autora, na execução do muro, os sacos da mistura solo-cimento são posicionados de forma horizontal, de modo em que a camada superior fique desencontrada da camada inferior, formando uma espécie de amarração. (FIG. 11). Os sacos devem ser compactados individualmente e de forma manual, logo após serem posicionados, a fim de garantir uma grande densidade do muro, diminuindo o número de vazios existentes. (JESUS, 2013).

Segundo Santana (2006), esse tipo de contenção de taludes se mostra vantajosa pelo fato de não necessitar de mão de obra especializada, porém, como um fator limitante, é recomendável apenas para estruturas que não ultrapassem 5 metros de altura. Com o passar dos anos, os sacos se fragmentam totalmente e, apesar disso, o material solo-cimento se mantém da mesma forma em que foi construído. A face externa pode receber um acabamento mais fino, como argamassa de cimento e areia ou mesmo o plantio de gramas rasteiras que, além de contribuir com o aspecto visual da estrutura, favorece a prevenção de possíveis erosões.

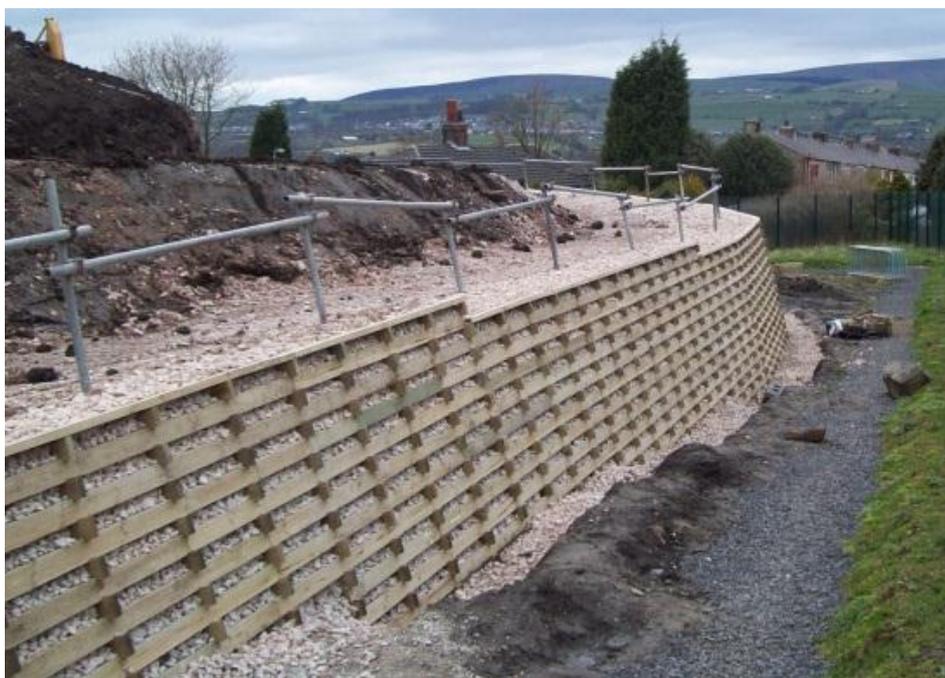
Figura 12 – Muro de contenção do tipo *crib wall*

Para Carmo (2009), os muros do tipo “*crib wall*” são usualmente utilizados na contenção de aterros em encostas, pois se adaptam bem ao terreno de suporte e, devido ao seu travamento, são resistentes a recalques e outras movimentações em sua base. (FIG. 12).

De acordo com Carvalho (1991), são construídos a partir do encaixamento de estruturas pré-moldadas de concreto armado, peças de aço ou de madeira, em forma de fogueira. Esse encaixamento forma uma espécie de gaiola que, assim como nos muros de gabião, são preenchidas com materiais granulares pesados, como blocos de rocha, seixos de maiores dimensões e até entulhos. Esse muro assume o papel de muro de gravidade, podendo atingir altura de aproximadamente 20 metros, razão pela qual é utilizado em encostas muito íngremes e pouco estáveis.

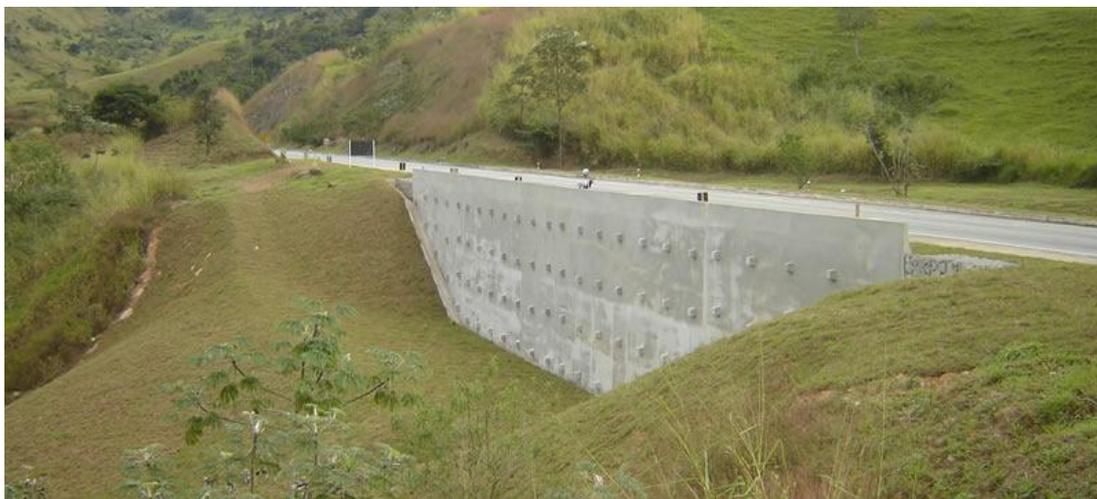
Figura 13 – Muro de contenção em cortinas atirantadas

A FIG. 13 mostra um perfil do método de construção em cortina atirantada que contém o solo de suporte de uma rodovia.

- Instalação dos tirantes: são montados de acordo com o projeto, sendo feitos de barras de aço maciças ou cordoalhas, tratadas contra a corrosão, montadas antes de ser colocadas no furo, evitando um atrito grande, que possa gerar ruptura de parede e obstrução do furo.

- Lançamento da calda de cimento: essa calda tem a finalidade de evitar o contato direto dos tirantes com o solo ao longo do furo, criando uma espécie de camisa protetora, chamada de bainha de proteção contra a corrosão. É ela também que, através de seu volume e pressão de aplicação, garante a ancoragem dos tirantes ao maciço, por meio de um bulbo formado na ponta enterrada. Seu lançamento é realizado por mangotes que vão até o fundo do furo, onde é gerado o bulbo através da pressão.

- Execução da cortina armada: nessa etapa é realizada a contenção do talude. Todos os tirantes são ancorados, por meio de cabeça de aço e placas de apoio, na parede armada executada em etapas de 1 m<sup>2</sup>, onde os esforços são transmitidos ao longo de toda estrutura. A tração dos tirantes que garante a estabilidade da obra de contenção. É necessária a construção de uma proteção para evitar a corrosão dessas cabeças, que, geralmente, são realizadas com pinturas anticorrosivas e posteriormente concretadas.

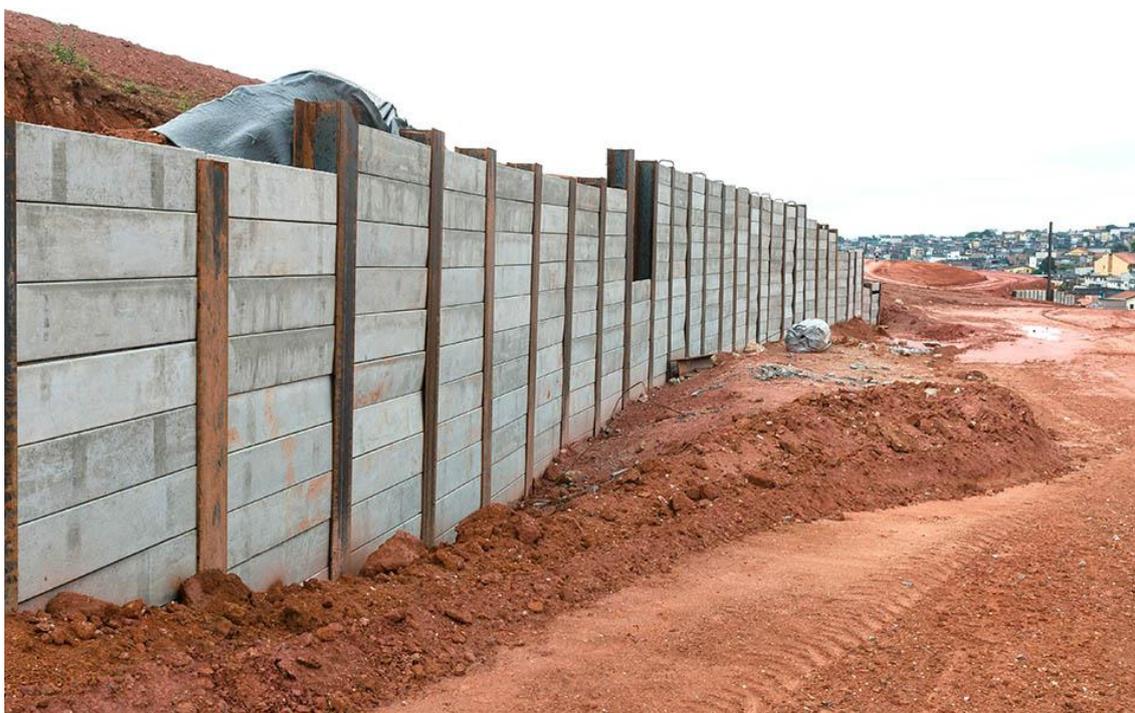
Figura 14 – Muro de contenção em cortinas cravadas

De acordo com Carvalho (1991), esse tipo de estrutura é amplamente utilizado em obras provisórias de contenção de taludes, pois não possui fundações que permitam elevadas alturas, sendo que a ficha (parte enterrada da estaca) é a principal parte da estrutura encarregada de suportar a flexão. (FIG. 14).

Resume-se na introdução de perfis metálicos, estacas pré-moldadas ou peças de madeiras que servem como apoio vertical na construção do muro de arrimo. Essas peças verticais podem ser cravadas no solo com distância mínima, formando uma cortina de estacas ou, ainda, cravadas com distâncias maiores, onde os vãos são preenchidos na forma horizontal, com madeiras, placas de aço ou concreto armado, todos dimensionados para resistirem aos esforços solicitantes provocados pelo empuxo de terra. (CARVALHO,1991).

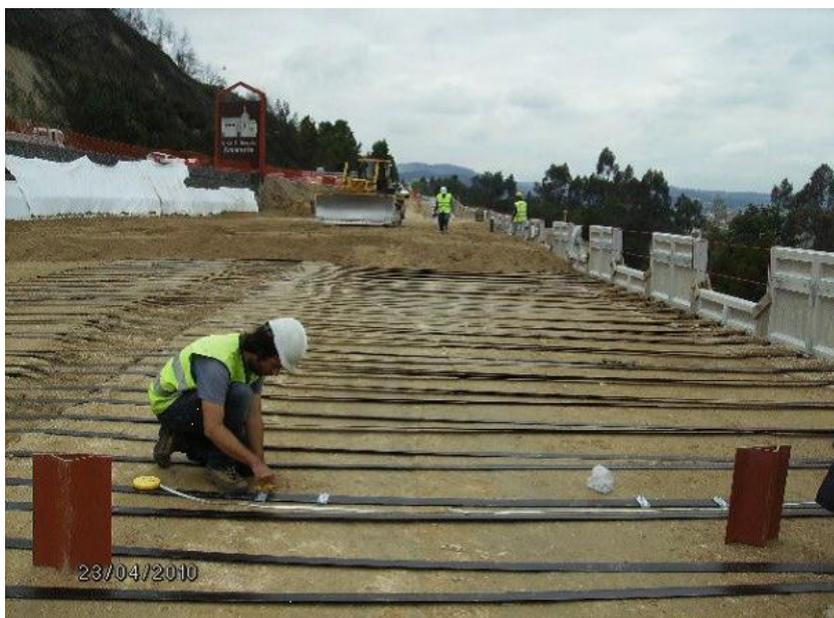
Figura 15 – Muro de contenção em terra armada

- Volume armado, que consiste no solo que rodeia as armaduras com a função de garantir o travamento da estrutura.
- As armaduras, sendo identificadas como elementos na forma de varões ou tiras flexíveis e lineares que funcionam o tempo todo a tração, gerada a partir do peso e da tendência de movimento dos taludes. Geralmente são produzidas de aço galvanizado tratado contra corrosões, aço inoxidável ou com ligas de baixo teor de carbono (reforço inextensível). Podem também ser compostas por fitas de poliéster de alta aderência (reforço extensível).
- As peles, responsáveis pelo acabamento final da estrutura, que podem ser executadas por placas metálicas rígidas e na forma de escamas ou, ainda, por concreto. Essa parte não possui função estrutural, sendo instalada por parafusos que a liga nas armaduras, evitando que o solo sofra com as ações das intempéries.

Para Silva (2012), além do volume armado, armadura e as peles, também podem ser classificadas com componentes estruturais da terra armada as soleiras. Essas são definidas por uma estrutura de base para a primeira fiada dos painéis de paramento, feitas em concreto simples, betonado no local da obra. A geometria desse soco de nivelamento (soleira) é adotada geralmente em uma proporção de 2:1 (largura:altura), sendo que a sua principal função é nivelar a base da estrutura e resistir aos pequenos esforços pontuais gerados pela pele.

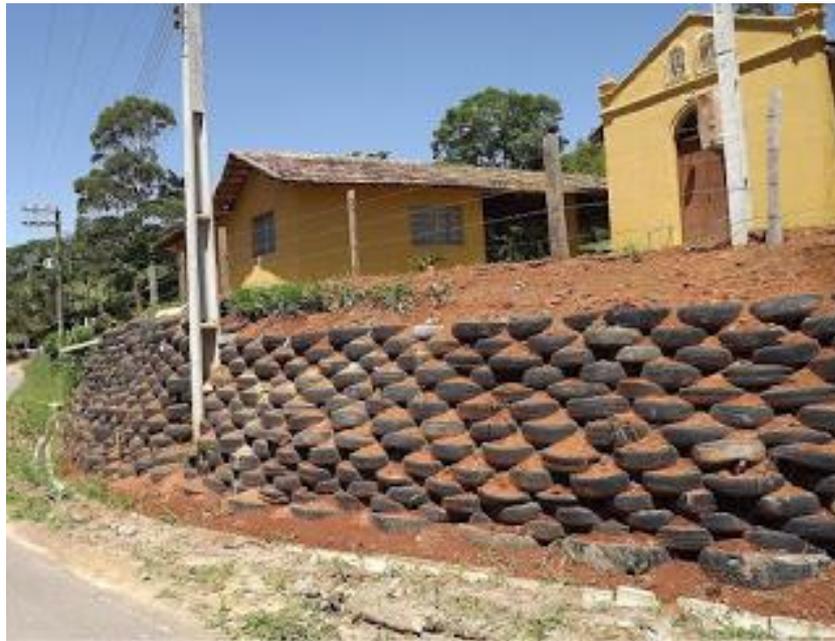
Figura 16 – Muro de contenção com o uso de pneus

A FIG. 16 exibe um perfil do método de construção do muro de contenção com uso de pneus.

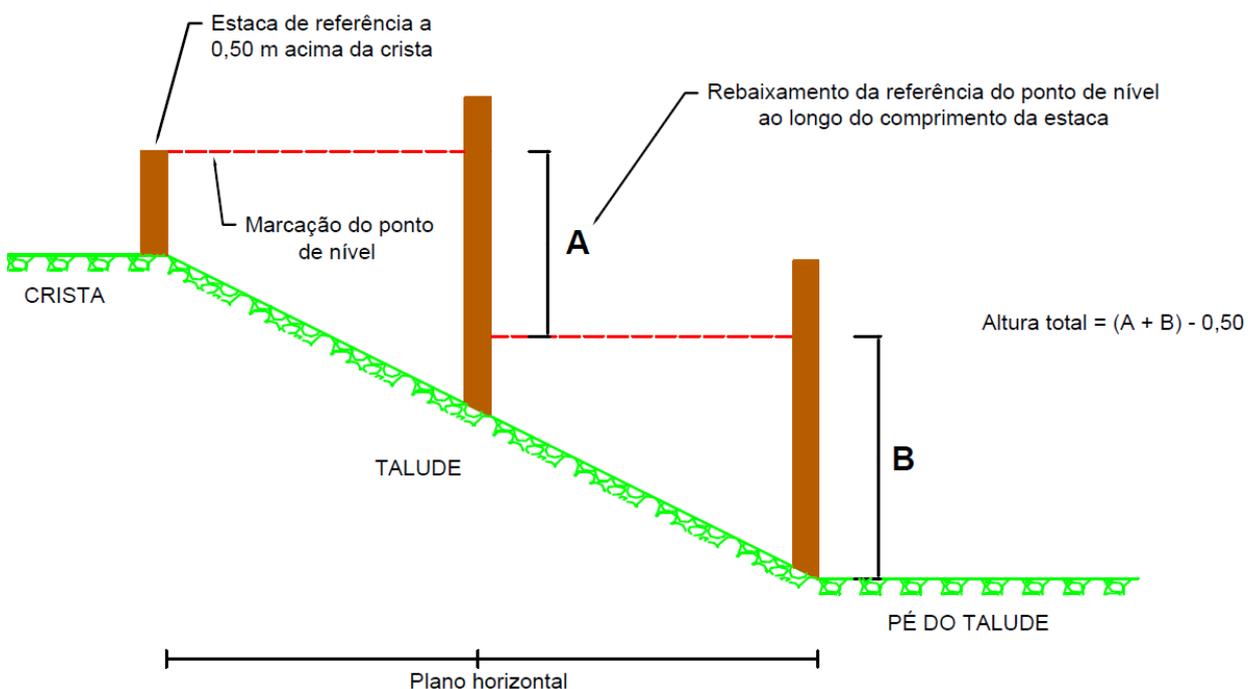
Figura 17 – Marcação do ponto de nível

Como os taludes possuem grandes inclinações, foi preciso descer a marcação de referência do ponto de nível ao longo do comprimento da estaca, como mostra o croqui na FIG. 17, a partir da segunda estaca, com valores medidos pela trena até que a referência marcada permanecesse a 0,50 metros do solo. As marcações foram modificadas para que se tornasse possível a realização de uma nova marcação na próxima estaca, fazendo uma espécie de escada com o ponto de nível (processo de escalonamento). À medida que as estacas se distanciam, no plano horizontal, suas alturas se modificam drasticamente, sendo fundamental a utilização do processo de escalonamento para neutralizar esta diferença e realizar corretamente a marcação da diferença de nível.

A diferença entre as medidas das marcações modificadas nas estacas foram somadas e anotadas em separado. Esse processo se repetiu até que o pé do talude fosse alcançado, de modo que o somatório desses rebaixamentos dos pontos de níveis, descontando 0,50 metros que foi somado no primeiro ponto, compôs a altura total do talude. As estacas foram separadas no plano horizontal dependendo da necessidade de mudança de nível em cada talude.

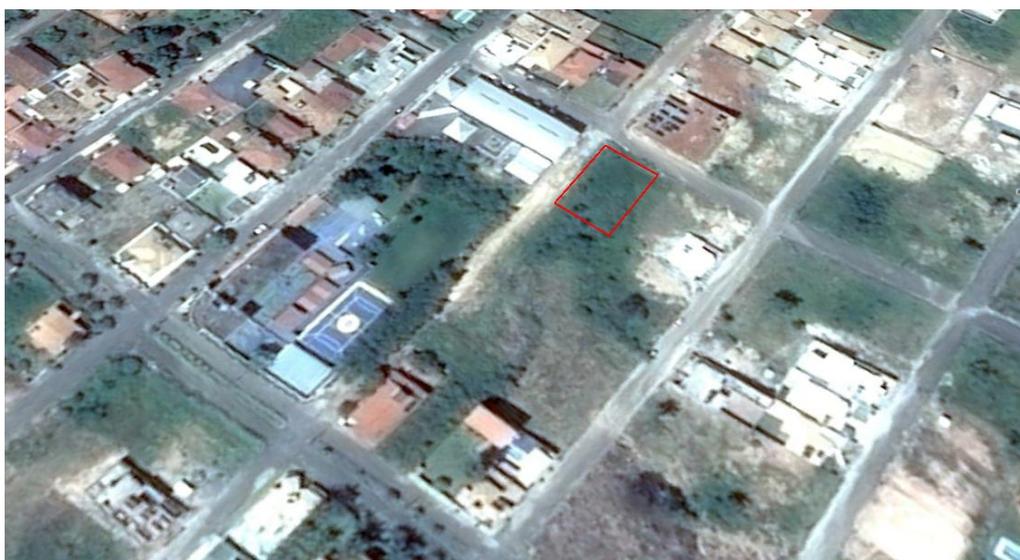
Figura 18 – Vista superior do Talude 1

O talude estudado encontra-se na esquina, entre as ruas Ipanema e Caneto Vieira, do bairro São Pedro, no município de Arcos – MG, localizado a aproximadamente 210 km da capital, Belo Horizonte. A FIG. 18 mostra a vista superior, demarcada em vermelho, da área total do talude.

Nele será construído um estacionamento que comporte a demanda do bairro, visto que em suas imediações se encontram duas escolas de ensino técnico. O terreno possui geometria retangular, com 20 metros de comprimento em sua frente e 30 metros de lateral, totalizando uma área de 600m<sup>2</sup>, desenhado pelas seguintes coordenadas geográficas:

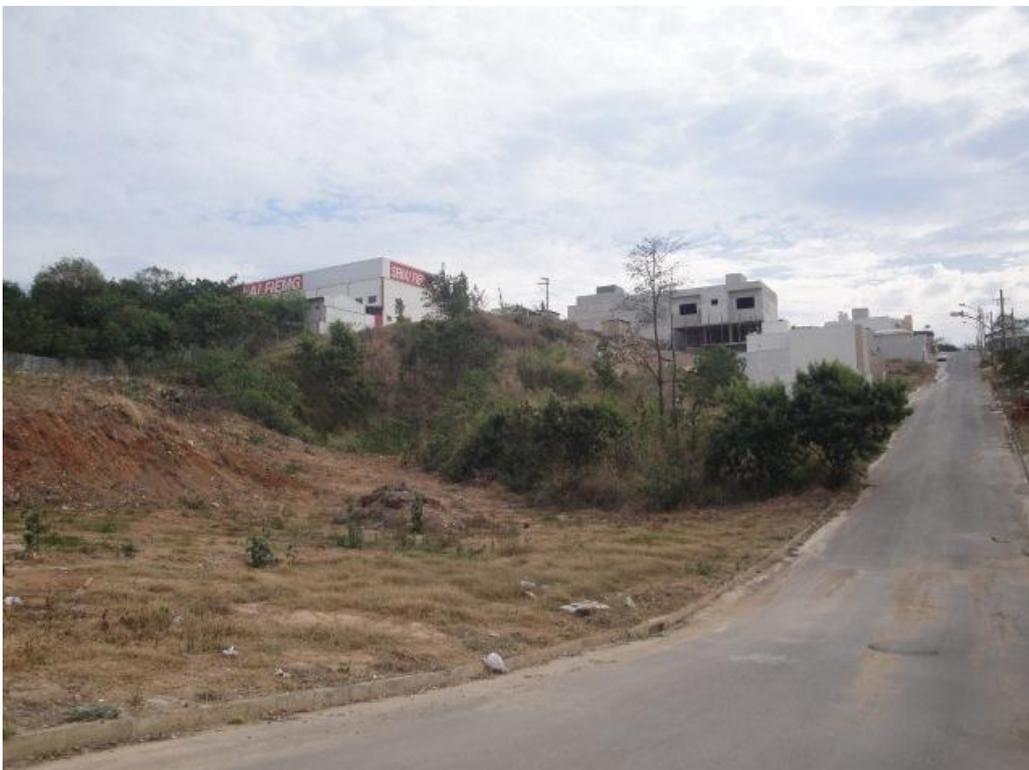
Figura 19 – Vista da seção posterior do Talude 1

Na região do bairro, assim como em grande parte da cidade, o relevo é muito acidentado, como pode ser visto na FIG. 19, com grandes ondulações e indícios que comprovam a existência de alguns tipos de movimentos de massa durante a sua formação. Com a expansão acelerada das áreas construídas sobre esse relevo, surge a necessidade de estudos sobre a contenção dos solos, visando a melhor relação custo-benefício.

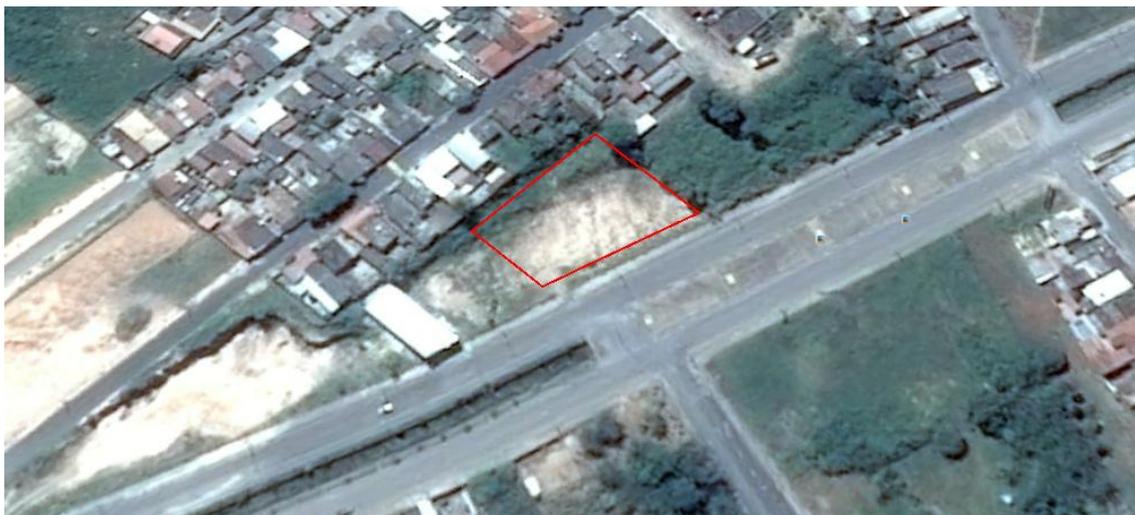
Figura 20 – Vista superior do Talude 2

Está situado entre a Avenida João Vaz Sobrinho – trecho II e a Rua Lucas Luís de Faria, na altura do bairro Vila Boa Vista, na cidade de Arcos - MG. A FIG. 20 mostra a demarcação da área e a sua localização entre a avenida e a rua.

Na crista do talude existem várias residências voltadas para Rua Lucas Luís de Faria, que possui maior altitude. Em seu pé, ou seja, na parte inferior, voltada para Avenida João Vaz Sobrinho, será construído um posto de combustível, fator que eleva ainda mais o grau de importância de uma estrutura bem planejada, pois qualquer tipo de movimento do solo, além arrastar as casas, pode invadir a área de bombas do posto e causar um desastre.

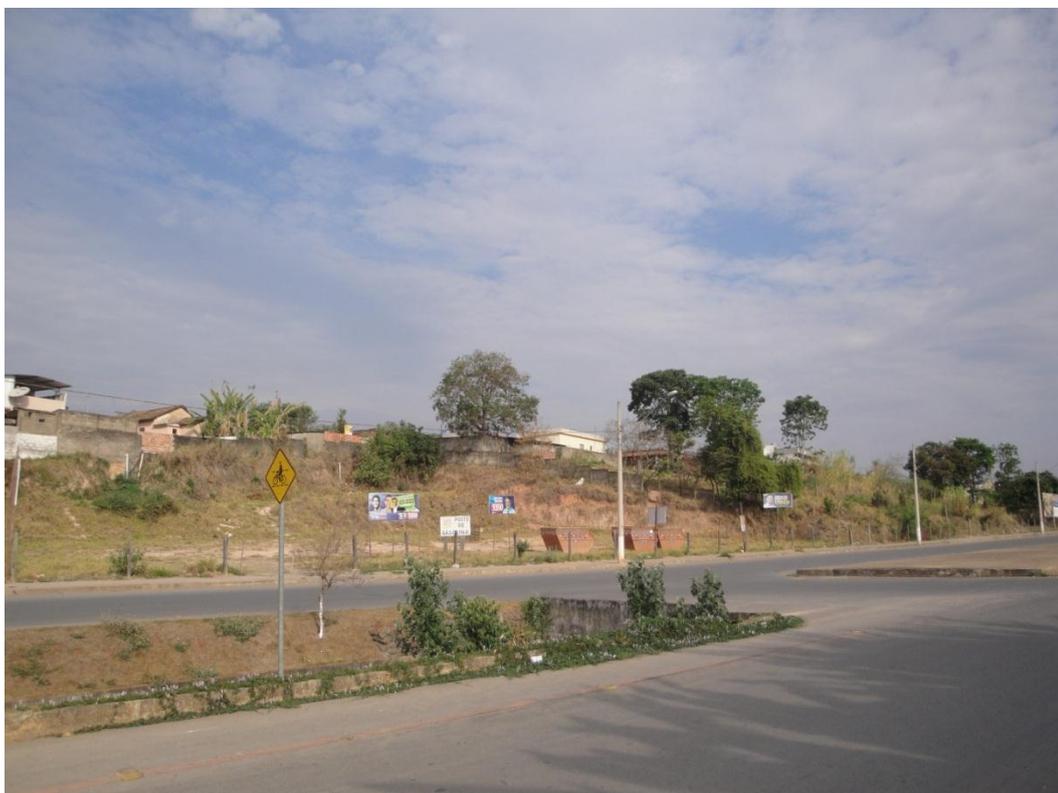
Figura 21 – Vista frontal do Talude 2

O terreno onde será construído o posto, exibido na FIG. 21, possui uma área de 1500m<sup>2</sup> compreendido entre as seguintes coordenadas geográficas:

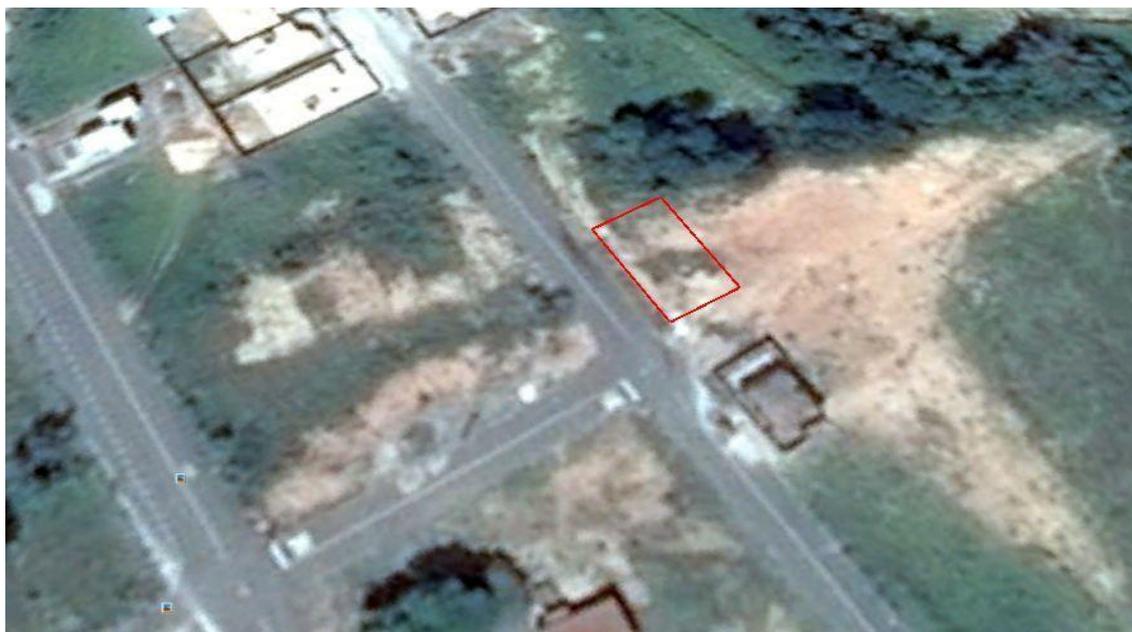
Figura 22 – Vista superior do Talude 3

O terceiro talude estudado está localizado no bairro Bunitis, na esquina entre as ruas Teixeira e Borges e Rodrigues de Souza, também na cidade de Arcos - MG. O lote em que forma o talude, exibido no FIG. 22, é relativamente plano, porém o seu fundo faz divisa com um terreno que possui uma diferença de nível na ordem de 4 metros. A lateral direita, que faz divisa com a Rua Teixeira e Borges, devido ao seu

grande declive, também possui a mesma diferença de nível. Com isso, o muro será executado no fundo do terreno e na lateral direita e, também, deverá resistir ao empuxo criado pelo peso próprio do solo e o peso de uma residência simples, com 92 m<sup>2</sup> de área construída.

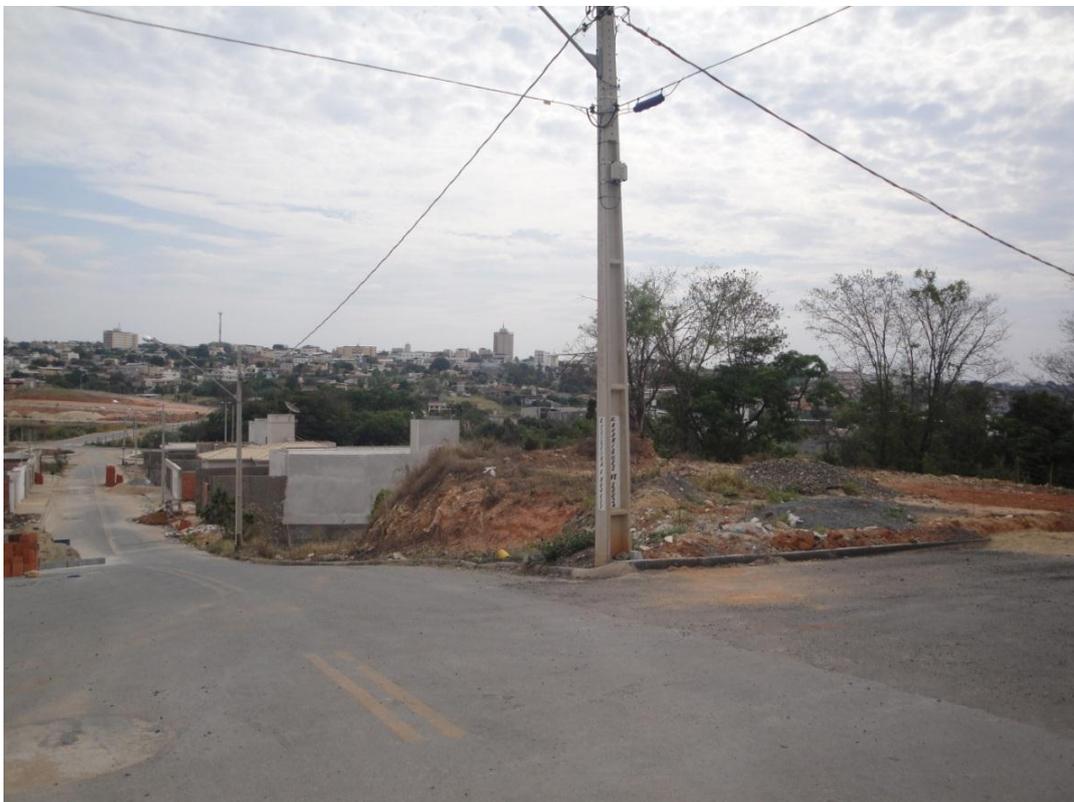
Figura 23 – Vista da lateral direita do Talude 3

A FIG. 23 ilustra a vista lateral direita do talude estudado, voltado à Rua Teixeira e Borges.

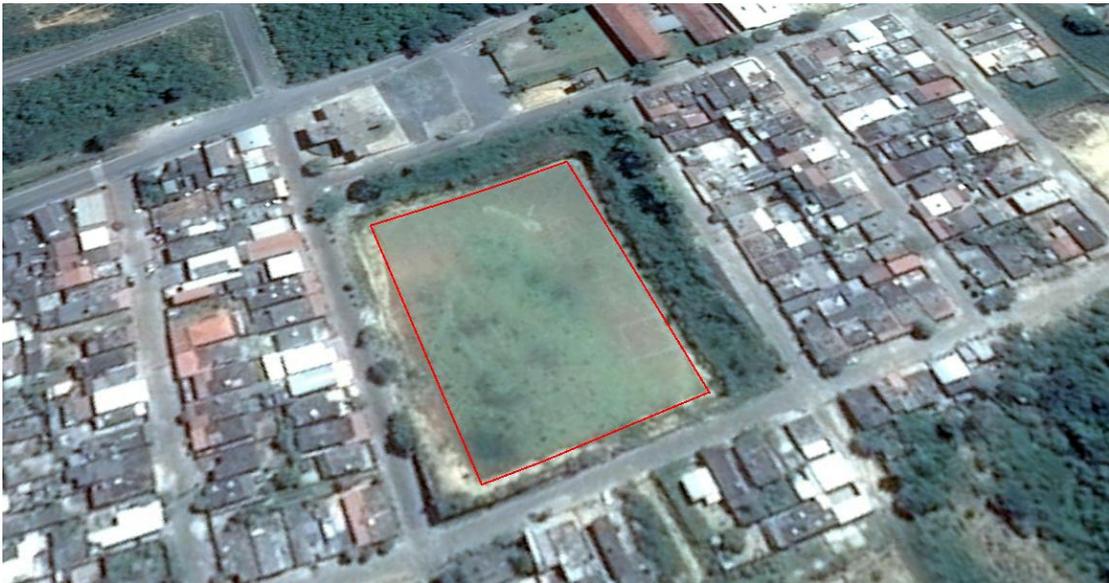
Figura 24 – Vista superior do Talude 4

A área do talude estudado encontra-se entre as ruas Rivalino Ananias, Sebastião Rodrigues de Souza, João C. Oliveira e Chico Cuca, no bairro Alvorada, em Arcos - MG. (FIG. 24). Nesse terreno será construída uma quadra poliesportiva e uma praça de lazer e recreação para os moradores do bairro.

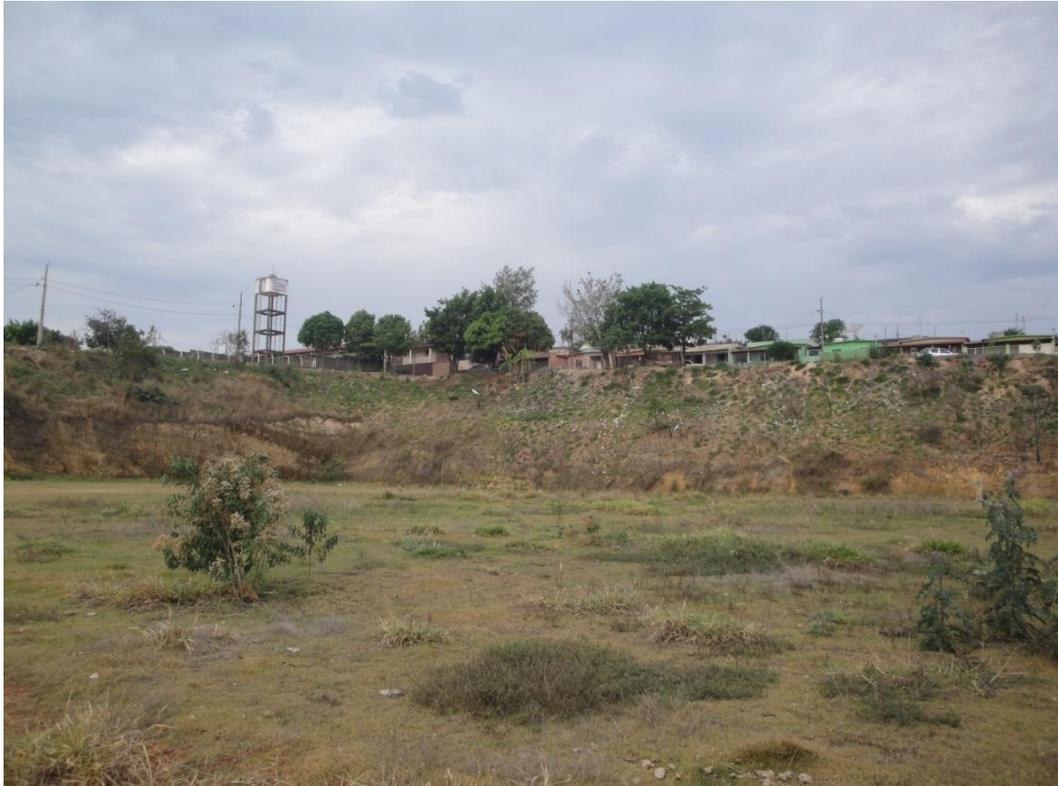
Figura 25 – Vista frontal do Talude 4

Na FIG. 25 é possível identificar a altura bem como a disposição das ruas em sua crista.

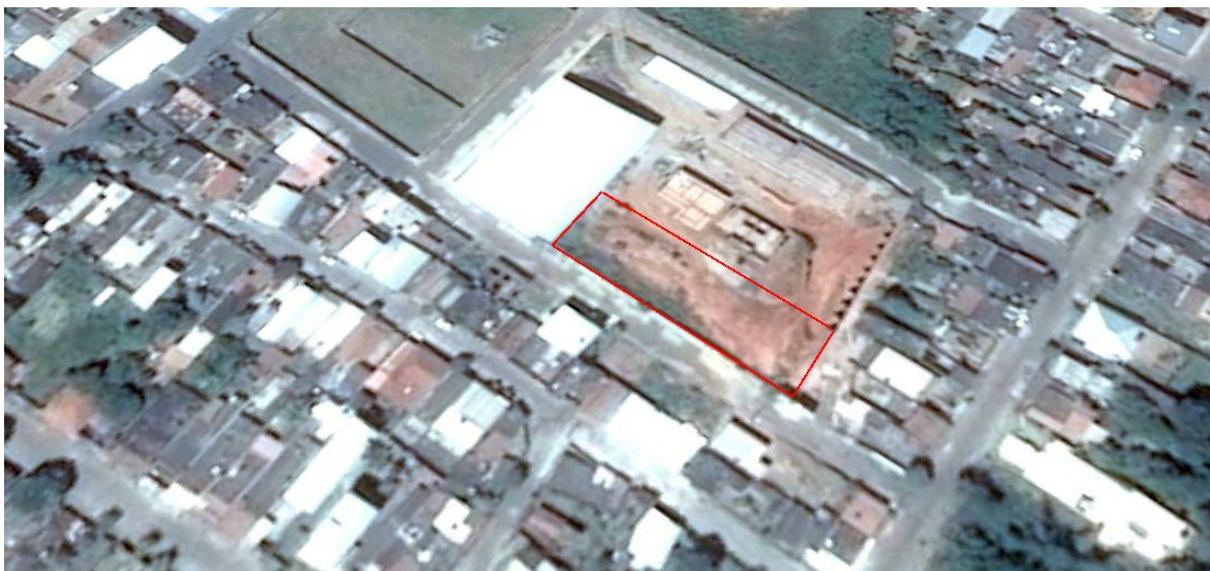
Figura 26 – Vista superior do Talude 5

A FIG. 26 exibe uma vista superior em que pode ser observado o contorno do terreno desenhado pelas linhas em vermelho.

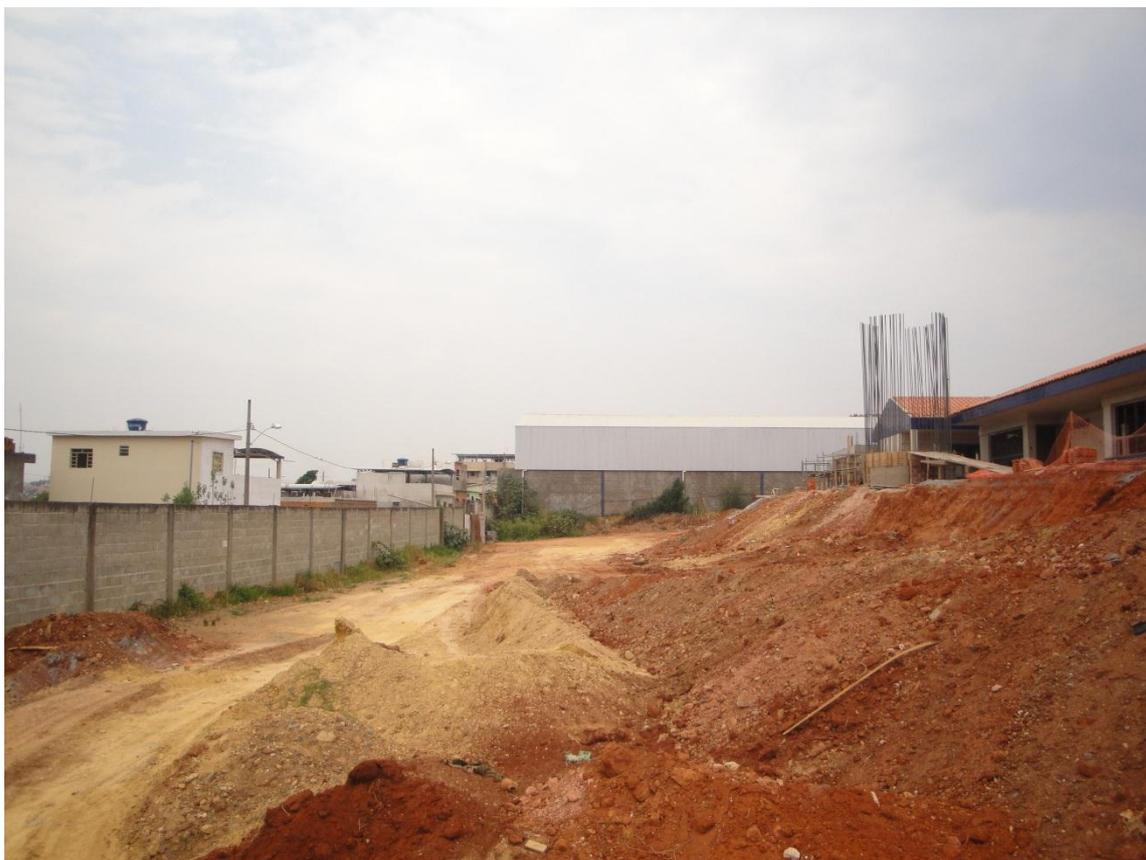
Figura 27 - Vista do terreno do Talude 5

O terreno, como pode ser visto na FIG. 27, possui geometria retangular, com 63 metros de frente e 18 metros de lateral, formando uma área total de 1134m<sup>2</sup> delimitado pelas coordenadas geográficas:
