**ESTUDO COMPARATIVO DE VARIAÇÕES DE CONTENÇÃO DE TALUDES  
VERTICAIS**

Trabalho de conclusão de curso  
apresentado ao Curso de Engenharia  
Civil do UNIFOR, como requisito parcial  
para obtenção do título de bacharel em  
Engenharia Civil.

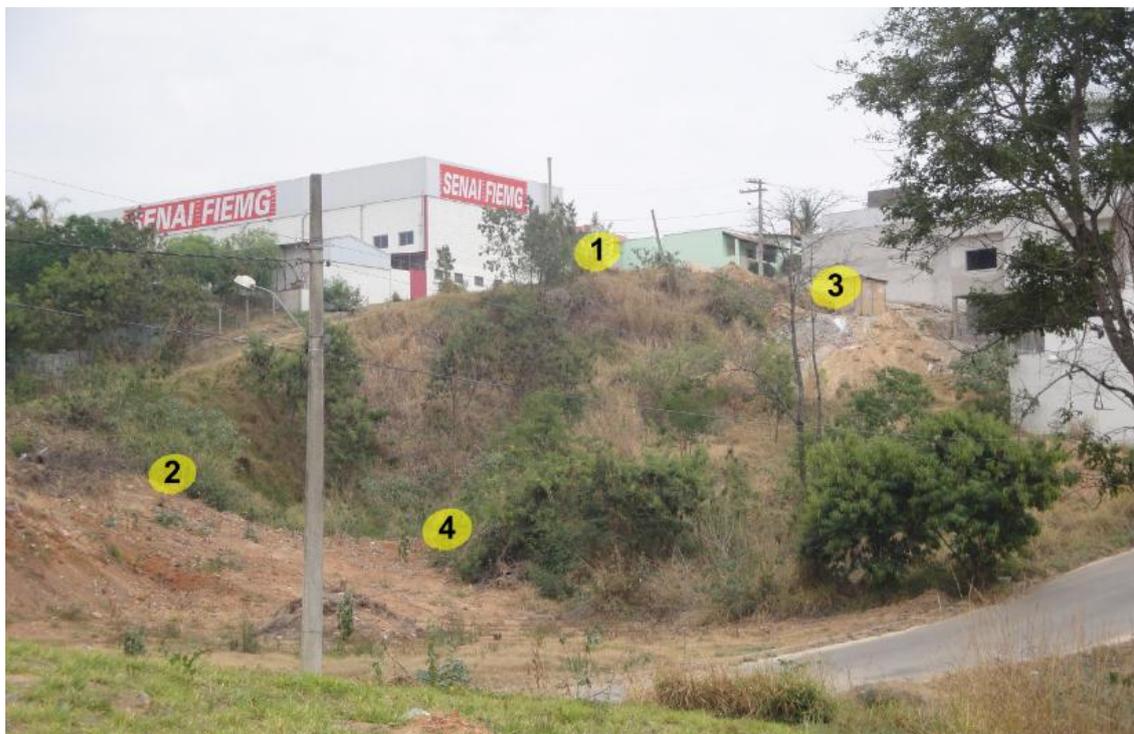
Figura 28 - Detalhe dos pontos de referência do Talude 1

O muro de contenção deveria ser executado do primeiro ponto até o segundo, onde foi observada a diferença de nível igual a 8 metros, do segundo até o quarto ponto, com a diferença de nível igual a 9 metros, em relação ao primeiro ponto, e por fim, do quarto até o terceiro ponto, com a diferença de nível de 1 metro, também em relação ao primeiro ponto. Diante disso, a maior diferença de nível a ser vencida pela contenção seria de 9 metros. (FIG. 28).

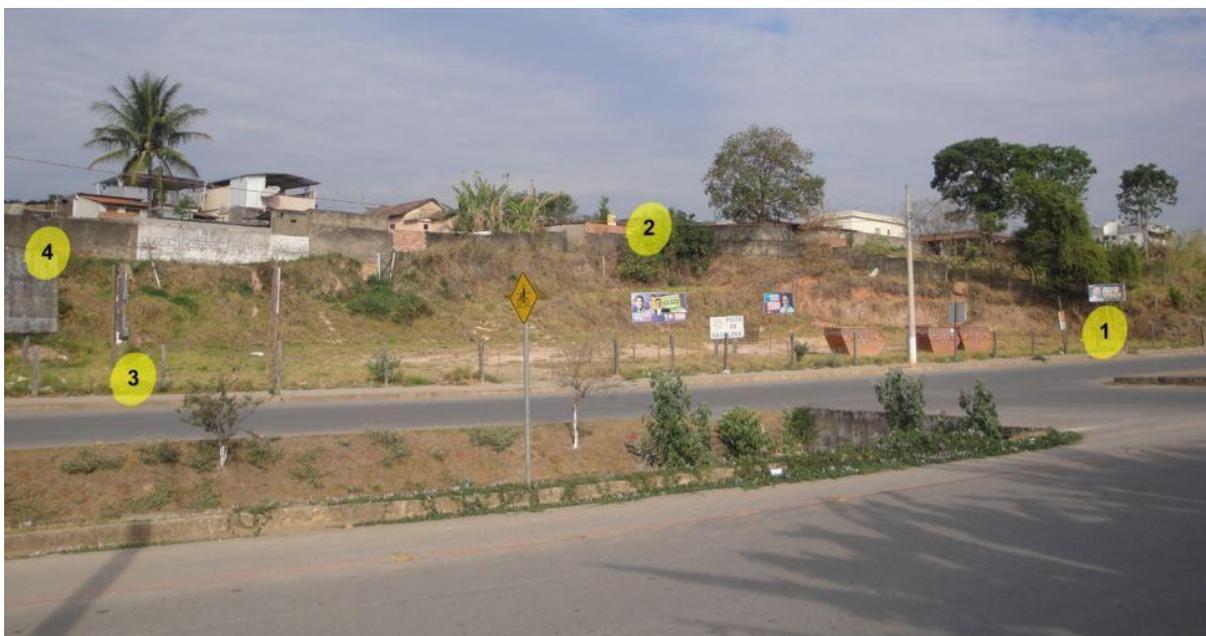
Figura 29 - Detalhe dos pontos de referência do Talude 2

Entre os pontos 2 e 4, durante uma extensão total de 47 metros, existem residências na crista do Talude, formado através da escavação. Esse, porém, é o ponto mais crítico do terreno, sendo que a estrutura de contenção mais adequada

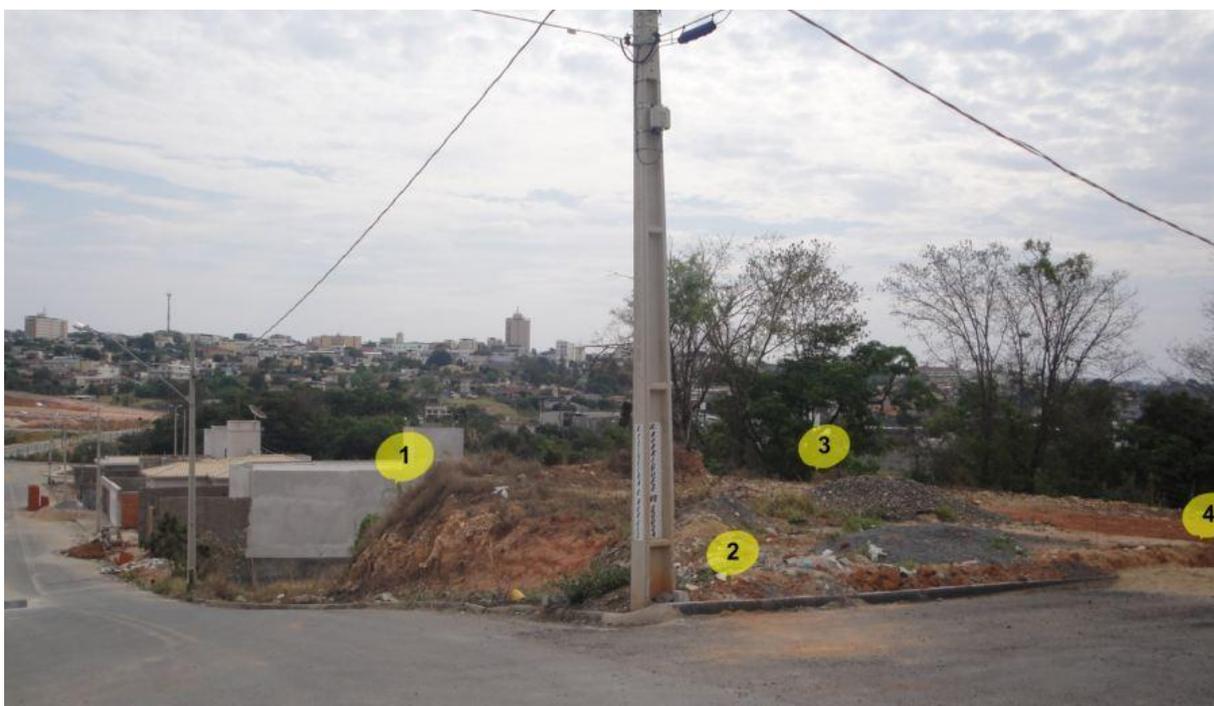
Figura 30 - Detalhe dos pontos de referência do Talude 3

Para a contenção desse terreno a estrutura deveria ser realizada, como dito anteriormente, ao fundo e na lateral direita. O fundo, como visto na FIG. 30, está compreendido entre os pontos 1 e 3 com altura de 4 metros em relação ao terreno vizinho. Já a lateral direita está representada entre os pontos 1 e 2, com altura variando de 1 a 4 metros.

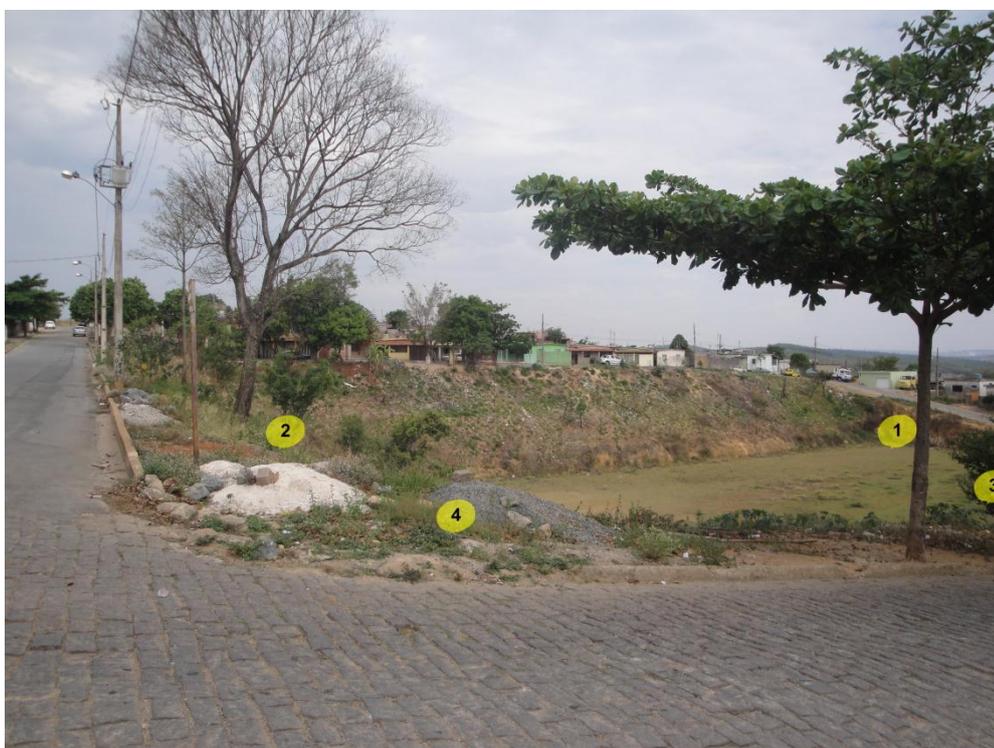
Figura 31 - Detalhe dos pontos de referência do Talude 4

Uma parte do talude estudado se forma ao longo da lateral direita do terreno, entre os pontos 1 e 2, onde a altura varia entre 6,5 e 8 metros. Entre os pontos 2 e 4, no fundo do terreno, começando no encontro dos taludes com altura igual a 8 metros e finalizando com 6 metros e, também, na lateral esquerda entre os pontos 3 e 4, começando com 6 metros e finalizando com 0,30 metro. Desse modo, as ruas Sebastião Rodrigues de Souza (lado direito), João C. Oliveira (fundo) e Chico Cuca (lado esquerdo) ficam dispostas na crista do talude.

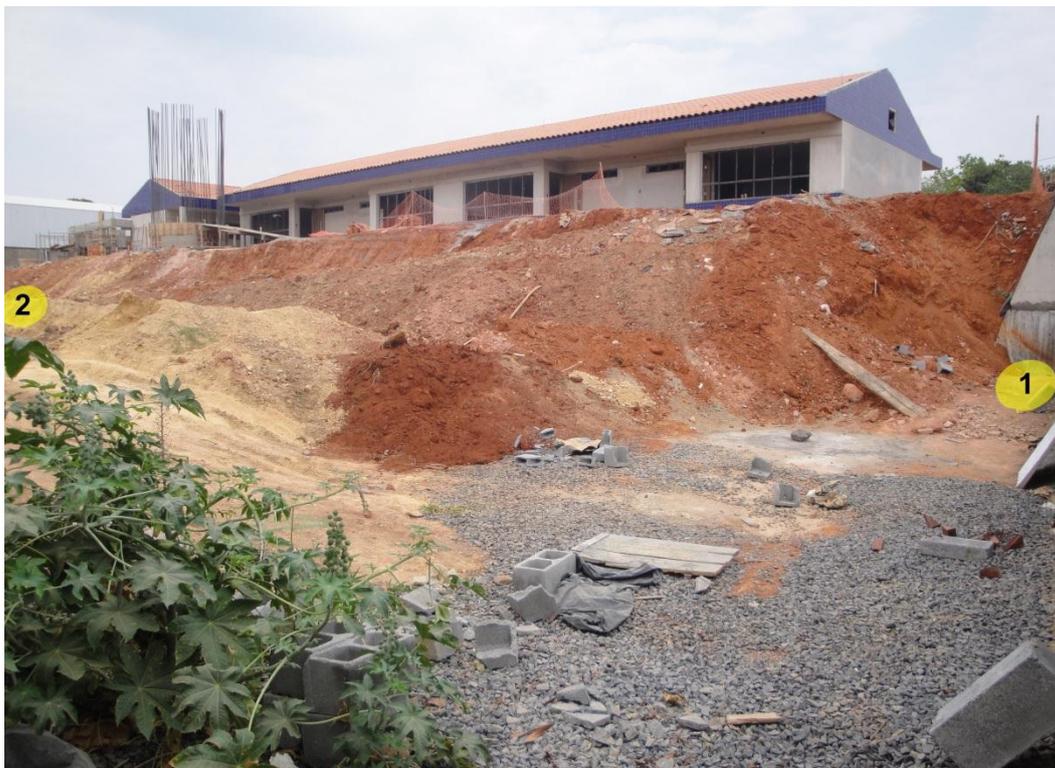
Figura 32 - Detalhe dos pontos de referência do Talude 5

Como pode ser visto na FIG. 32, o talude se forma entre os pontos 1 e 2, na extensão de 63 metros, e a diferença de nível de sua crista em relação ao seu pé é de 3 metros. Existe uma creche na parte superior, a uma distância de 2,5 metros do ponto onde começa a declividade do talude que, para determinados tipos de estruturas, pode ser um fator limitante.
