CENTRO UNIVERSITÁRIO DE FORMIGA – UNIFOR
CURSO DE ENGENHARIA CIVIL
PAÔLA FERNANDES CUNHA

PATOLOGIAS NA CONSTRUÇÃO CIVIL:
REVESTIMENTOS CERÂMICOS EM FACHADAS

Trabalho de conclusão de curso
apresentado ao Curso de Engenharia
Civil do UNIFOR, como requisito
parcial para obtenção do título de
bacharel em Engenharia Civil.
Orientadora: Alessandra Cláudia
Cabanelas Silva

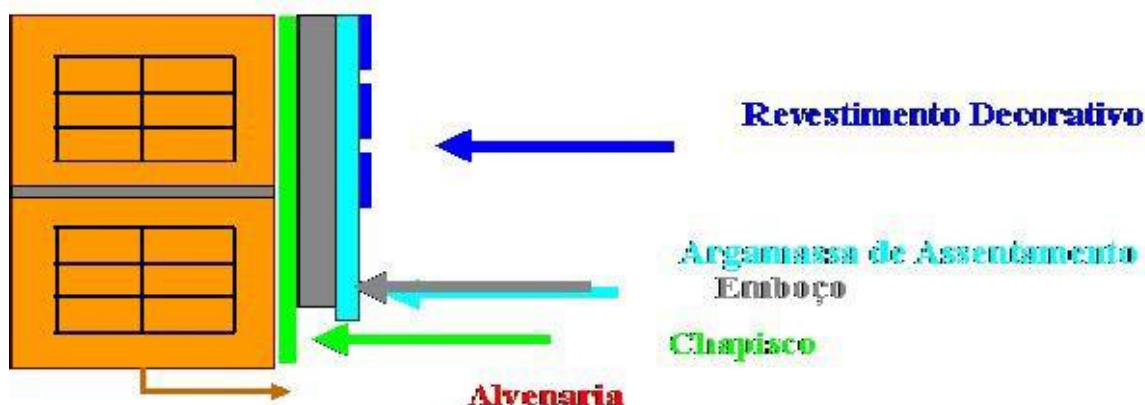
Figura 1: Esquema da fase dos revestimentos

Analisando a execução do sistema revestimento cerâmico nota-se que o mesmo é composto dos seguintes componentes: substrato ou base, camada de regularização ou emboço, camada de fixação, revestimento cerâmico, rejuntas e juntas. (Fig.1).

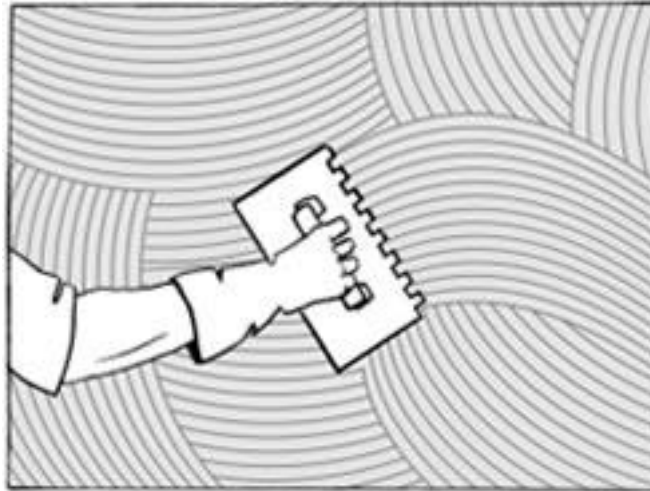
Figura 3: Aplicação de chapisco pelo método industrializado

Usualmente aplicado sobre a estrutura de concreto, este tipo de chapisco é feito com uma argamassa industrializada específica para este fim, sendo necessário acrescentar somente água. É aplicado com desempenadeira dentada. (COMUNIDADE DA CONSTRUÇÃO). (Fig.3).

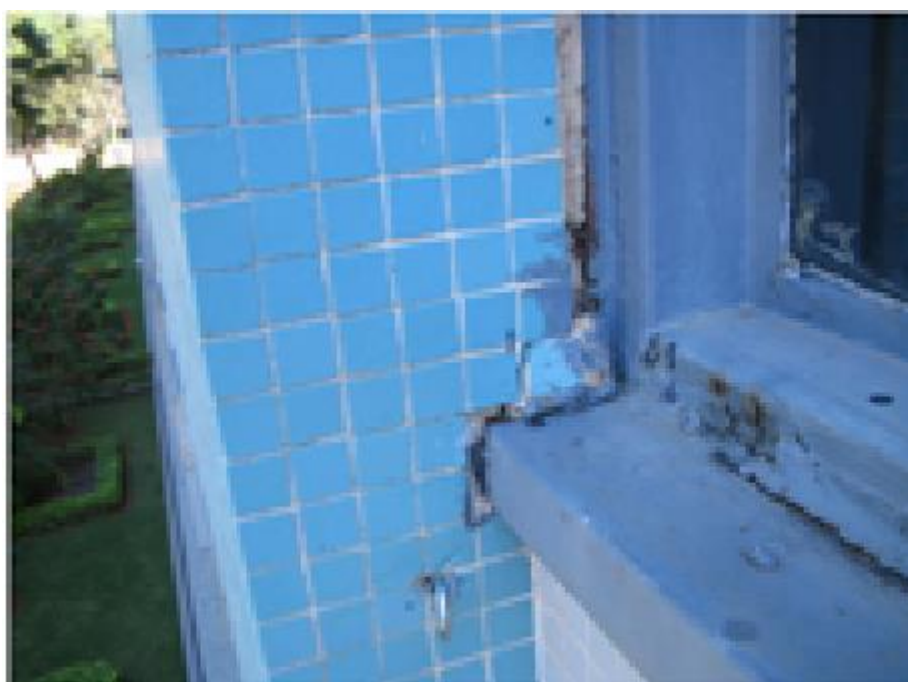
Figura 6: Deterioração das juntas

Os sinais de que está ocorrendo uma deterioração das juntas é a perda de estanqueidade da junta e envelhecimento do material de preenchimento. A perda da

estanqueidade pode iniciar-se logo após a sua execução, através de procedimentos de limpeza inadequados. Estes procedimentos de limpeza podem causar deterioração de parte do material aplicado (uso de ácidos e bases concentrados), que, somados a ataques de agentes atmosféricos agressivos e solicitações mecânicas por movimentações estruturais, podem causar fissuração (ou mesmo trincas), bem como infiltração de água, levando o revestimento ao colapso (destacamento/descolamento). (ROSCOE, 2008).(Fig.6).

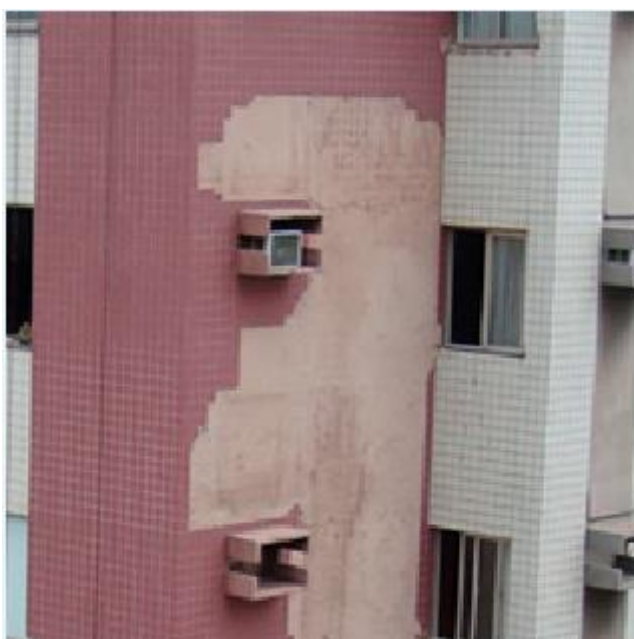
Figura 7: Destacamento de placas cerâmicas em um prédio

Tal fenômeno ocorre porque edifícios altos são mais susceptíveis ao encurtamento e sofrem maiores deformações devido ao efeito do vento. Sem contar que as condições de trabalho nos andaimes suspensos são mais severas, dificultando o controle da execução. (Fig.7).

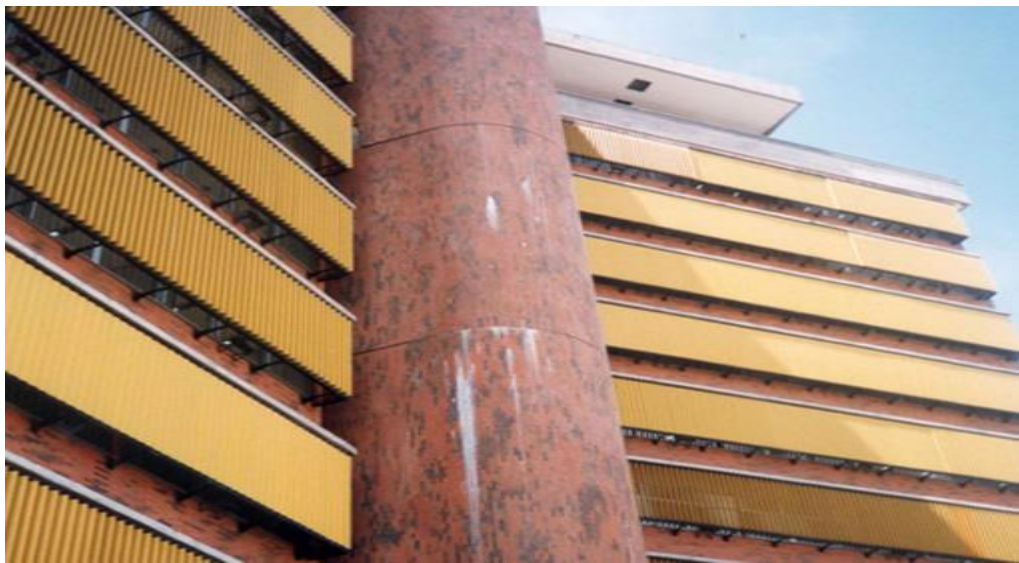
Figura 9: Eflorescência no revestimento cerâmico em prédio em São Paulo

carreando substâncias solúveis como sulfatos e carbonatos de sódio e potássio, que serão depositadas na superfície da cerâmica após a evaporação da água. Se, durante esse transporte, a concentração dos sais na solução aumentar (por perda de água ou aumento da quantidade de sais), eles poderão entrar em processo de cristalização e dar origem ao fenômeno. Ocorrendo superficialmente, essa cristalização dá origem a eflorescência mais amplamente encontrada e visível; se ocorrer internamente ao material, dá origem a cripto-eflorescência, muitas vezes de difícil identificação. (ROSCOE 2008,p.55).(Fig.9).

As argamassas apresentam grande chance de incorporar sais solúveis em sua composição, em função do componente utilizado em sua produção. Vale enfatizar, também, que a utilização de água inadequada (impura) pode favorecer o aparecimento de problemas desse tipo.(ROSCOE,2008).

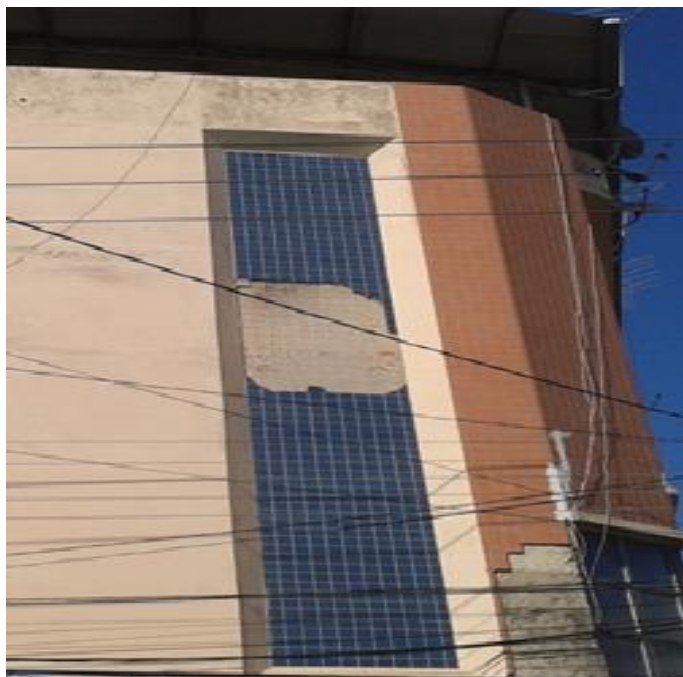
Foto 1: Prédio com descolamento de placas na cidade de Formiga

O rejunte não parece ser industrializado, mas feito de argamassa de cimento e areia, não é flexível, é muito poroso e apresenta inúmeras microfissuras. Possui largura média de 10 mm.

Não existem juntas de dilatação estruturais, de movimentação ou de dessolidarização. Os detalhes verificados são apenas detalhes estéticos, que imitam uma junta que realmente deveria existir para evitar a propagação dos esforços tensionais. (Foto1).

Como se pode ver, o edifício A, possui a patologia do descolamento ou destacamento de placas. Os principais fatores que levaram ao colapso do revestimento de fachada do edifício foram à mão de obra deficiente, despreparada, falhas na especificação de materiais e deficiências de projeto.

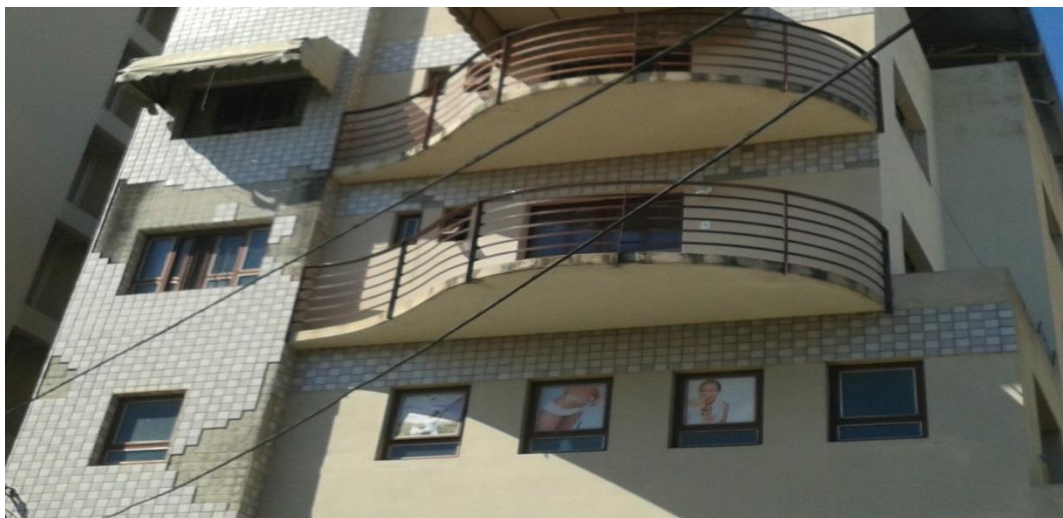
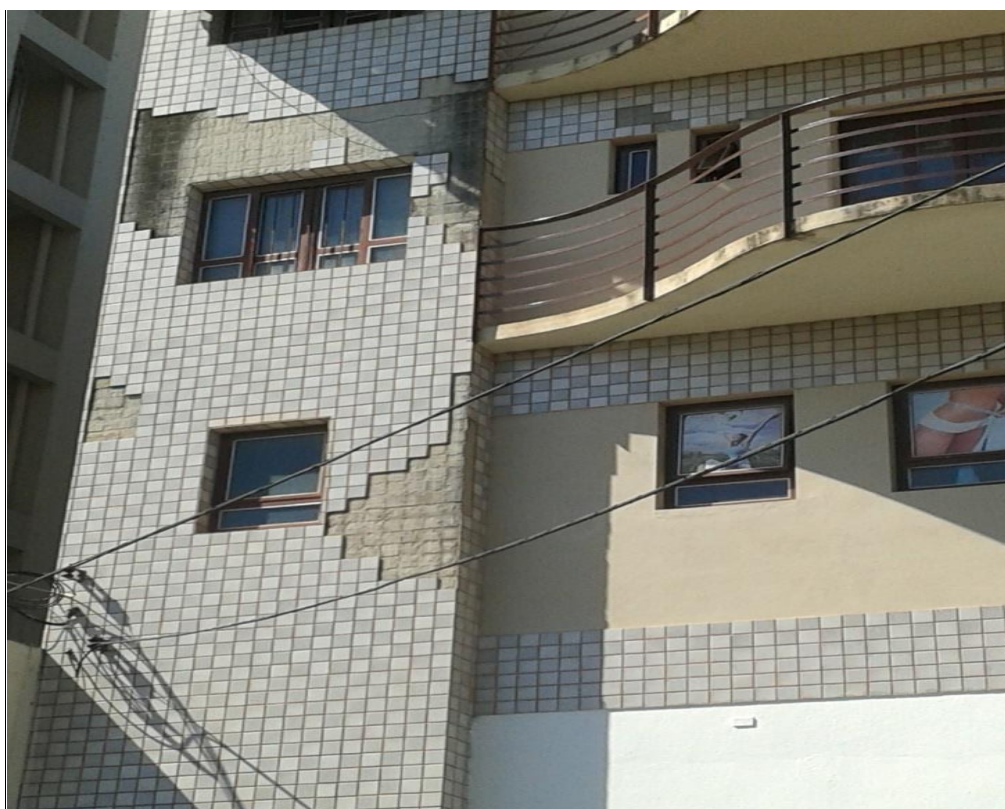
Começaram a surgir os destacamento de placas há 5 anos .

Foto 3: Prédio com destacamento de placas na cidade de Arcos

Foto 4: Fachada com destacamento de placas na cidade de Arcos

Como se pode ver, o edifício B, também possui a patologia descolamento ou destacamento de placas. Os principais fatores que levaram a patologia do revestimento da fachada do edifício foram faltas de especificações de materiais mão de obra deficiente e despreparada e deficiências de projeto.
