CURSO DE ENGENHARIA CIVIL

**DESEMPENHO TERMO-ACÚSTICO DE UMA UNIDADE BÁSICA DE SAÚDE
CONSTRUÍDA EM LIGHT STEEL FRAMING**

Trabalho de conclusão de curso apresentado ao curso de Engenharia Civil do UNIFOR-MG, como requisito parcial para obtenção do título de bacharel em Engenharia Civil.
Orientador: Prof. Dr. Michael Silveira Thebaldi.

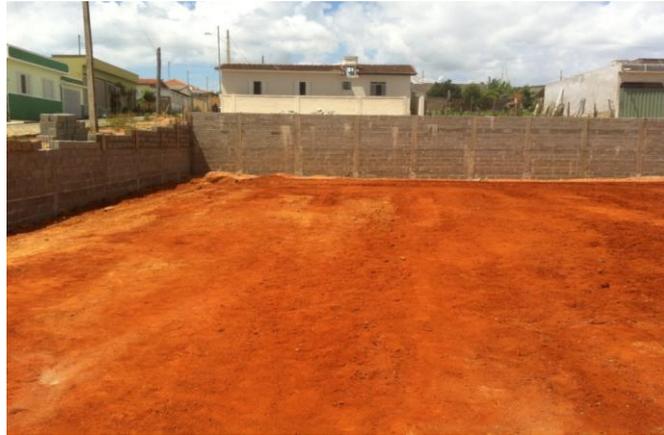
Figura 1 - Nivelamento do terreno para execução do radier

A estrutura de LSF e os componentes de fechamento exigem bem menos da fundação do que outros tipos de estruturas pelo fato de serem mais leves. Os tipos mais utilizados em uma construção de LSF são o radier e a sapata corrida. São realizadas da mesma forma como no processo de construção convencional e deve-se observar atentamente o isolamento contra umidade (BATTISTELA, 2011 apud FREITAS, 2006). Na Figura 1 pode-se observar o nivelamento do terreno para a execução da fundação tipo radier.

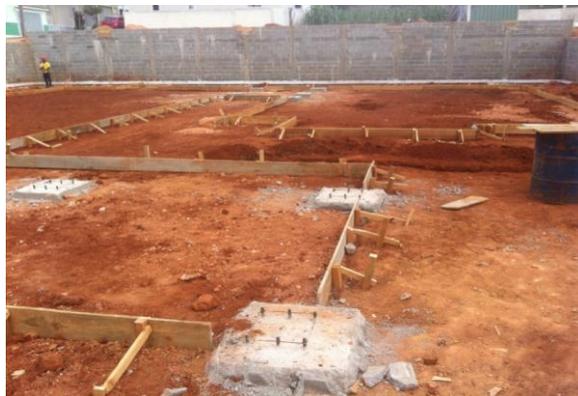
Figura 2 - Fôrmas para execução das lajes do radier na superfície do terreno

O radier é constituído por uma laje de concreto armado, executada próxima à superfície do terreno. A preparação das fôrmas para concretagem da fundação que receberá todo o apoio da estrutura é mostrada na Figura 2. O solo age como um meio elástico formando infinitas molas que agem sob a porção inferior da placa, gerando uma reação proporcional ao deslocamento (TERNI; SANTIAGO; PINHANERI, 2008).

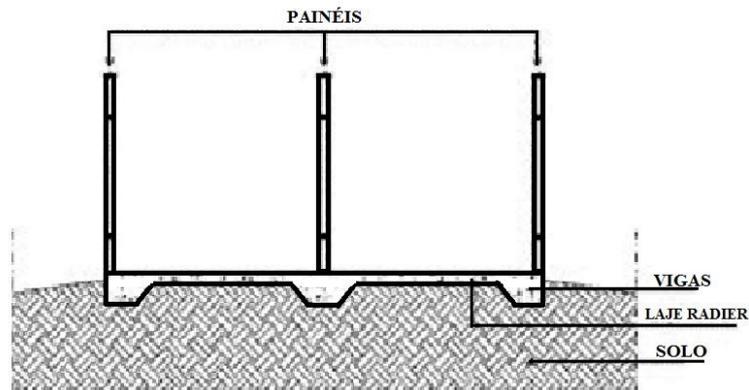
Figura 3 - Corte esquemático de uma laje radier

É um tipo de fundação rasa que estruturalmente, pode ser liso ou formado por lajes com vigas de borda e internas para aumentar sua rigidez (Figura 3). Sempre que o terreno permite, o radier é o tipo de fundação mais utilizado em LSF (Freitas, 2006).

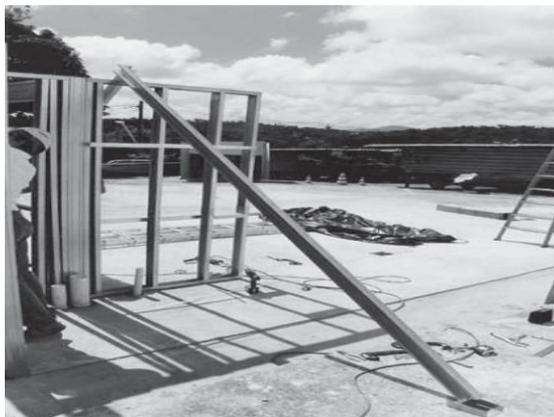
Figura 4 - Escoramento do painel durante a montagem

Segundo o Projeto Executivo de Arquitetura para UBS de Minas Gerais (2013), com a fundação pronta, nivelada, limpa e em esquadro, deve-se aplicar uma fita isolante (pode ser de neopreme) na alma da guia inferior. A montagem se inicia com o painel exterior em um canto, ao se posicionar o painel no local correto, deve se realizar o escoramento provisório com recortes de perfis U e Ue com a finalidade de se ajustar esquadro e nível. Depois de conferido o posicionamento do painel, efetua-se a ancoragem provisória, verificando que a posição dos mesmos não coincida com as ancoragens definitivas. Em seguida coloca-se o segundo painel exterior perpendicular ao primeiro, formando a primeira “esquina” da construção. Um exemplo de escoramento dos painéis durante a montagem pode ser visto na Figura 4.

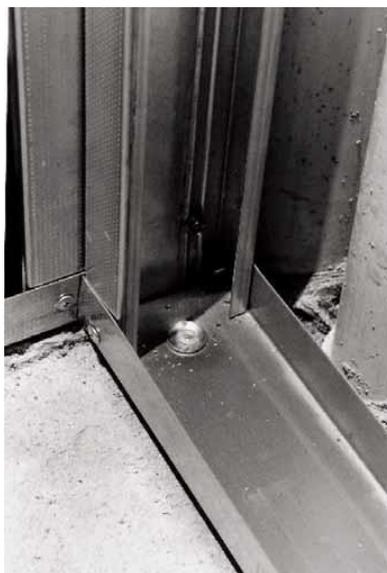
Figura 5 - Fixação provisória do perfil com pinos de aço

Verifica-se o nível e o esquadro e então se fixa o escoramento posteriormente à ancoragem provisória, conforme a Figura 5.

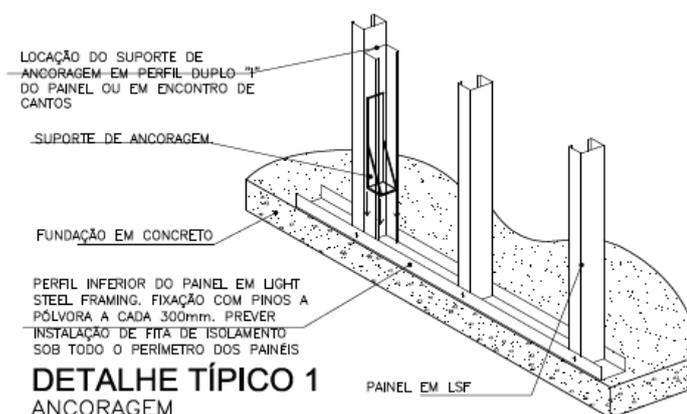
Figura 6 - Ancoragem com pino a pólvora

Na Figura 6 tem-se o esquema de ancoragem tipo chumbador, com a utilização de pino e pólvora.

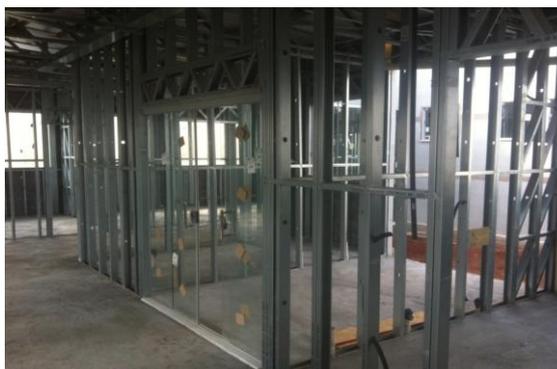
Figura 7 - Perfis ancorados e com instalação das portas de vidro

Os perfis montados, ancorados e já com a instalação das portas e janelas, podem ser vistos na Figura 7.

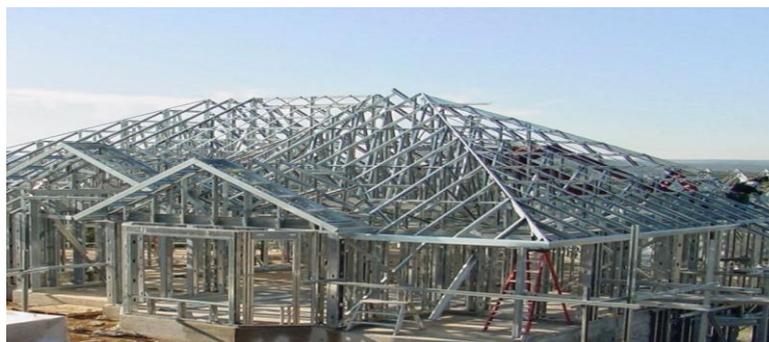
Figura 8 - Telhado em aço galvanizado em uma estrutura de LSF

A estrutura de um telhado inclinado em LSF é semelhante a de um telhado convencional, porém a armação de madeira é substituída por perfis galvanizados (Figura 8), e para possibilitar o princípio de estrutura alinhada, a alma dos perfis que compõem tesoura ou caibros deve estar alinhada a alma dos montantes dos painéis de apoio e suas seções em coincidência de modo que a transmissão de cargas seja axial (Caderno de especificações para UBS de Minas Gerais, 2013).

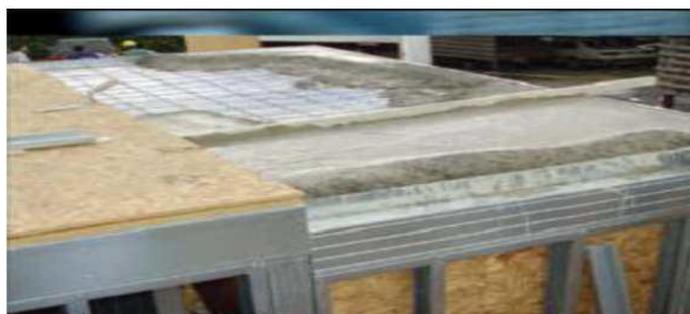
Figura 9 - Execução de uma laje úmida

Na utilização de lajes molhadas (úmidas), são instalados os perfis galvanizados tipo cantoneira na borda da laje e a chapa de aço ondulada que serve de fôrma para o preenchimento do concreto magro que origina o contrapiso; a laje seca, porém só deve ser executada após a colocação da cobertura, a fim de que o piso de OSB fique exposto a intempéries, conforme a Figura 9. Independente do tipo de laje escolhida, devem ser previstos espaços de apoio dos painéis portantes internos e externos diretamente sobre a estrutura e não sobre o contrapiso (Freitas, 2006).

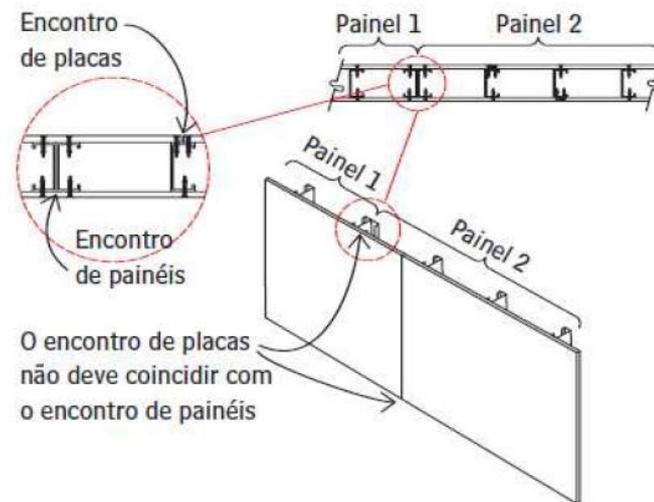
Figura 10 - Juntas de placas e de painéis não devem coincidir

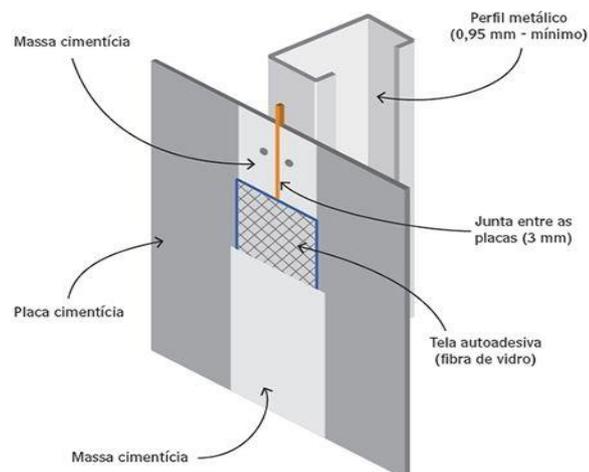
Figura 11 - Detalhe das juntas de dilatação invisíveis

Na Figura 11 pode-se observar o detalhe do espaçamento de 3 mm entre as placas cimentícias e a tela autoadesiva usada para esconder as juntas com a utilização de massa sobre a tela.

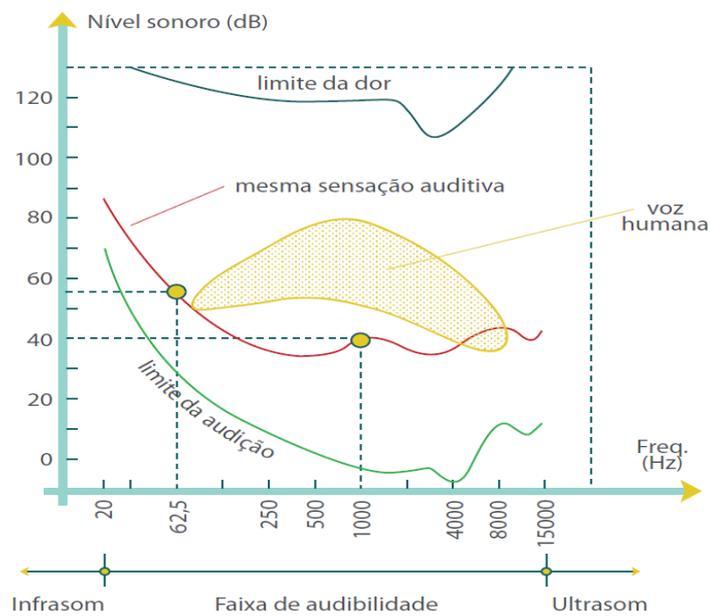
Figura 13 - Intensidades sonoras percebidas pelo ouvido humano.

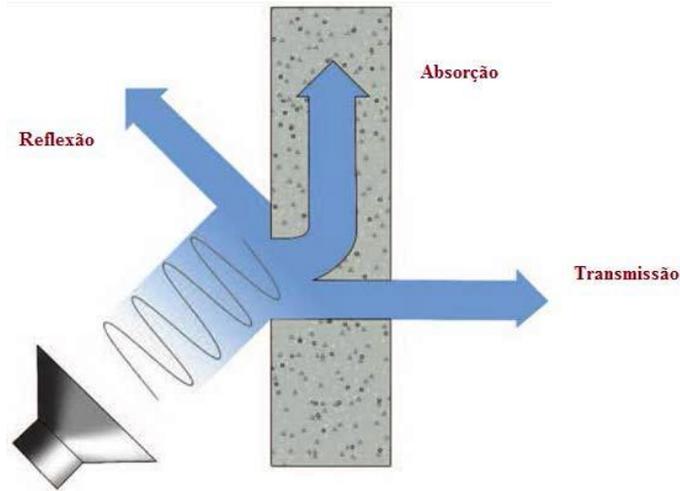
Figura 14 - Fenômenos de propagação do som

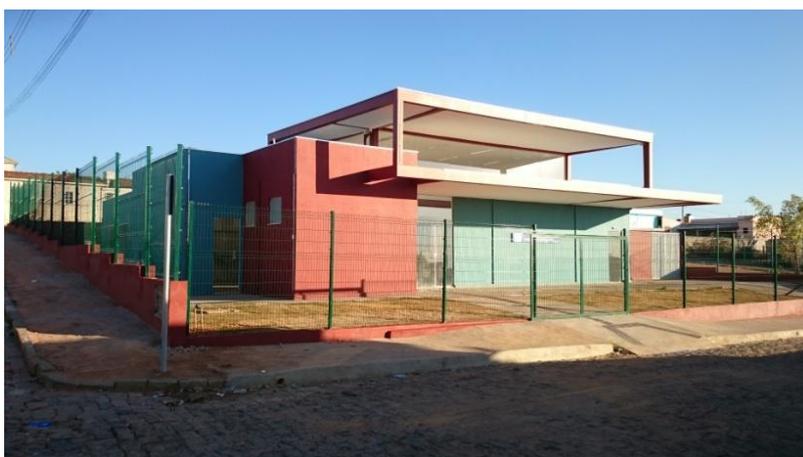
Foi tomado como foco deste estudo uma Unidade Básica de Saúde (UBS), totalmente construída no modelo construtivo Steel Frame (Figura 15). O terreno possui área total de 1.666,00 m², com dimensões de 49,00 x 34,00 m, localizada no município de Candeias - MG. A edificação possui área total de 440,81 m².

Figura 15 - Fachada norte da UBS analisada no município de Candeias – MG.

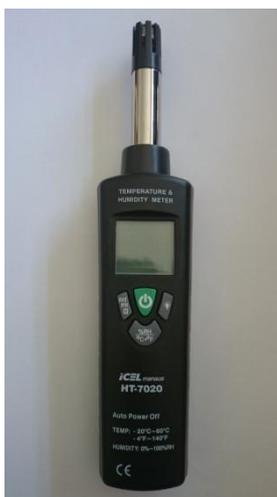
Figura 16 - Termo-higrômetro usado nas medições térmicas.

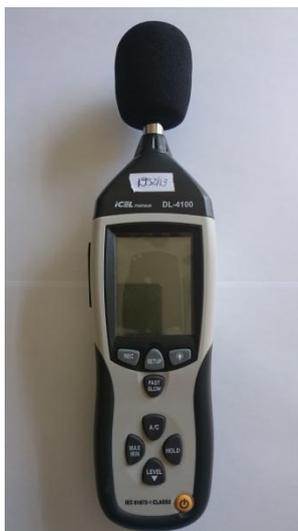
Figura 17 - Decibelímetro utilizado nas medições acústicas.

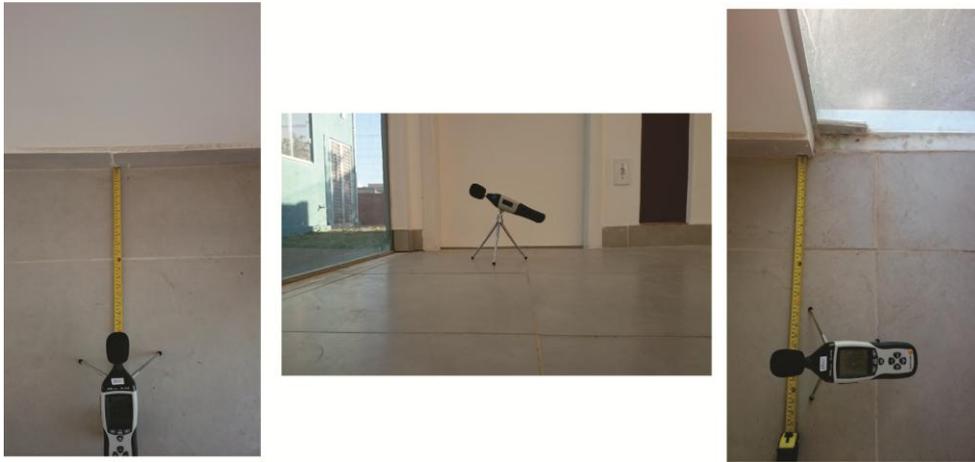
Figura 18 - Posicionamentos do decibelímetro para medição em diferentes áreas da UBS avaliada.

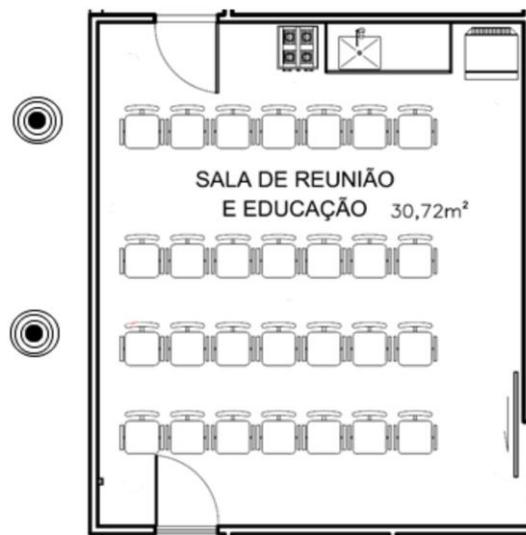
Figura 19 - Posicionamento dos pontos de emissão de ruídos da área 1.

⊙ - Ponto de emissão de ruídos.

Foram utilizados dois pontos de geração de ruídos conforme mostra a Figura 19, sendo estabilizadas as intensidades sonoras com o uso do decibelímetro. A intensidade da frequência gerada foi de 80 Hz, sendo que o limite de cada medição foi de 20 s. A NBR 15575 estabelece para as medições acústicas, que todos os pontos de vedação estejam fechados no momento de recolhimento dos dados.

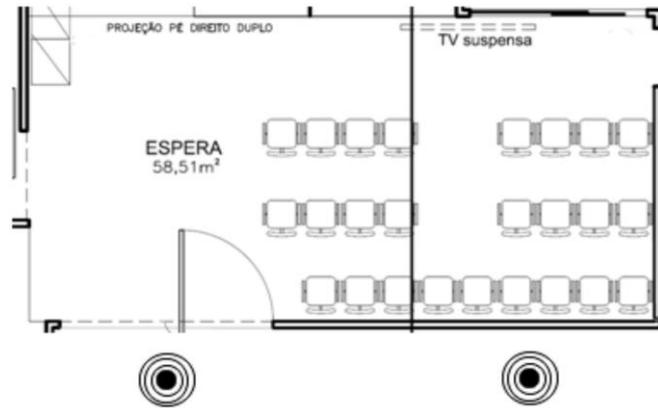
Figura 20 - Pontos de emissão de ruídos da área 2.

⊙ - Ponto de emissão de ruídos.

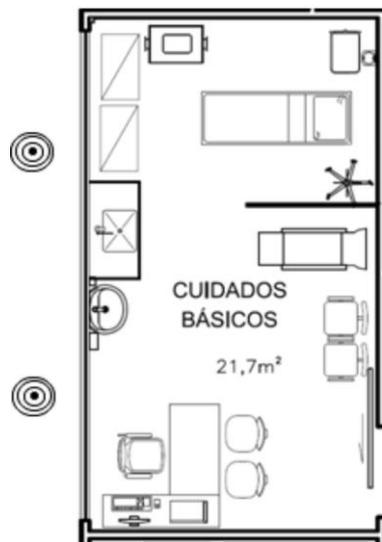
Figura 21 - Pontos de emissão de ruídos da área 3.

⊙ - Ponto de emissão de ruídos.

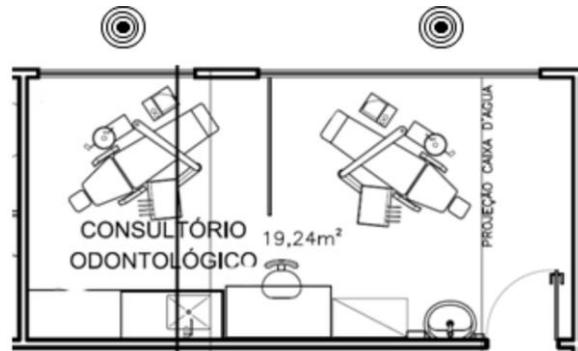
Figura 22 - Pontos de emissão de ruídos da área 4.

☉ - Ponto de emissão de ruídos.

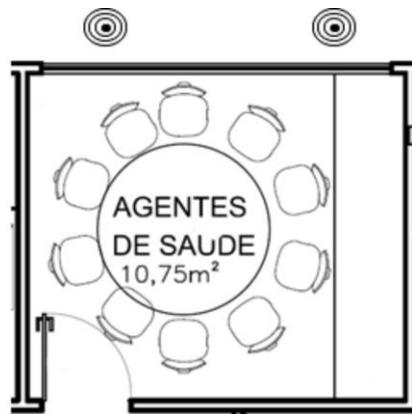
Figura 23 - Pontos de emissão de ruídos da área 5.

☉ - Ponto de emissão de ruídos.

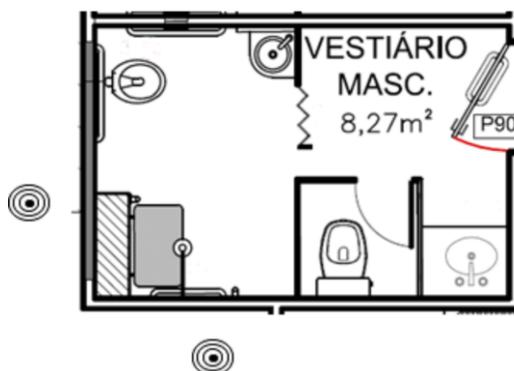
Figura 24 - Pontos de emissão de ruídos da área 6.

☉ - Ponto de emissão de ruídos.

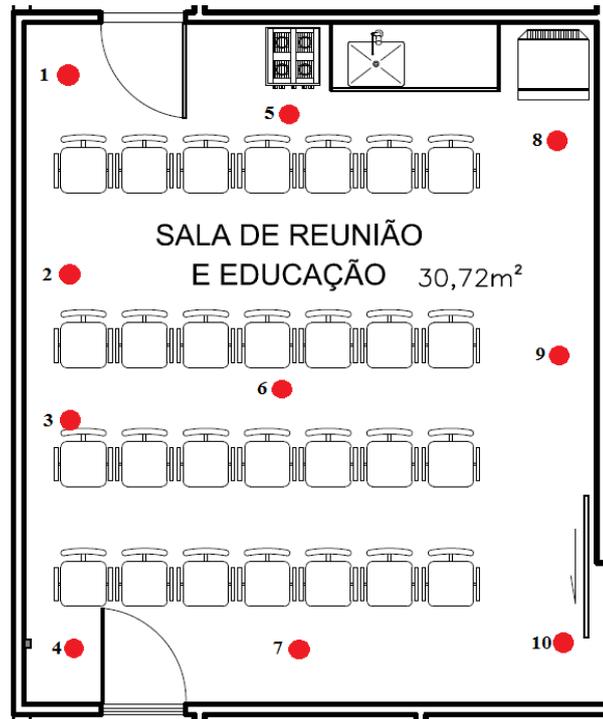
Figura 26 - Primeira área de medições - Sala de educação e reunião

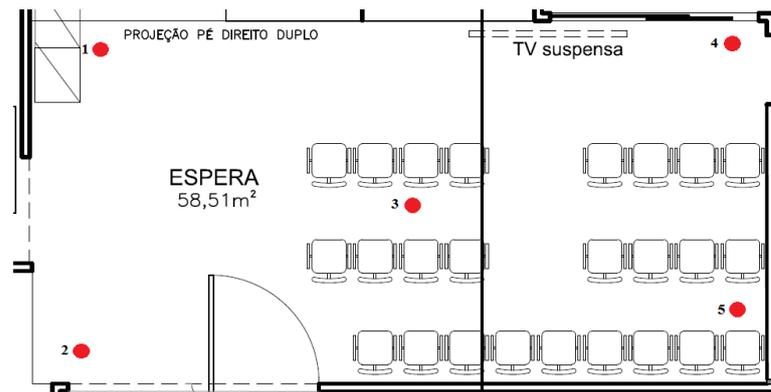
Figura 27 - Segunda área de medições - Sala de espera

O detalhamento da segunda área de medição, sala de espera, e apresentação dos pontos de coleta de dados, podem ser visualizados na Figura 27.

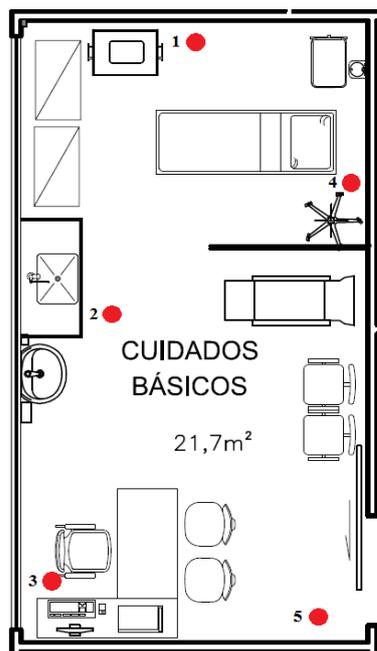
Figura 28 - Terceira área de medição - Sala de cuidados básicos

A terceira área onde foram realizadas as medições é a sala de cuidados básicos (Figura 28). Nesta área serão coletados os dados em cinco pontos aleatórios com o posicionamento dos equipamentos de medição conforme estabelecido pela norma ABNT NBR 15575 e ISO 140-1.

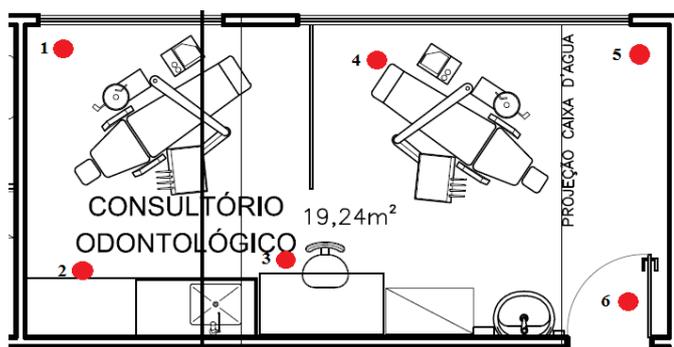
Figura 29 - Quarta área de medições - Consultório odontológico

A Figura 29 apresenta a quarta área onde serão coletados os dados. Trata-se do consultório odontológico e nele serão coletados os dados em seis pontos aleatórios com o equipamento sendo posicionado de acordo com o estabelecido pela norma ABNT NBR 15575 e ISO 140-1.

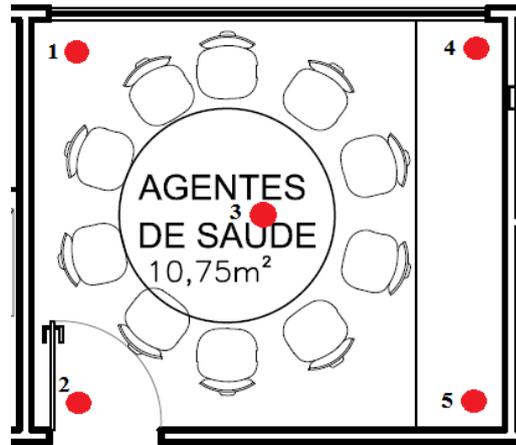
Figura 30 - Quinta área de medições - Sala dos agentes de saúde

A quinta área onde foram realizadas as medições de desempenho termo acústico é a sala dos agentes de saúde, conforme a Figura 30. Nesta área foram coletados os dados em cinco pontos.

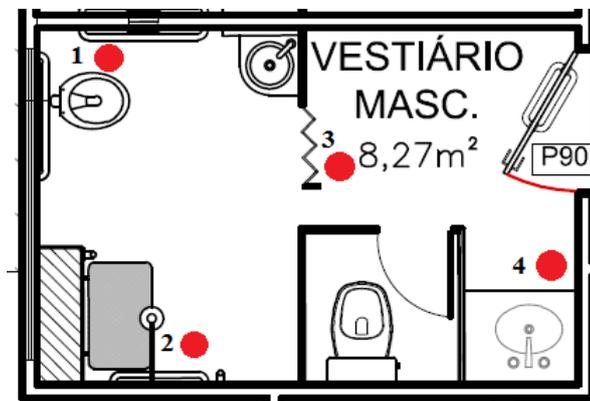
Figura 31 - Sexta área de medições - Vestiário masculino

A sexta área onde foram realizadas as medições é o vestiário masculino (Figura 31). Apesar da ISO 140-1/98 estabelecer o mínimo de 5 pontos de coleta de dados para mais de uma fonte de ruído operando simultaneamente, nesta área serão quatro pontos onde os dados serão coletados pelo motivo de sua área ser muito pequena.

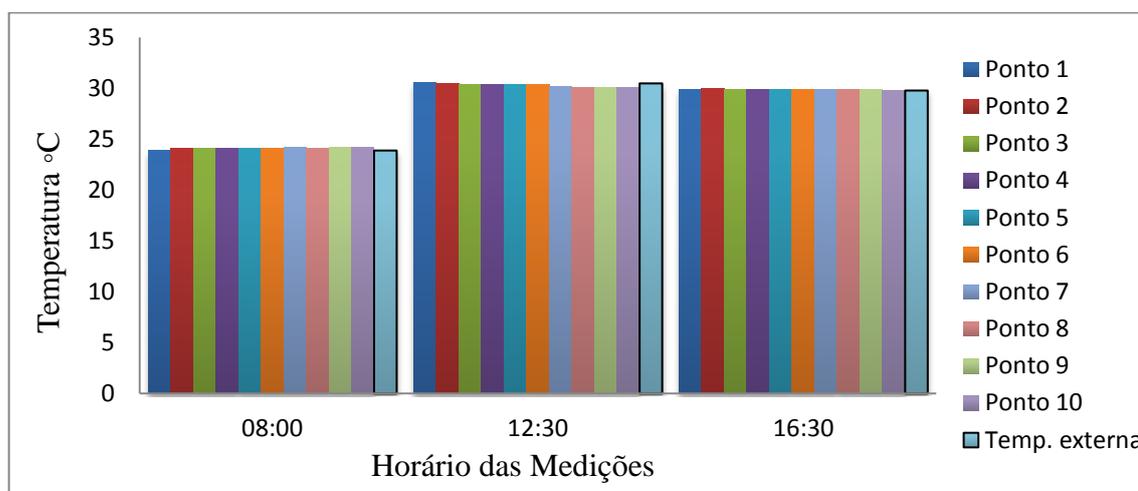
Gráfico 2 – Comparação das temperaturas internas com a externa, da área 1.

Os resultados das medições térmicas da Tabela 1 e a comparação das temperaturas internas com a externa (Gráfico 2), mostram que o desempenho térmico da área 1 é insuficiente, pois está abaixo do desempenho mínimo estabelecido pela NBR 15575 (ABNT, 2003). A norma estabelece que seja pego o máximo valor de temperatura no interior para comparar com o máximo valor externo. Sendo assim, verifica-se que a temperatura interna está 0,1°C acima da externa, não obedecendo ao critério descrito no Quadro 8.

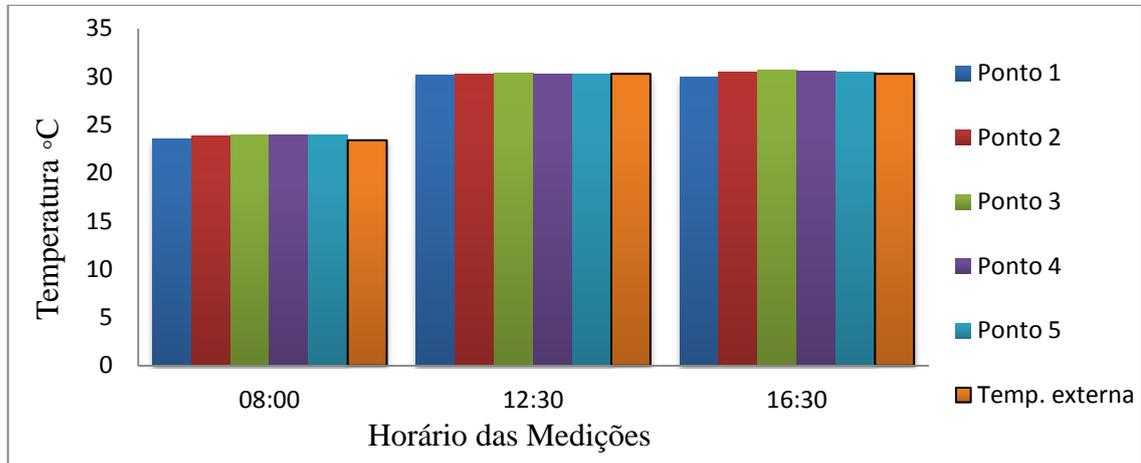
Gráfico 3 - Comparativo das temperaturas internas com a externa, da área 2.

Pela análise da Tabela 2 e o Gráfico 3, tem-se que na área 2, assim como na primeira área de medições, o desempenho térmico também está abaixo do mínimo exigido pela norma, onde a máxima temperatura interna está 0,4°C acima da máxima externa.

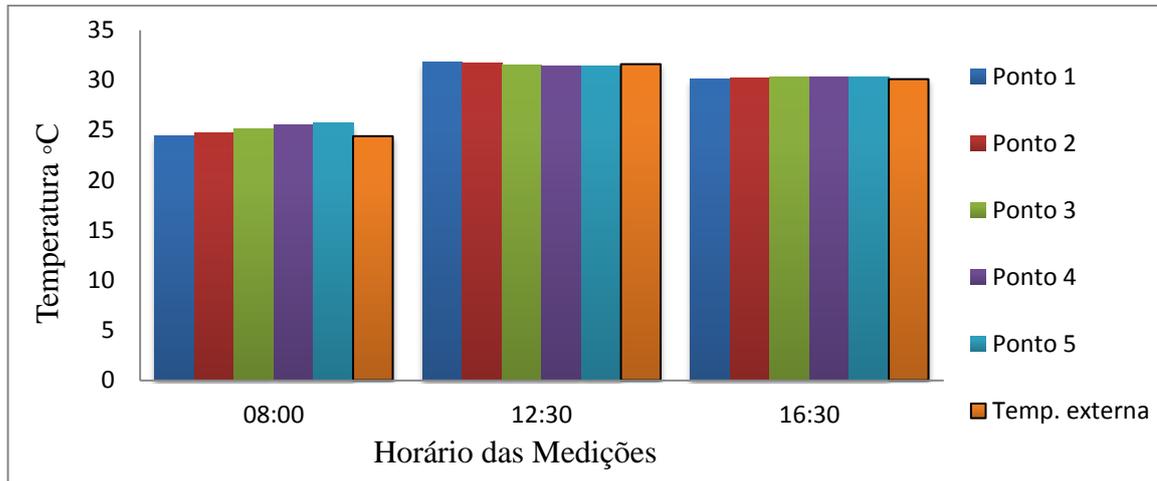
Gráfico 4 - Comparativo entre as temperaturas internas e externa da área 3 da UBS construída em LSF.

Na área 3 o desempenho térmico do sistema construtivo apresenta-se abaixo do mínimo. Nesta área a diferença entre a máxima temperatura interna com a máxima temperatura externa foi de 0,2°C sendo a temperatura interna maior que a externa.

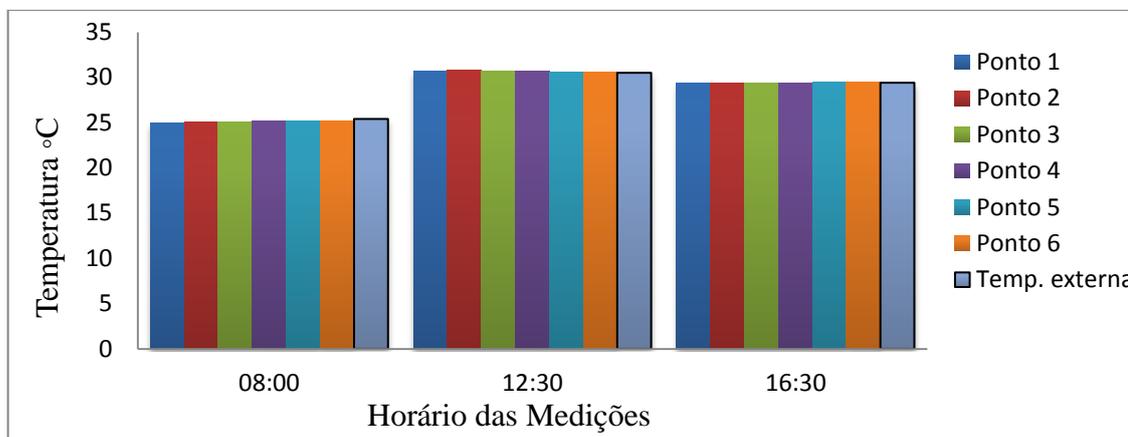
Gráfico 5 - Comparativo das temperaturas internas com a externa, da área 4.

As temperaturas de alguns pontos internos da Área 4 apresentam valores menores que a temperatura externa, cerca de 0,6 °C de diferença, mas a norma estabelece que sejam pegos os valores de temperatura máximos, internos e externos. Esta área também não cumpre as exigências da NBR 15575 para conforto térmico, ficando a temperatura interna 0,3°C acima da externa.

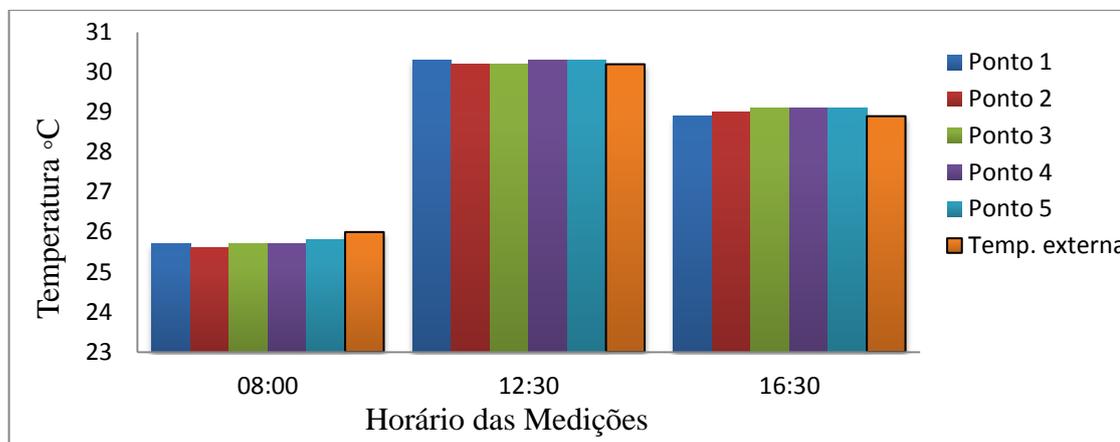
Gráfico 6 - Comparativo das temperaturas internas com a temperatura externa da área 5.

A área 5, nas medições realizadas no período matutino, apresentou um isolamento térmico mínimo, ficando as temperaturas internas abaixo da temperatura externa, apresentando diferença de até 0,3 °C. Isso pode ser relacionado a incidência de luz solar nesta área, pois no período da manhã esta área fica voltada para a direção oeste e também há um muro de 5 metros de altura próximo a face externa da parede desta área. Nas medições no período da tarde o desempenho térmico voltou a ser abaixo do mínimo exigido pela norma, com a máxima temperatura interna 0,1°C maior que a externa.

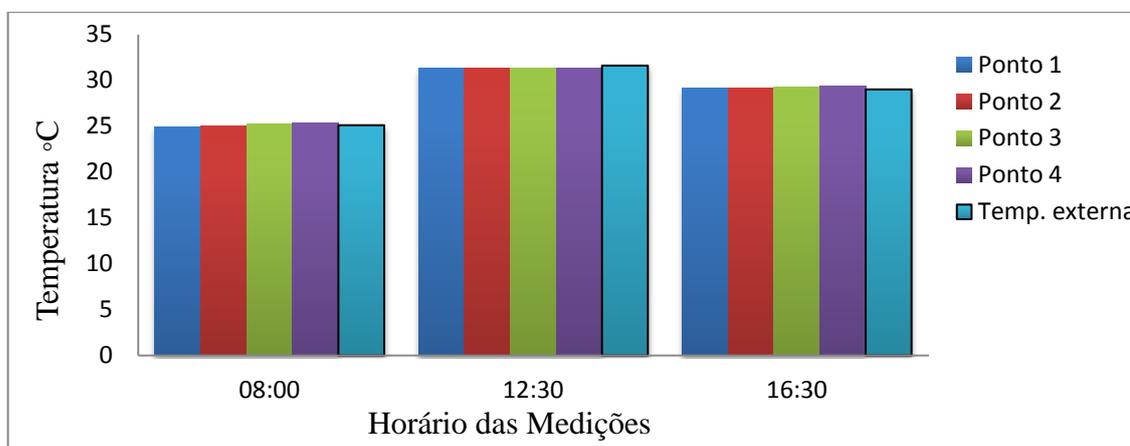
Gráfico 7 - Comparativo das temperaturas internas com a temperatura externa da área 6.

A Tabela 6 e o Gráfico 7 mostram que o desempenho térmico da área 6 onde no horário de 12:30 as temperaturas internas, em sua maioria, apresentaram valores menores que a temperatura externa. Isso pode ser devido à localização da área na UBS e a incidência de luz solar. A Área 6 fica em um local onde há uma ventilação maior e também a presença de vegetação rasteira, gramínea, que ocasiona uma umidade relativa do ar maior.

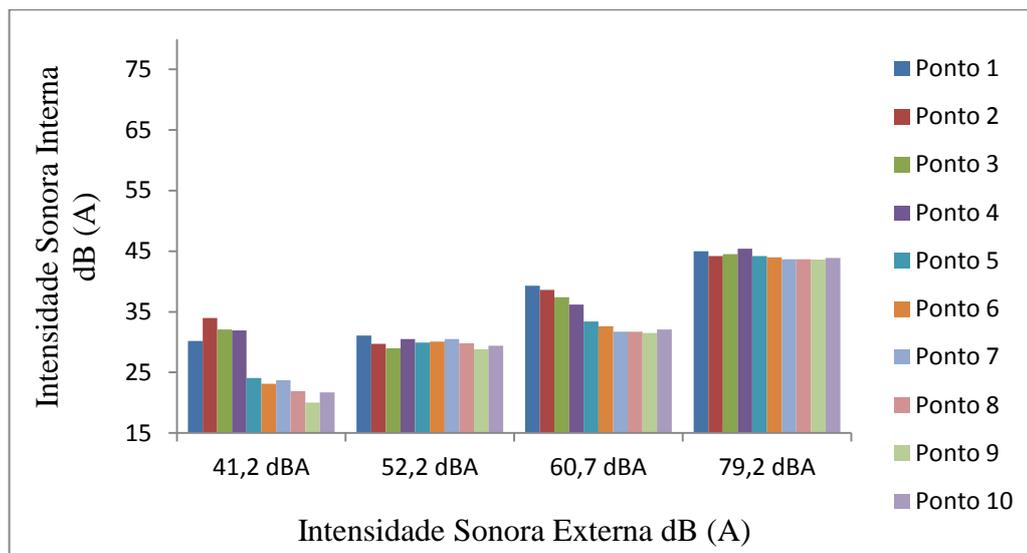
Gráfico 8 - Intensidades sonoras diversos pontos de medição da área 1.

Quando gerada intensidade sonora maior [79,2 dB (A)], o nível de desempenho foi satisfatório, atingindo 44,2 dB (A) no interior da área e ficando entre a faixa de nível sonoro de conforto e de nível sonoro aceitável para a finalidade [35 dB(A) à 45 dB(A)], relacionando a área 1 à enfermarias de Hospitais, conforme o Quadro 7, sendo suficiente, de acordo com a NBR 10152 (ABNT, 1987).

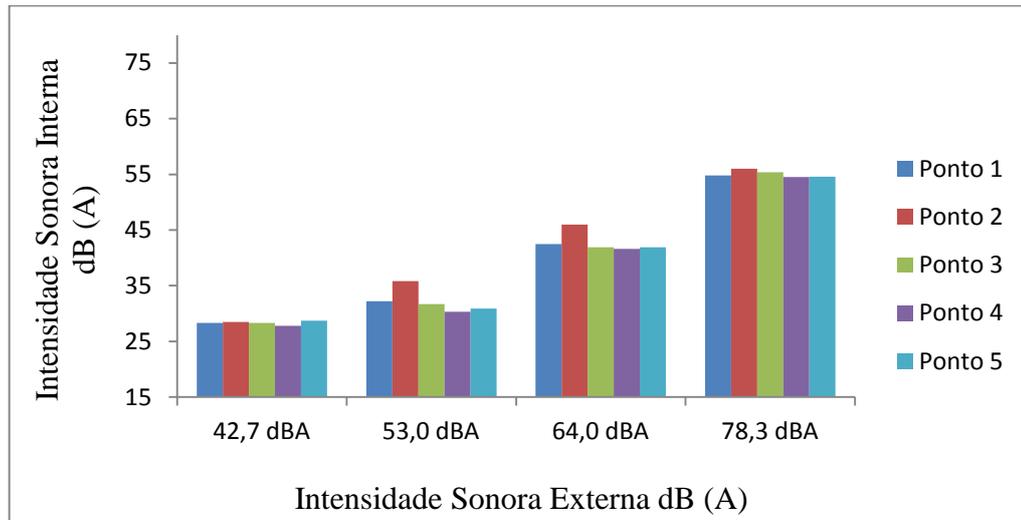
Gráfico 9 - Intensidades sonoras nos diversos pontos de medição da área 2.

Na área 2 o nível de desempenho foi insuficiente ficando acima da faixa de conforto acústico quando gerada uma intensidade sonora de 78,3 dB(A). Quando gerada as intensidades menores, o desempenho acústico foi satisfatório ficando na faixa de conforto de 40 à 50 dB(A) para uma área de uso do público, conforme apresenta o Quadro 7 e observa-se na Tabela 8 e no Gráfico 9.

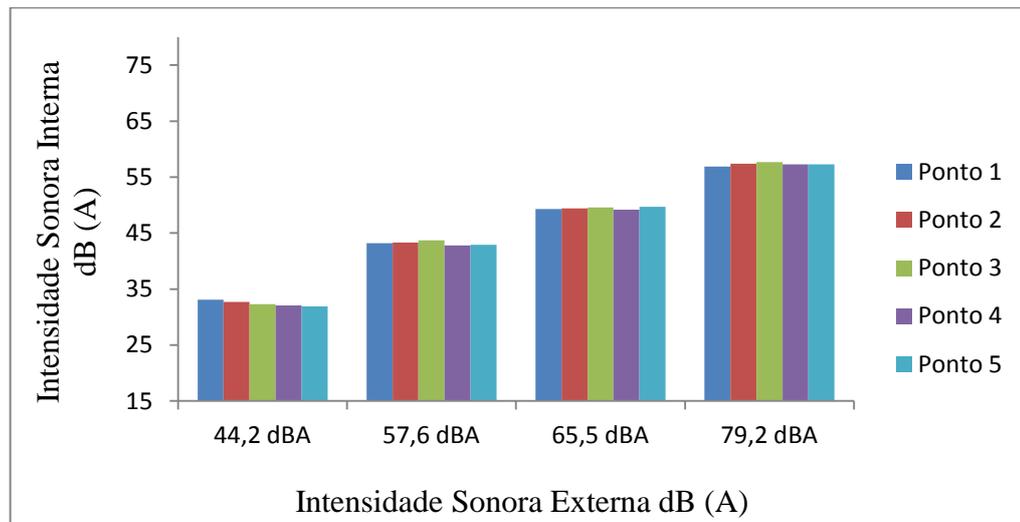
Gráfico 10 - Intensidades sonoras diversos pontos de medição da área 3.

Através da Tabela 9 e do Gráfico 10 é possível verificar que o desempenho acústico da área 3 também apresenta níveis insuficientes para o conforto acústico pois, o nível sonoro dentro da área ficou acima da faixa de conforto acústico exigido pela NBR 10152 (ABNT, 1987) entre 35 à 45 dB(A), até mesmo quando gerada uma intensidade sonora característica de uma rua com pouco movimento, adotando os dados de uma enfermaria de hospitais do Quadro 7, já que não existem dados referentes à unidades de atendimento básico.

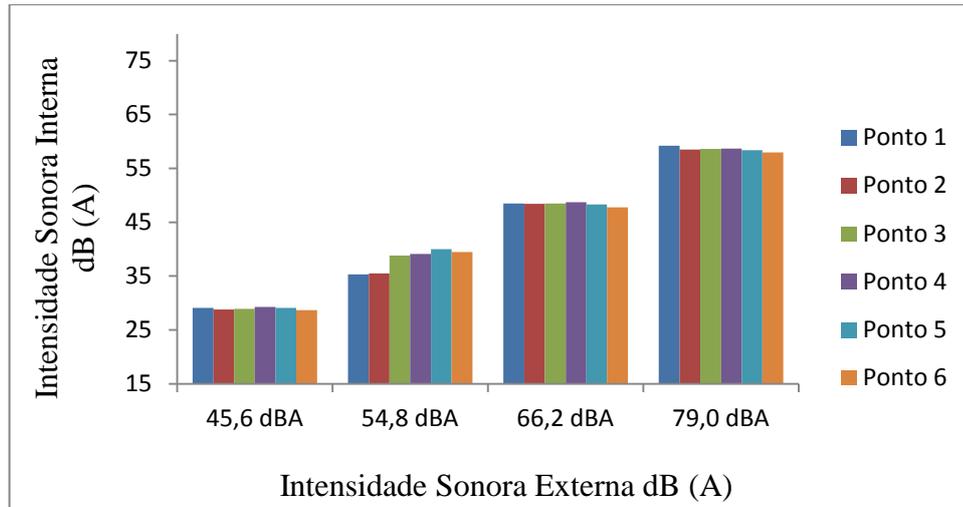
Gráfico 11 - Intensidades sonoras diversos pontos de medição da área 4.

A Tabela 10 e o Gráfico 11 apresentam os níveis de desempenho acústico da área 4 que também se mostram insuficientes de acordo com o Quadro 7 retirado da NBR 10152 (ABNT, 1987) e relacionando a área à um centro cirúrgico. Os níveis para conforto acústico desta área deveriam ficar entre 35 e 45 dB(A), o que não foi cumprido nem quando gerada uma intensidade sonora característica de uma rua com pouco movimento.

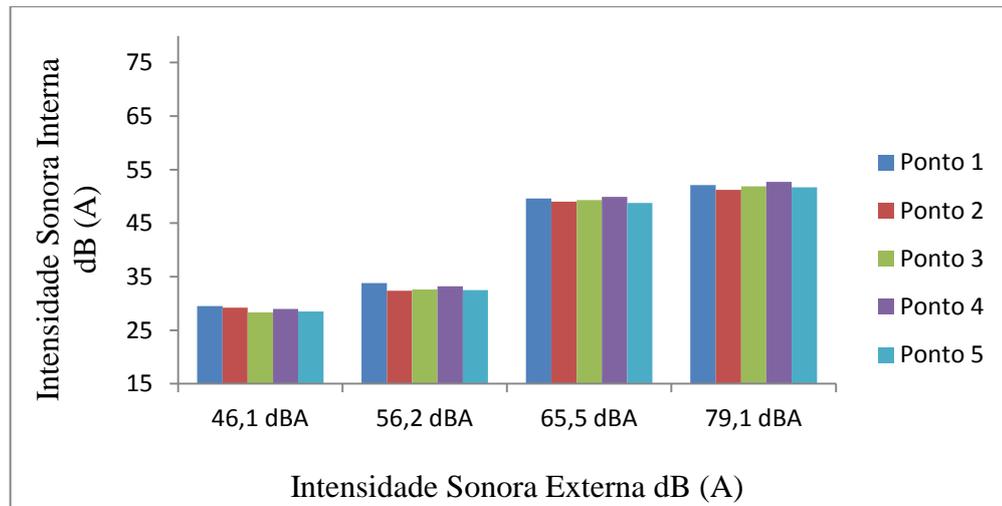
Gráfico 12 - Intensidades sonoras diversos pontos de medição da área 5.

Os níveis de desempenho acústico da área 5, conforme apresentados na Tabela 11 e no Gráfico 12, mostram índices abaixo do mínimo exigidos pela norma ficando acima da faixa de conforto acústico do Quadro 7 para apartamentos de hospitais, que é entre 35 à 45 dB(A).

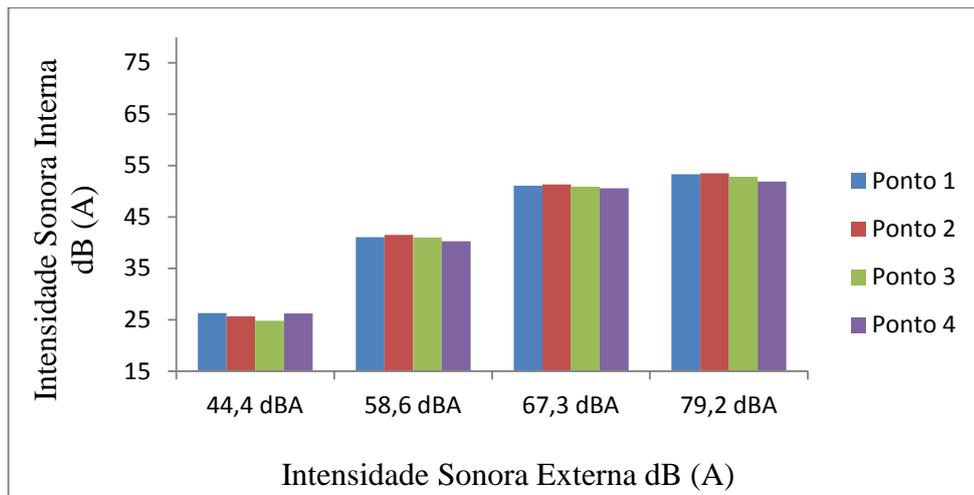
Gráfico 13 - Intensidades sonoras diversos pontos de medição da área 6.
