**ANÁLISE DO USO DE ESTACAS MEGA COMO REFORÇO DE FUNDAÇÕES
SUPERFICIAIS: ESTUDO DE CASO NO MUNICÍPIO DE ARCOS/MG**

Trabalho de Conclusão de Curso apresentado ao curso de Engenharia Civil do UNIFOR-MG, como requisito parcial para obtenção do título de bacharel em Engenharia Civil.

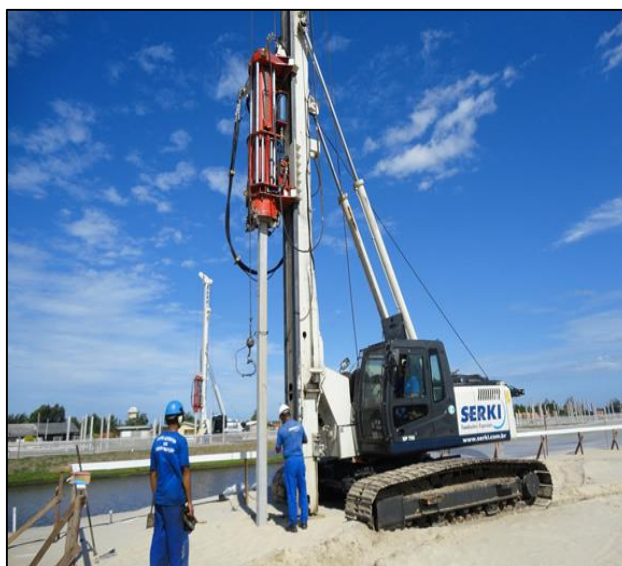
Figura 1 - Estaca cravada à percussão

- Estaca cravadas: neste caso não é necessário a retirada do solo, pois as estacas são cravadas diretamente no solo, através de percussão mecânica (FIG. 1).

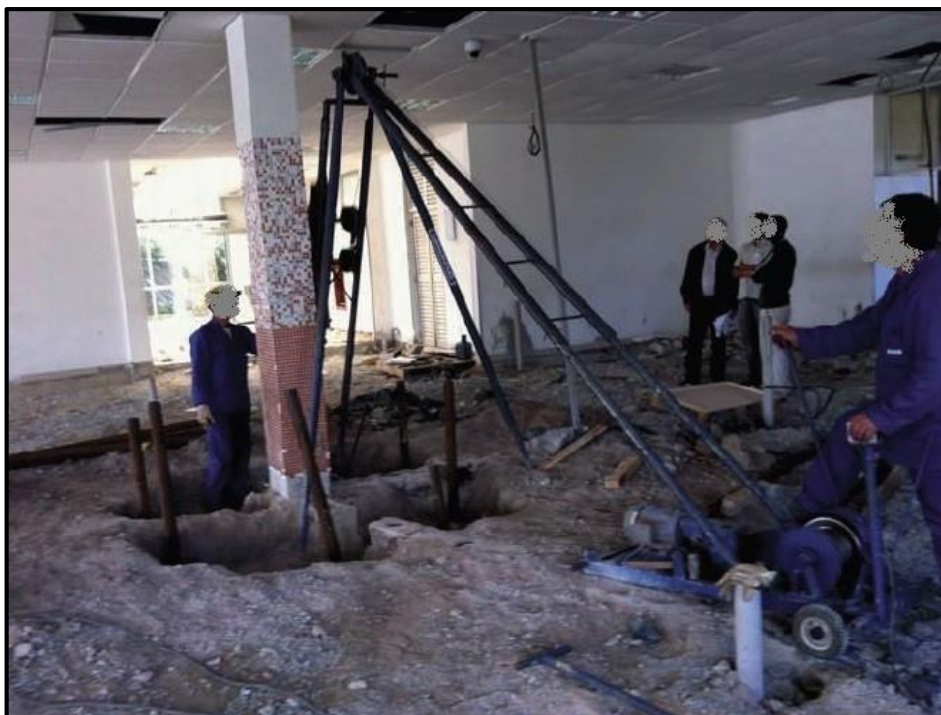
Figura 7 - Micro bate-estacas

As microestacas são estacas injetadas, assim como a estaca raiz, possuindo processo executivo semelhante, onde se faz a marcação ou implantação, perfuração, colocação da armadura, injeção e ligação à estrutura, e podendo ser realizado de forma vertical e inclinada. Esta cravação também pode ser feita com o auxílio de um pequeno bate-estaca (FIG. 7). Com a utilização deste bate-estaca, este método pode ser adotado em locais com pé direito baixo e com acesso limitado. Após a execução de todo o processo da microestaca, ela apresenta diâmetro finalizado que pode atingir até 15 cm. (WOLNEY, 2013).

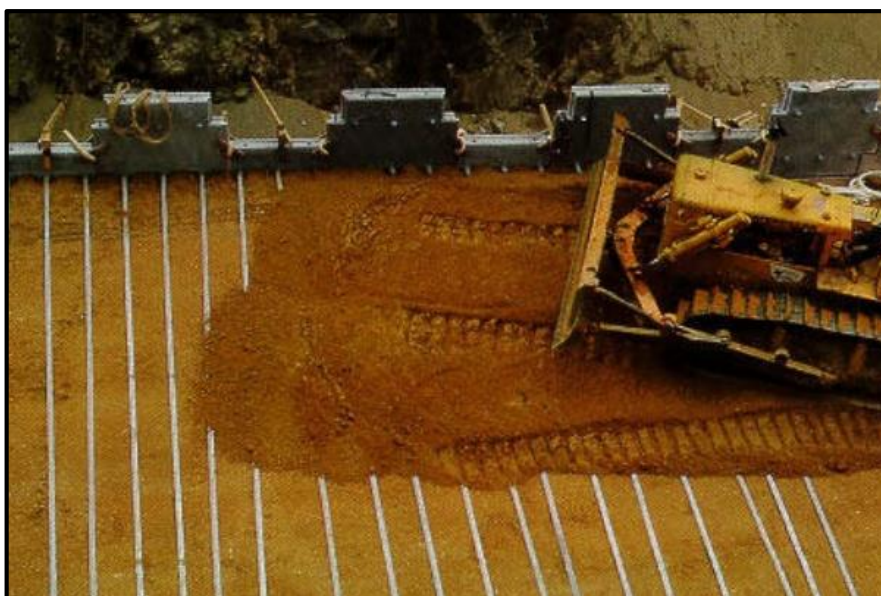
Figura 11 - Solo armado com elementos metálicos

Este método acontece através do emprego de materiais com resistência à tração elevada, fazendo com que sejam restringidas as deformações do maciço devido ao peso próprio. Nesta técnica, a transferência de carga acontece pelo atrito entre o solo e o material utilizado, que em geral são fitas metálicas (FIG. 11). (ABRAMENTO; KOSHIMA; ZIRLIS, 1998, p. 641 - 688).

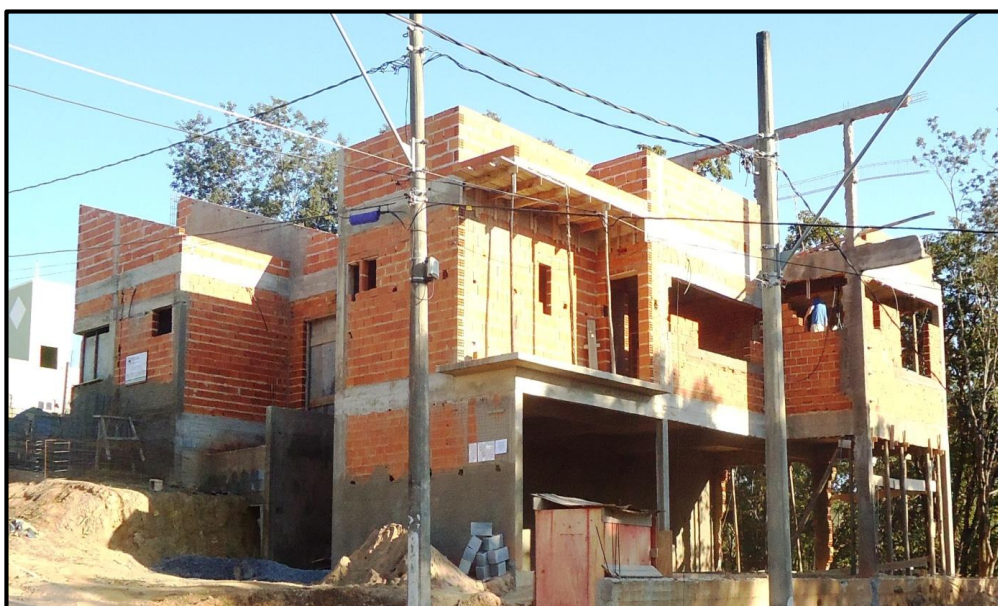
Figura 12 - Obra (objeto de estudo)

Para o desenvolvimento do presente trabalho, foi realizado o estudo de caso em uma residência localizada no município de Arcos/MG (FIG. 12). Esta obra está situada em um terreno que possui área de 900 m², sendo que a área total construída é de 482 m², sendo edificada com de 2 pavimentos.

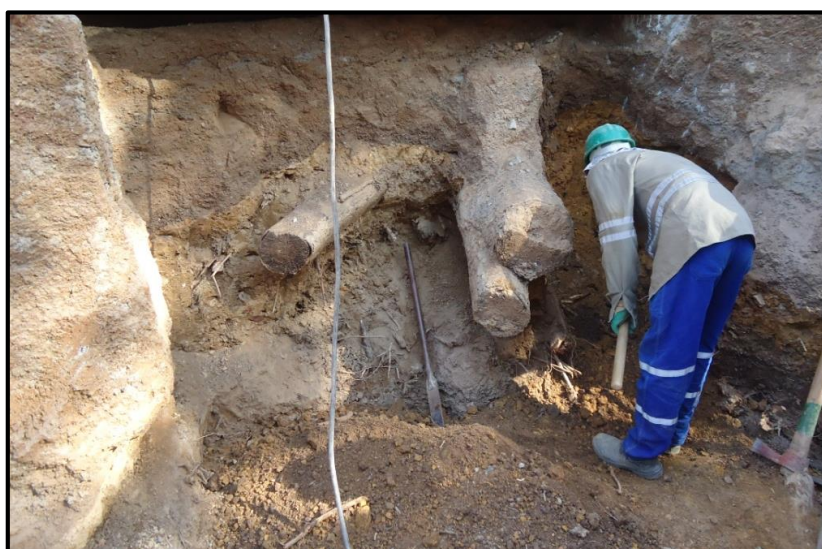
Figura 13 - Troncos de árvore no corpo do aterro

Além da inexistência de uma compactação do solo, também pode-se observar no corpo do aterro, a presença de lixos e de outros materiais como galhos e troncos de árvores, o que caracteriza a não observação da qualidade da área de empréstimo do solo para construir o aterro (FIG. 13). Estes materiais podem prejudicar tanto numa eventual compactação, quanto na execução da fundação.

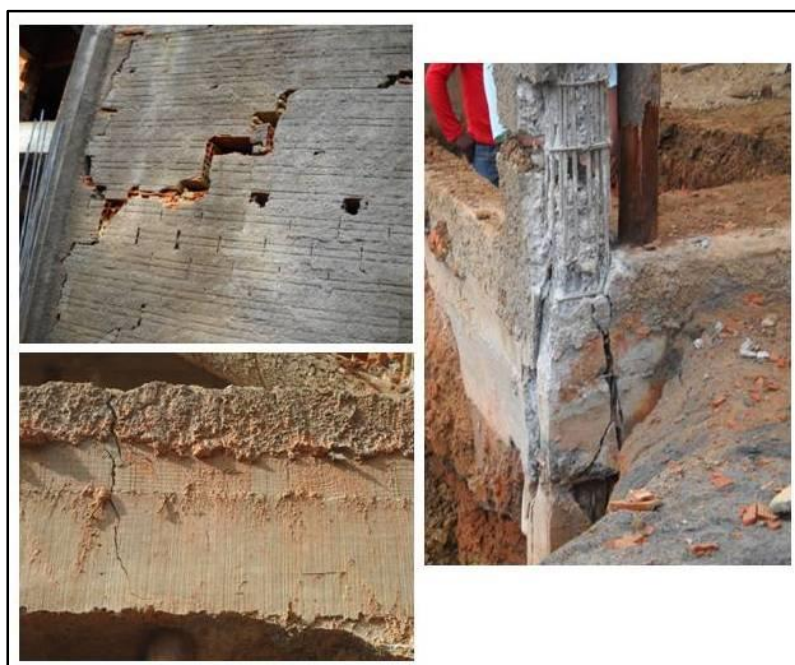
Figura 15 - Patologias na estrutura

Durante a construção da residência, foi constatado em determinado momento, danos na parte arquitetônica da obra com o surgimento de trincas e rachaduras em parte das alvenarias executadas e também a movimentação das mesmas, gerando em alguns pontos o desprendimento de tijolos que a constituíam. Posteriormente, esta ocorrência de trincas também pôde ser verificada em parte da estrutura, como em vigas e em pilares, onde em algumas localidades apresentou-se de forma bem graduada, expondo também parte da armadura da estrutura (FIG. 15).

Esta ocorrência em uma obra, onde apenas uma parte da edificação é acometida de patologias, pode ser explicado pela movimentação normal do solo que ocorre sob a fundação, necessitando de uma intervenção para controle do ocorrido. (GOTLIEB, 1998, p. 471 - 482).

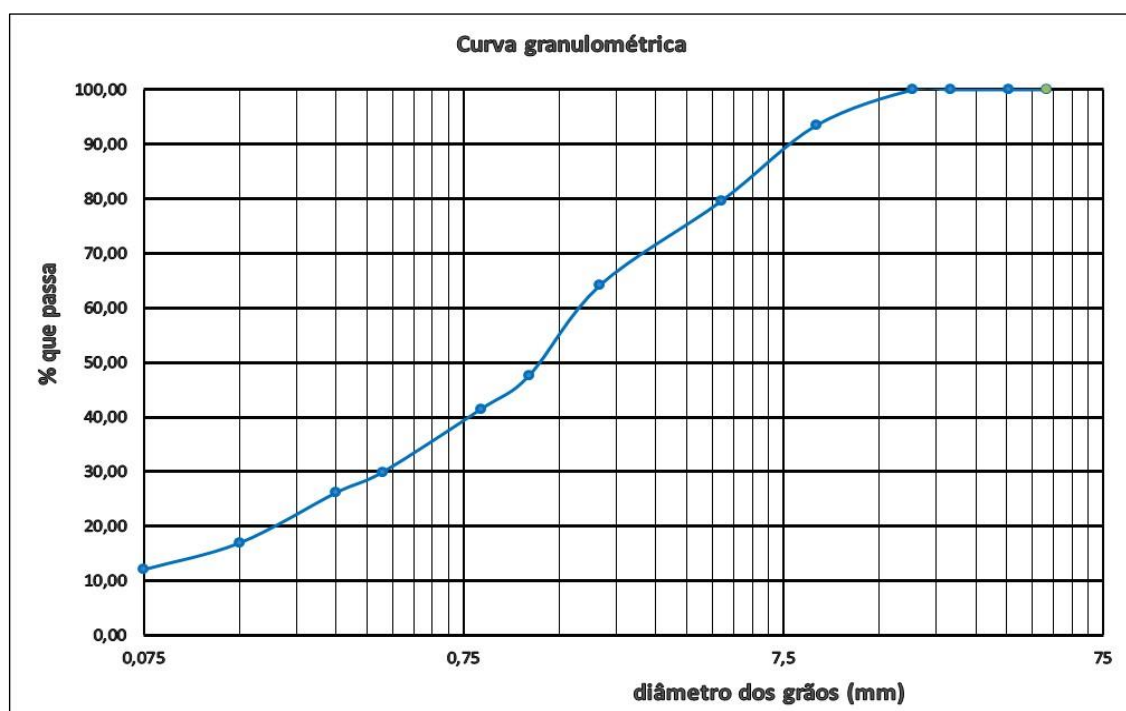
Gráfico 1 - Gráfico da distribuição granulométrica do solo natural

Através dos ensaios realizados em laboratório, obteve-se os valores do material passante nas peneiras e assim criou-se o gráfico, apresentando a distribuição granulométrica do solo presente na amostra (GRAF. 1).

A partir do gráfico, pôde-se classificar o solo, como pertencente ao subgrupo A-1-b, caracterizado como um material com presença principalmente de areia grossa com ou sem aglutinante de solo bem graduado. (BRASIL, 2006).

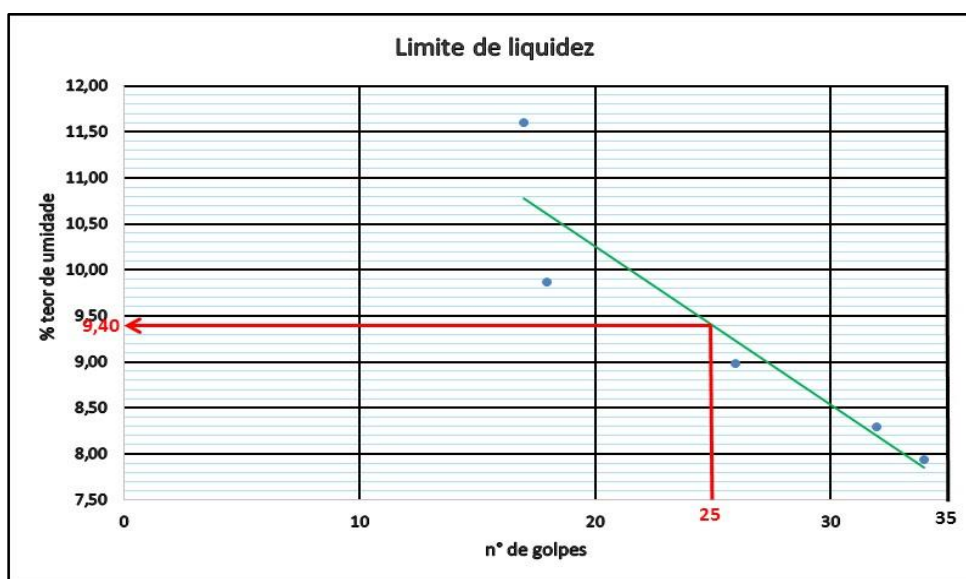
Gráfico 2 - Gráfico do limite de liquidez do solo natural

Como no ensaio granulométrico, o GRAF. 2 apresenta os resultados obtidos a partir dos ensaios de limite de liquidez, possibilitando identificar a porcentagem do teor de umidade correspondente ao número de 25 golpes. (ABNT, 1984).

De acordo com o gráfico, observa-se que o valor de umidade correspondente a um número de 25 golpes é igual à 9,40%, adotando como valor, como indica a ABNT (1984), o valor inteiro mais próximo, que é $LL = 9\%$.

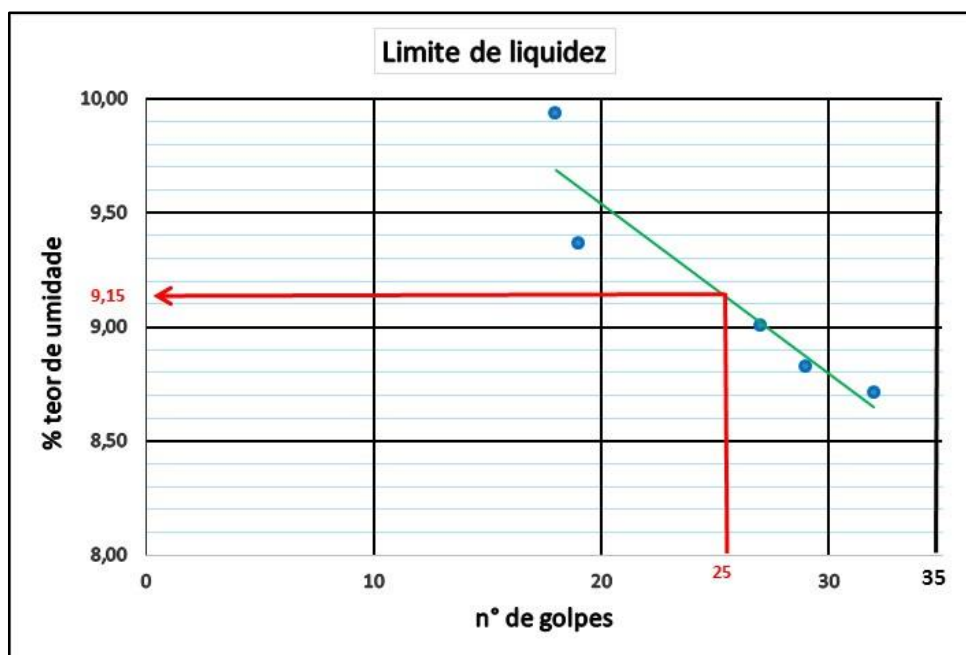
Gráfico 4 - Gráfico do limite de liquidez do solo do aterro

O gráfico feito a partir dos ensaios realizados, apresenta a percentagem correspondente a um número de 25 golpes, caracterizando o limite de liquidez da amostra do solo do aterro (GRAF. 4).

O teor da umidade equivalente ao número de 25 golpes, conforme o gráfico, é 9,15%, adotando o valor inteiro mais próximo $LL = 9\%$.

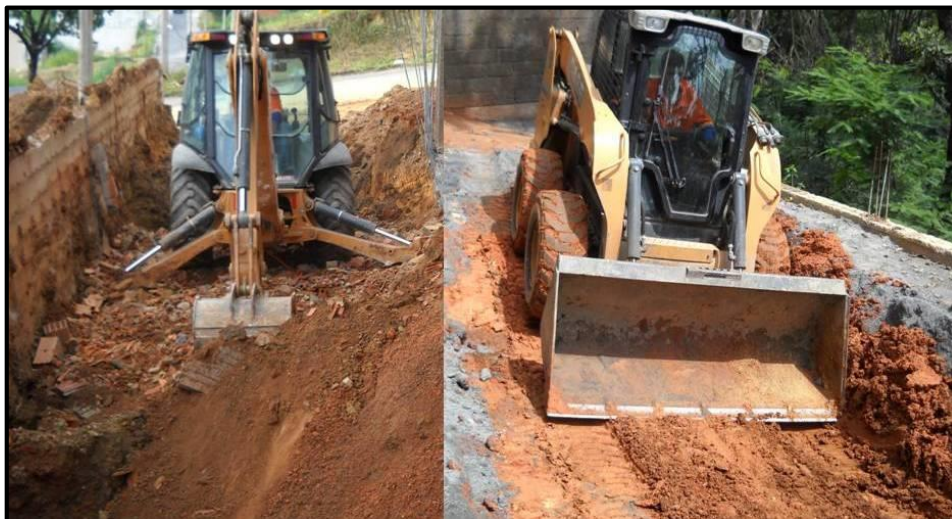
Figura 16 - Remoção do aterro

no início da obra, possibilitando assim uma visualização das condições que a fundação se encontrava (FIG. 16).

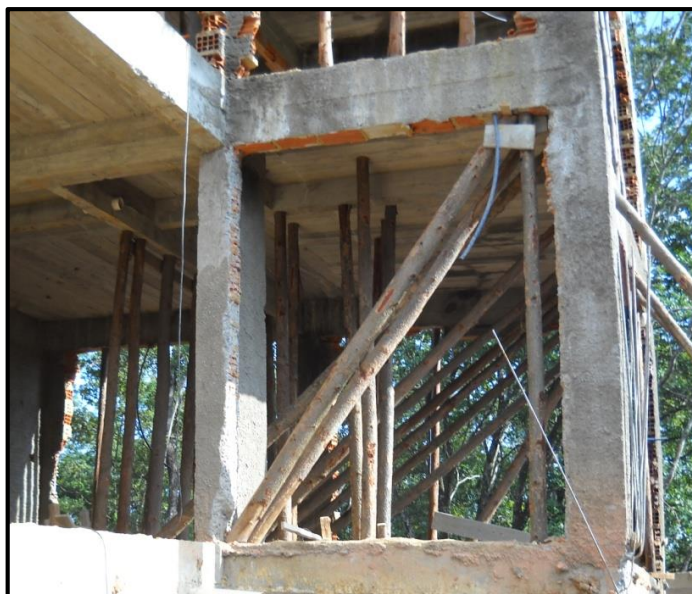
Figura 17 - Reforço provisório

Simultaneamente com a remoção do aterro, foi executada a retirada das alvenarias que estavam danificadas devido ao recalque ocorrido. Conforme mostra na FIG. 17, fez-se a aberturas destes vãos, seguido de um reforço provisório da estrutura, utilizando escoras de eucalipto.

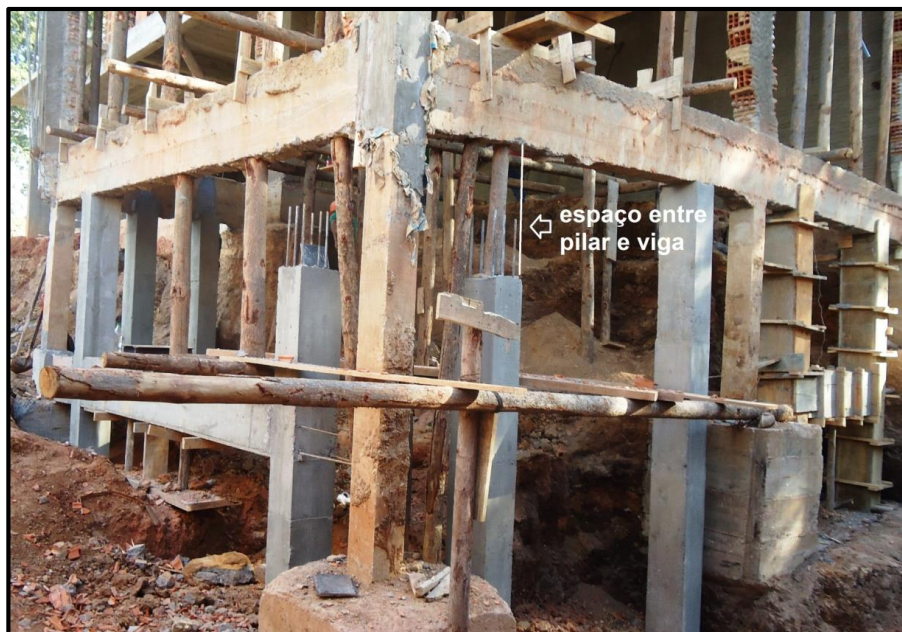
Figura 19 - Nova estrutura

Após a construção das sapatas, foram executas as novas vigas com dimensões de 45 x 30 cm, situadas entre os blocos B1 e B2, B2 e B3 e B7, e B6 e B7, aderindo aos pilares existentes. Da mesma forma, os pilares, que foram executados com dimensões de 25 x 25 cm, se aderiram às vigas, constituindo assim uma estrutura

homogênea, trabalhando em conjunto, sendo que, foi necessário que dois destes novos pilares, não fossem executados atingindo sua total altura, criando um vão de aproximadamente 1 m, para a utilização do macaco hidráulico (FIG. 19).

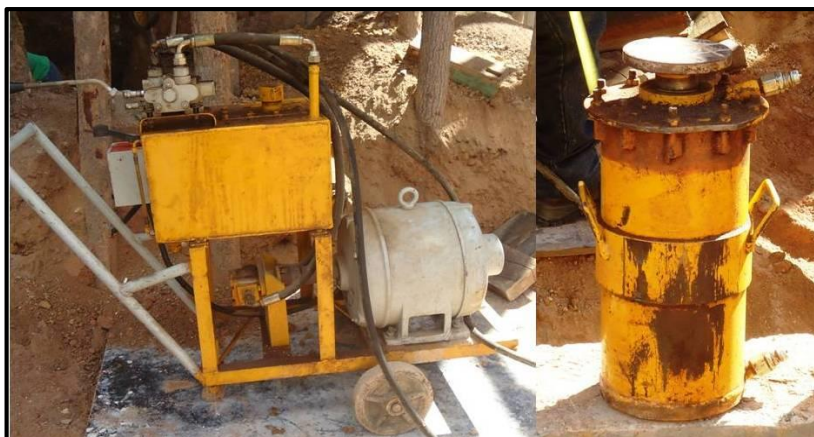
Figura 20 - Pistão hidráulico e bomba hidráulica

Para o nivelamento da estrutura, na região do bloco B3, conforme se apresentava inicialmente antes do recalque ocorrido, foi utilizado um pistão com capacidade máxima de 25 t. Para o funcionamento do pistão hidráulico, este acoplou-se por meio de mangueiras de alta pressão, à uma bomba hidráulica com capacidade de 400 kgf/cm², onde dá início ao trabalho (FIG. 20).

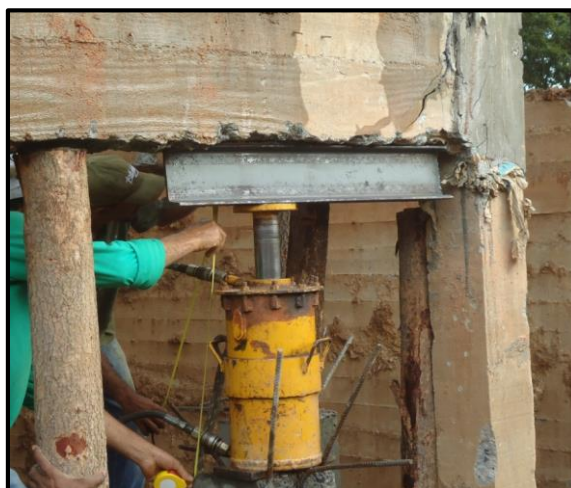
Figura 21 - Perfil metálico e cunhas para auxílio do pistão

Este perfil metálico "I" utilizado, foi posicionado perpendicularmente sobre o pistão, ficando entre a viga e o equipamento, evitando que a força exercida pelo pistão ocorresse de forma concentrada em um único ponto da viga, o que poderia causar maiores danos a estrutura (FIG. 21).

No espaço de 1 m, criado entre a estrutura nova e a já existente, foi posicionado o pistão já devidamente acoplado a moto bomba para efetuar o procedimento de nivelamento. O pistão apresentava um comprimento de 55 cm, antes de sua extensão, então para o seu apoio tanto no pilar tanto na viga da estrutura, foram utilizados como auxiliares do trabalho, cunhas metálicas e de madeira, e também um perfil metálico "I" de 50 cm de comprimento.

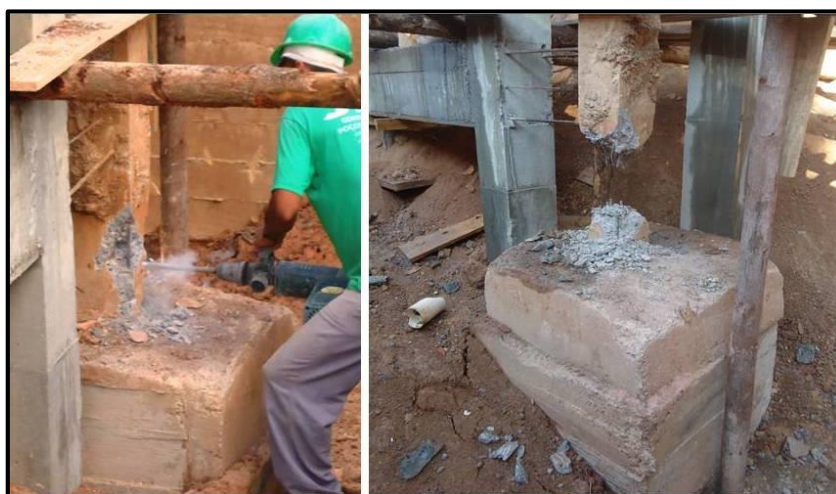
Figura 22 - Retirada do bloco

Na tentativa de nivelamento da estrutura, notou-se que ao elevar a mesma com o pistão hidráulico, ocorria o retorno ao ponto inicial, indicando uma carga elevada à ser suportada pelo equipamento. Então, primeiramente foi necessária uma diminuição da carga gerada pela estrutura, realizada através da retirada do bloco B3, já prevista, em consequência dos danos apresentados, e que foi substituído pelas sapatas construídas (FIG. 22).

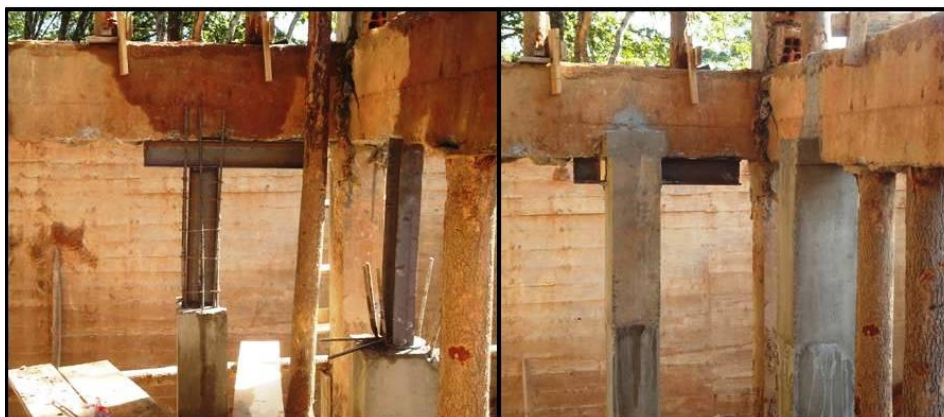
Figura 23 - Perfis metálicos em substituição do pistão

O reforço provisório com as escoras de eucalipto, realizado nos vãos onde se retirou as alvenarias para auxiliar no nivelamento, era substituído simultaneamente com a elevação da estrutura, pois conforme esta movimentação ocorria, aumentava-se a distância entre as vigas.

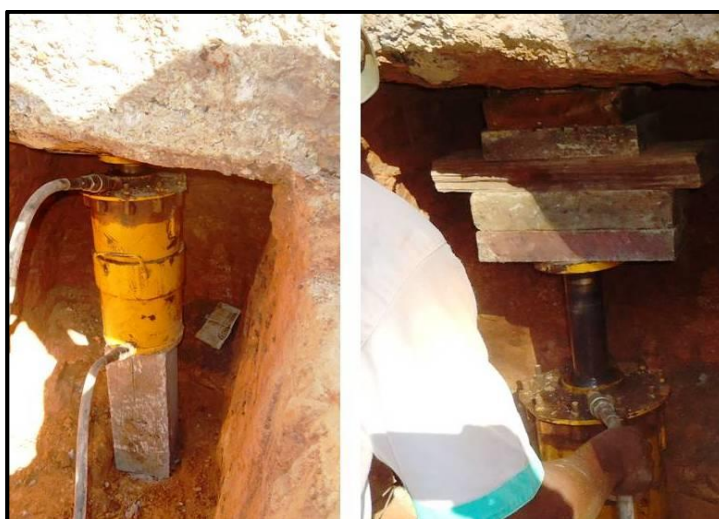
Figura 25 - Posicionamento da estaca e pistão, e uso de calços de madeira

Inicialmente, executou-se a escavação de uma vala sob o bloco, que de acordo com ABEF (2012), deve ter dimensões mínimas de 1,00 x 1,50 m, com profundidade suficiente a garantir a movimentação do executor e dos equipamentos. No caso estudado, a profundidade da vala teve dimensão aproximada de 1,20 m que condicionou o posicionamento do segmento da estaca (verticalmente com auxílio de prumo) e do pistão.

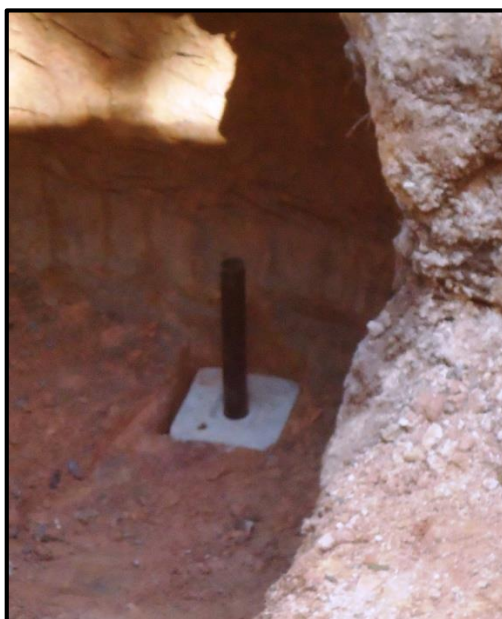
Figura 26 - Introdução do segmento cilíndrico

A prensagem de uma estaca é executada, até o ponto em que se verifica que a sua parte superior está em um nivelamento próximo ao solo. Com isso realiza-se a introdução dos segmentos cilíndricos de aço na parte vazada da estaca, que de

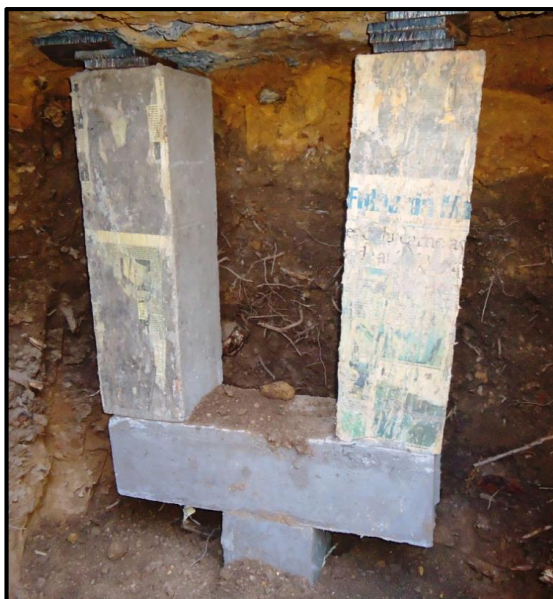
Figura 27 - Finalização do reforço

A FIG. 27, mostra que, para o preenchimento dos espaços que ficaram entre o bloco e as estacas, devido ao tamanho padrão das estacas, foram utilizadas cunhas metálicas. (ABEF, 2012).

O processo, após a retirada do pistão hidráulico, foi finalizado com a concretagem da vala aberta para a execução do trabalho.
