IMPLEMENTAÇÃO DO SISTEMA DE QUALIDADE E SEGURANÇA NA
PRESTAÇÃO DE SERVIÇOS DA EMPRESA CRIAÇÕES IRAMAR INDÚSTRIA E
COMÉRCIO LTDA

Trabalho de conclusão de curso apresentado ao Curso Engenharia de Produção do UNIFOR-MG como requisito parcial para obtenção do título de bacharel em Engenharia de Produção.

As situações descritas foram as encontradas durante a primeira vistoria, em 15 de março de 2015. Havia água filtrada e/ou mineral disponível para os funcionários, porém não havia porta copos e lixo para uma melhor higiene, demonstrado na FIG. 3.

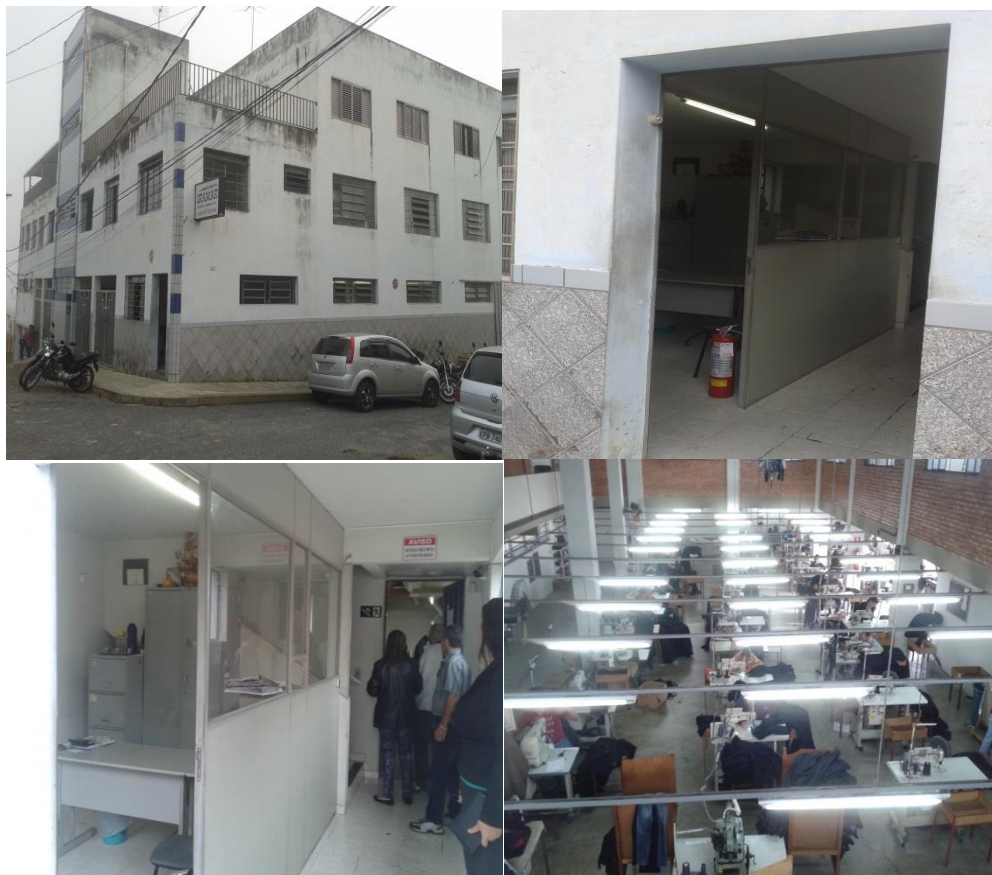
Figura 1 – Instalações da indústria

Foi verificado se as instalações não oferecem risco às condições de trabalho (rachaduras, buracos, infiltrações acentuadas) e, conforme inspeção foi verificado que o local não oferece risco às condições de trabalho (rachaduras, buracos, infiltrações acentuadas) como pode ser observado na FIG.1.

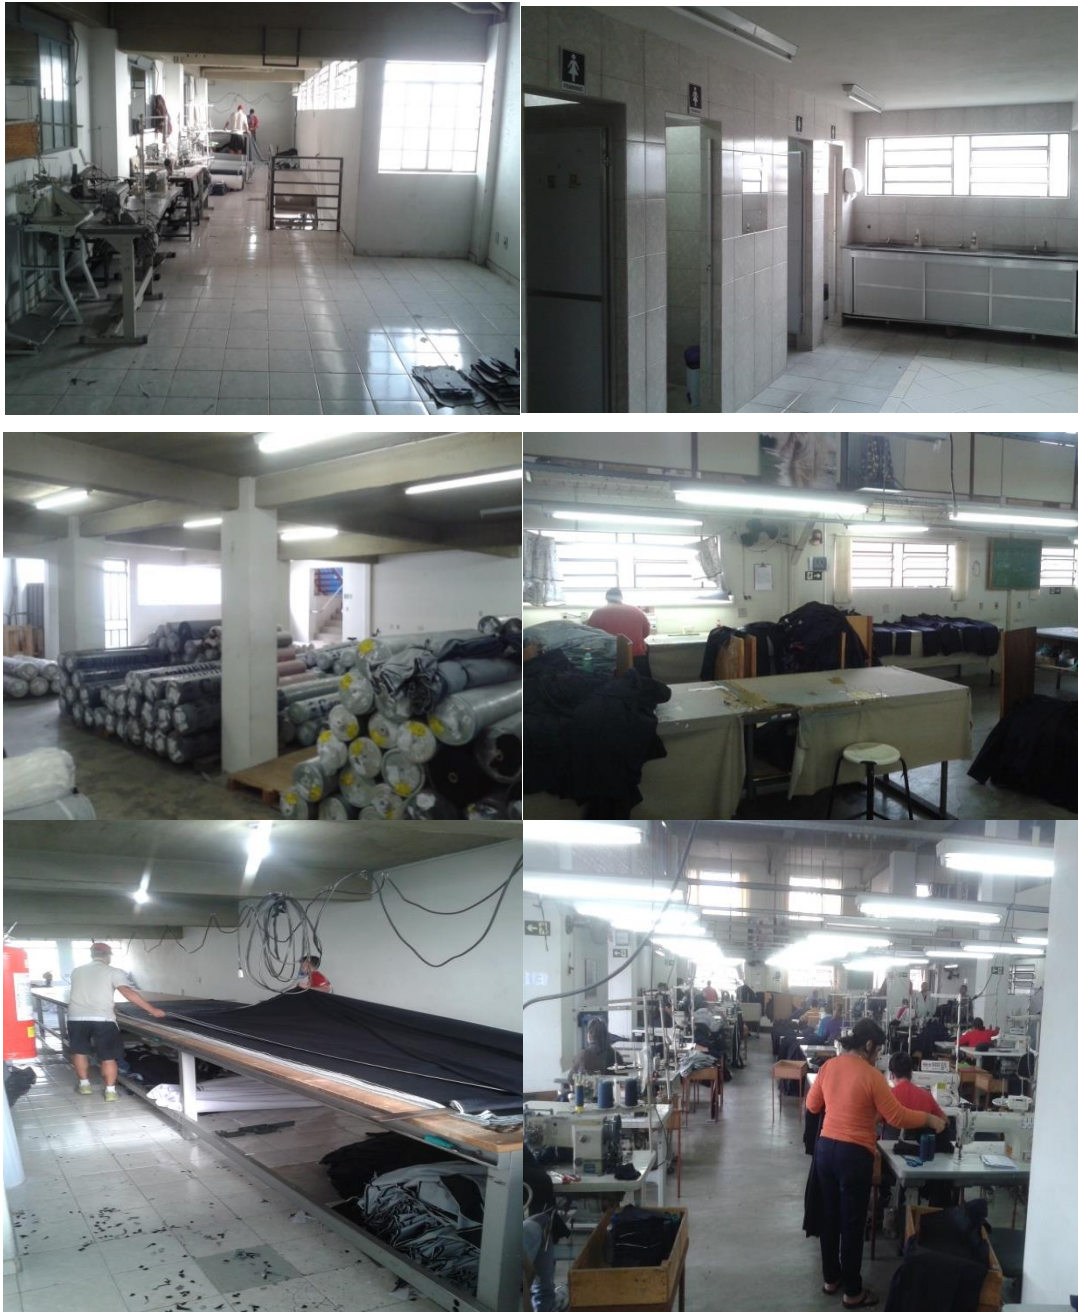
Figura 2 – Condições de higiene e limpeza dos ambientes da indústria

Quanto às condições de higiene e limpeza das áreas da empresa, verificou-se durante a visita que as áreas da empresa se encontram em boas condições não expondo os trabalhadores a nenhum tipo de risco referente a problemas de higiene sendo demonstrado na FIG. 2.

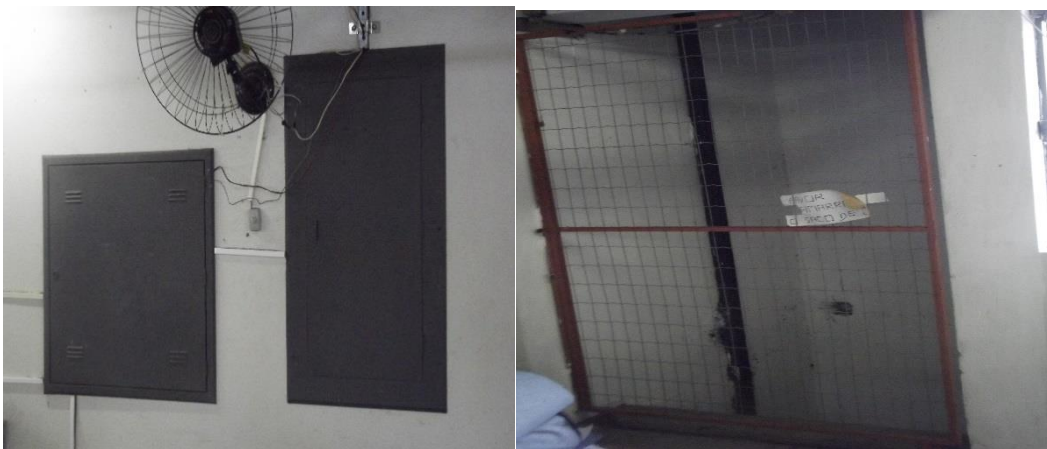
Figura 4 – Instalações elétricas antes da vistoria

As instalações elétricas estão adequadas, porém não existe o laudo de conformidade das instalações elétrica, e não existiam sinalizações de identificação dos quadros e elevador, demonstrado na FIG. 4.

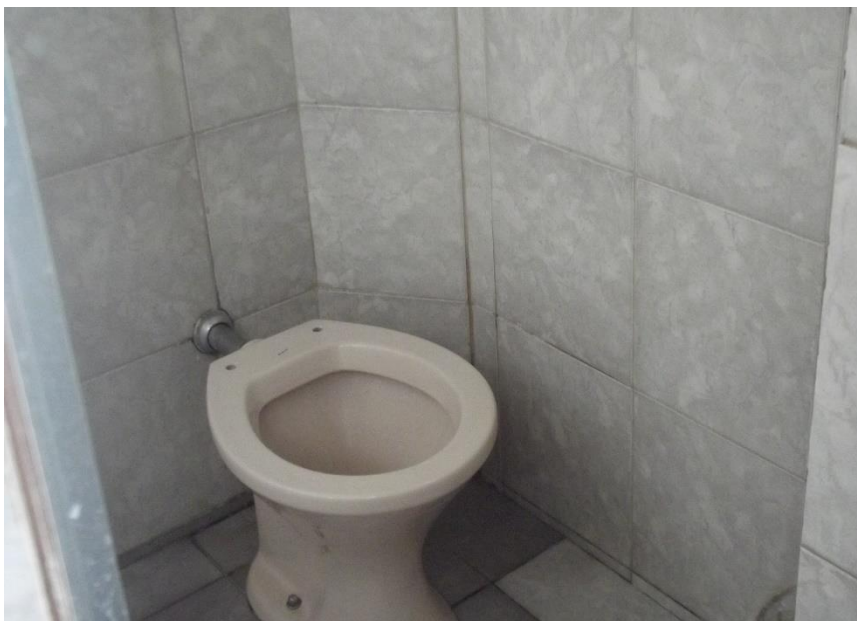
Figura 6 – Condições dos sanitários antes da vistoria

Os sanitários são providos de vaso sanitário, porém não tem assento e tampa, demonstrado na FIG. 6.

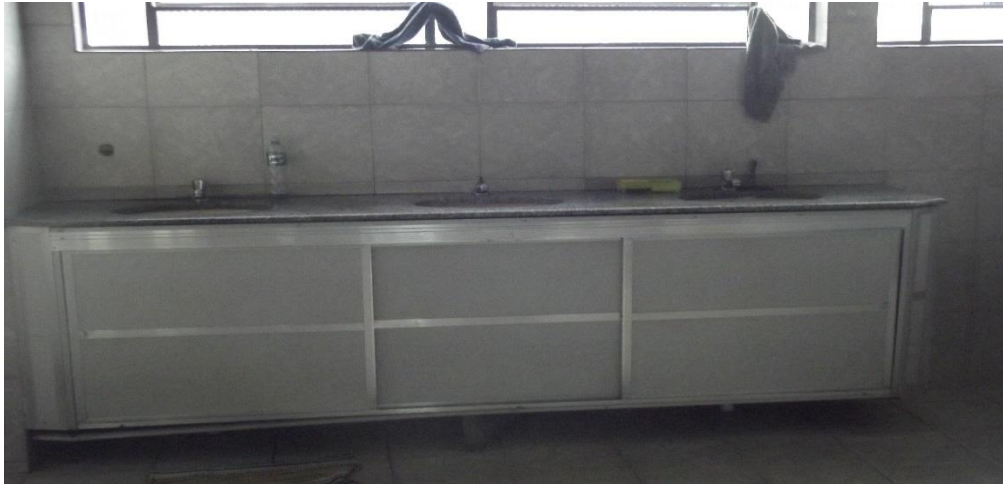
Figura 7 – Existência de produtos de higiene nos sanitários antes da vistoria

Os sanitários não eram dotados de produtos destinados à higiene pessoal: sabonete líquido, toalhas de papel para mãos e lixeira com tampa, demonstrado na FIG. 7.

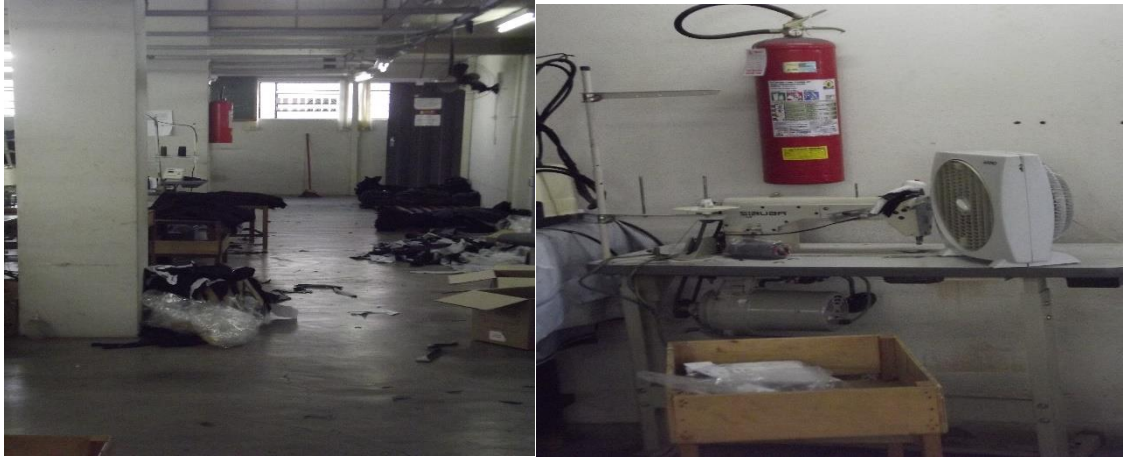
Figura 9 – Proteção contra incêndios antes da vistoria

O estabelecimento está provido de proteção contra incêndio, porém extintores mal sinalizados, com obstáculos em frente os extintores, não havia sinalização de saída de emergência, demonstrado na FIG. 9.

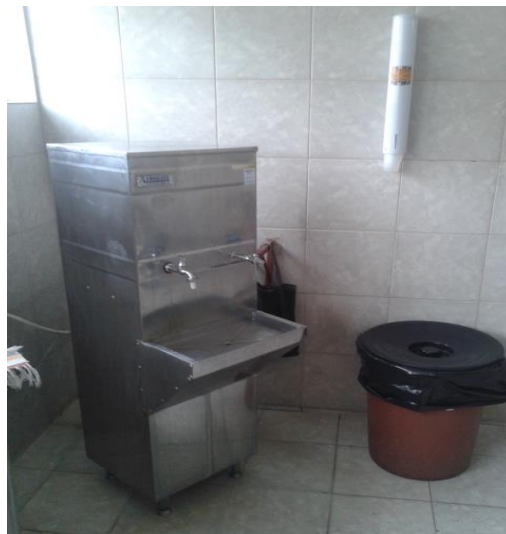
Figura 10 - Condições do local onde é localizado o filtro de água após vistoria

Durante visita as instalações foi verificada que há água filtrada e/ou mineral disponível para os funcionários e existência de copos de material descartável e lixeira para depósito dos copos utilizados, demonstrado na FIG. 10.

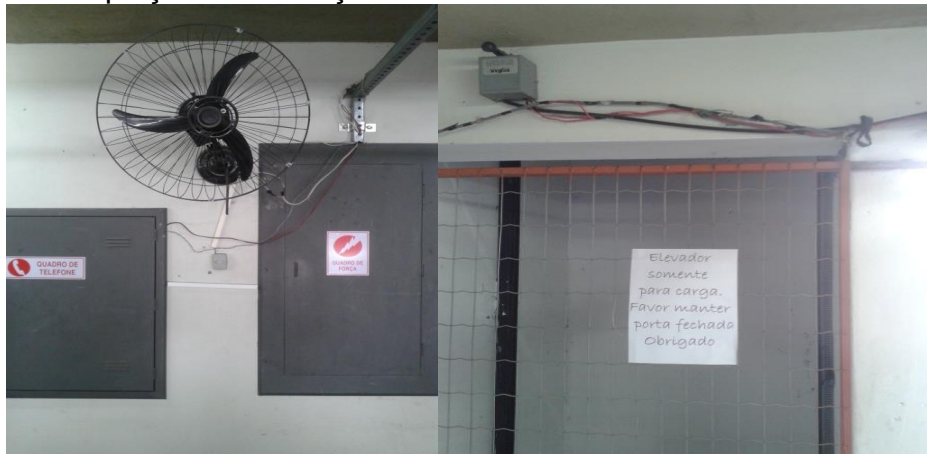
Figura 11 – Adequação à solicitações feitas

Foi solicitada a adequação das instalações elétricas, demonstrado na FIG. 11.

- 1) Providenciar laudo de conformidade das instalações elétricas;
- 2) eliminar ligações provisórias N/C: Verificada em análise dos documentos ausência de apresentação do Laudo de Instalações Elétricas e em visita às instalações identificados fios expostos.

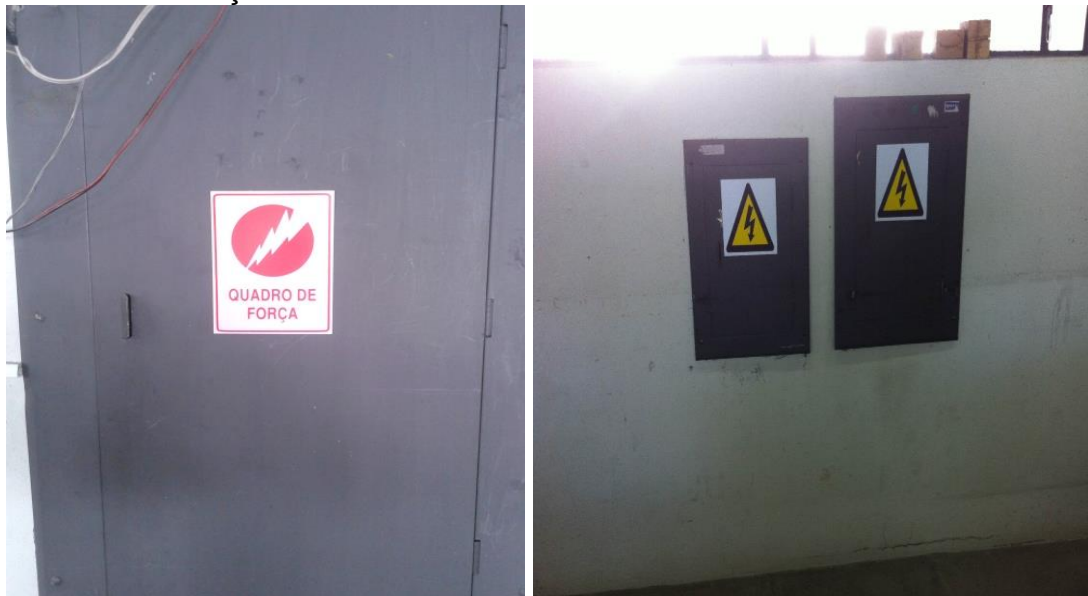
Figura 12 – Sinalização dos sistemas elétricos

Durante a segunda visita às instalações foi verificado que áreas que representam riscos elétricos sob tensão estão sinalizadas conforme NR – 10. (FIG. 12)

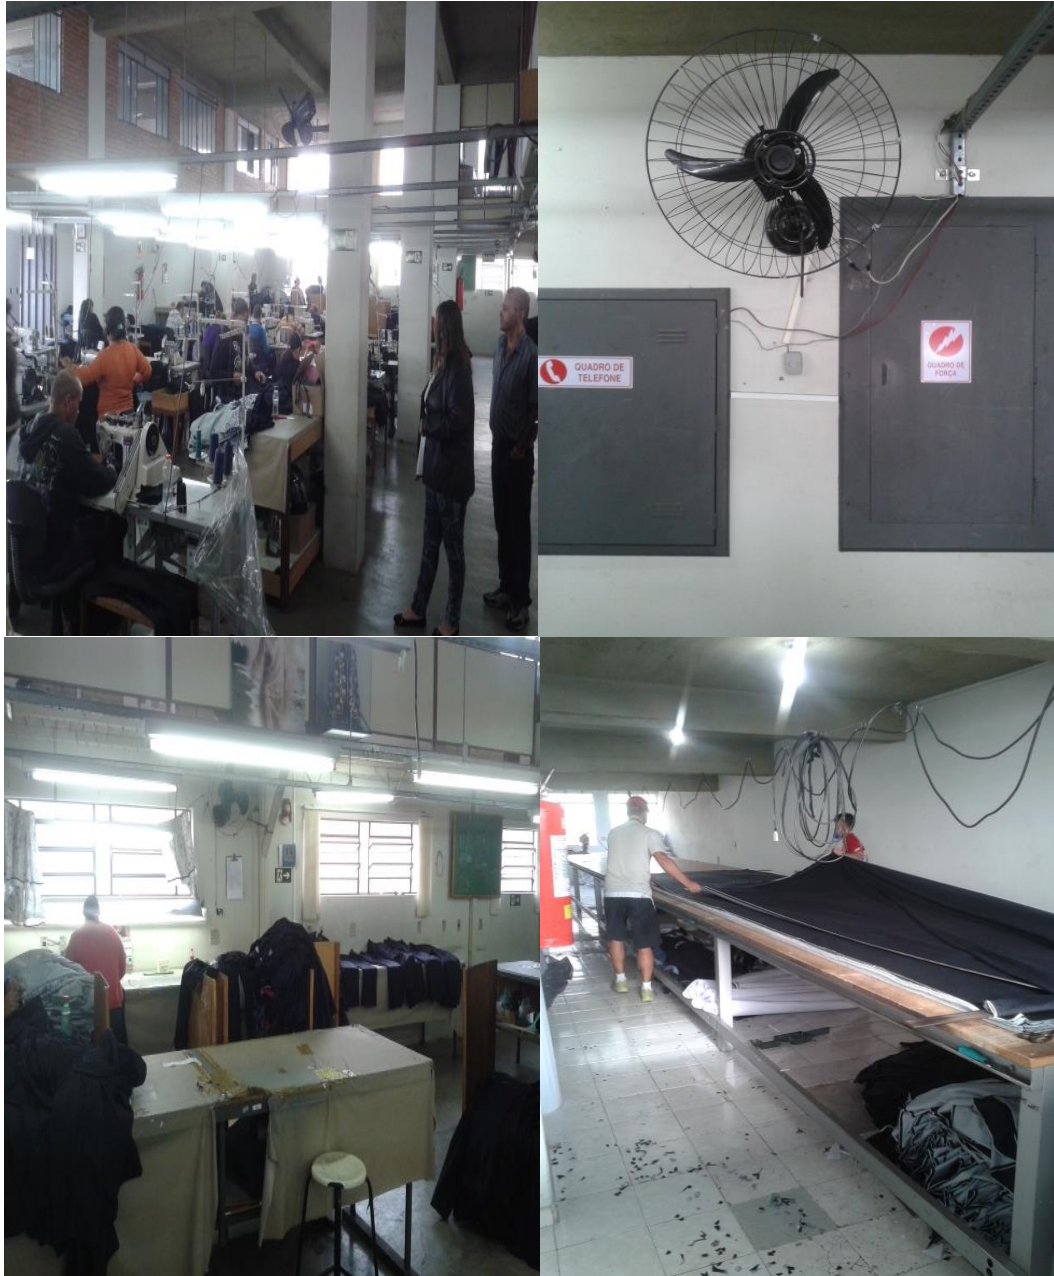
Figura 13 – Aspecto dos sistemas de ventilação

Quanto às questões referentes aos sistemas de ventilação, exaustão e/ou climatização adequado às tarefas realizadas em cada etapa do processo, verificou-se na segunda visita que o local possui sistema de ventilação mecânica e natural adequada às tarefas realizadas em cada etapa do processo (FIG. 13).

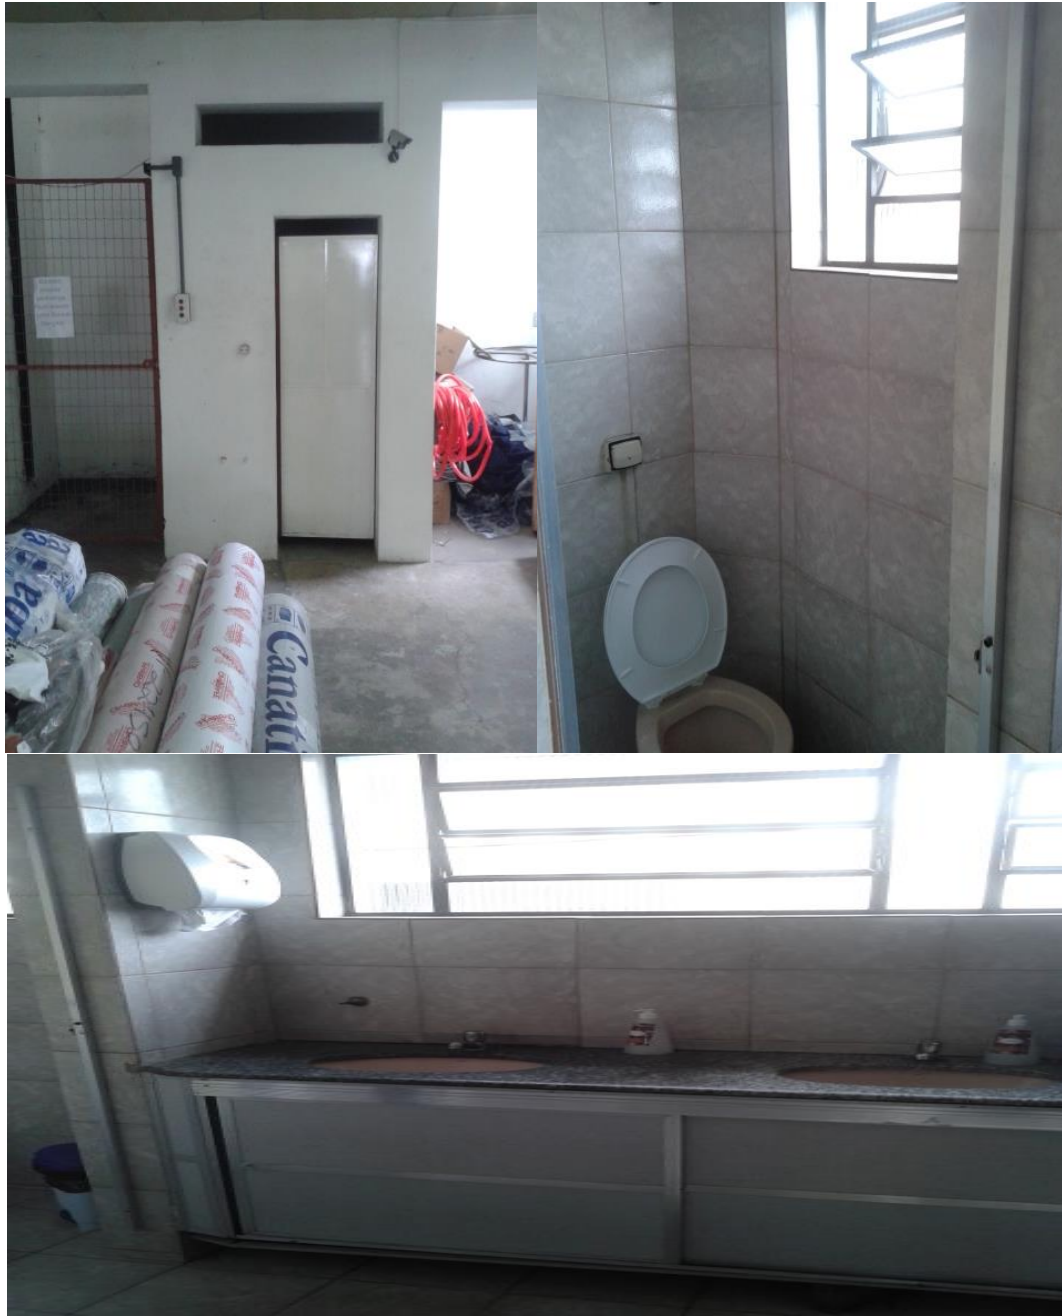
Figura 14 – Ventilação dos sanitários

Durante a primeira visita foi solicitado que os sistemas de ventilação dos vestiários fossem adequados e, durante a segunda visita às instalações, foi

verificado que a empresa possui 6 (seis) sanitários, porém um deles, localizado no estoque de tecidos possui ventilação voltada para o interior da empresa. Ressalta-se que 5 sanitários possuem ventilação adequada (FIG. 14).

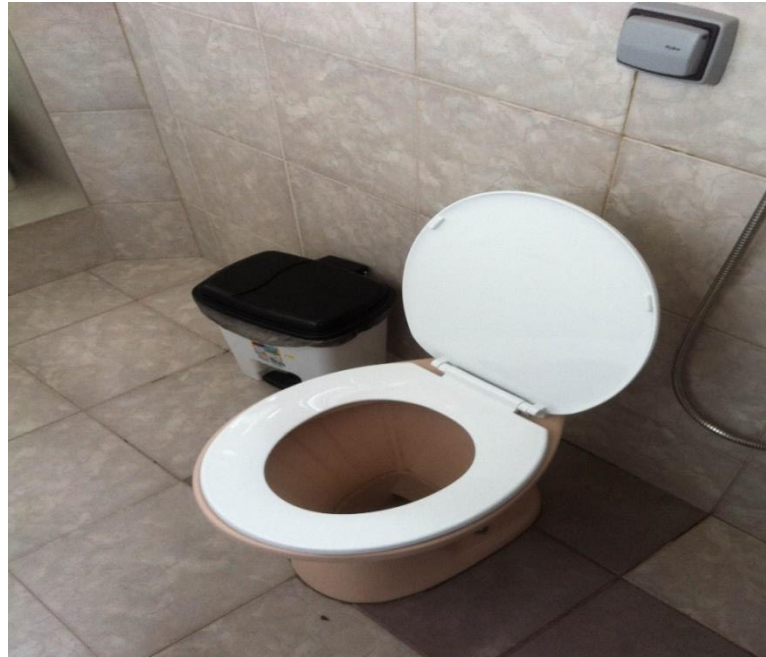
Figura 15 – Condições dos vasos sanitários após vistoria.

Durante a segunda visita às instalações, foi verificado que a empresa possui 6 (seis) sanitários, todos providos de vaso sanitário com assento e tampa (FIG. 15).

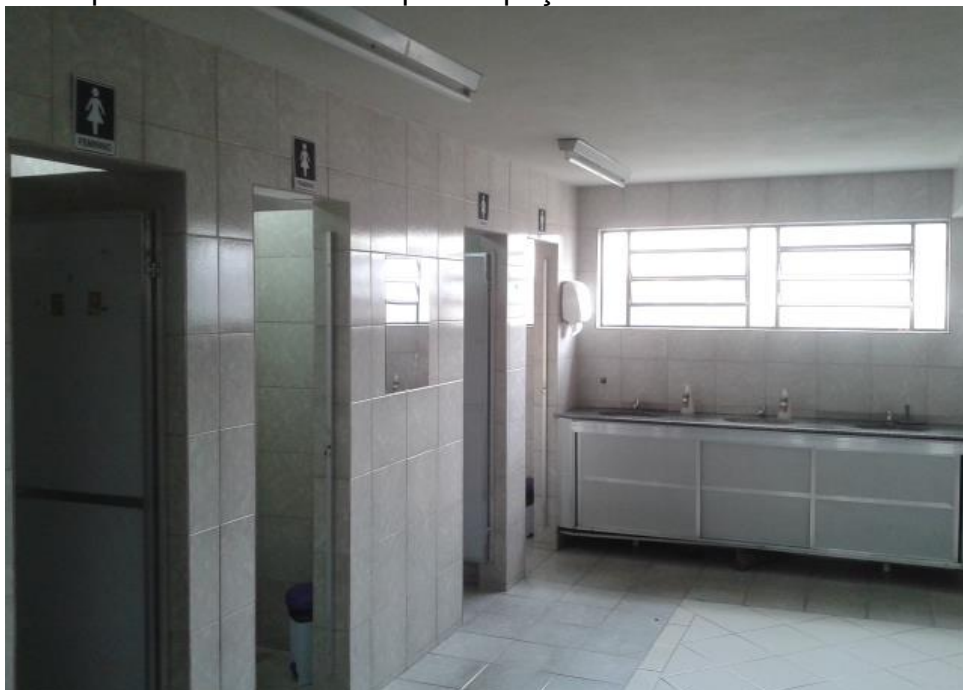
Figura 16 – Aspecto dos sanitários após inspeção

Foi verificado também que a empresa possui 6 (seis) sanitários distribuídos para 36 operários, sendo considerado, portanto, suficientes para atender aos colaboradores (FIG. 16).

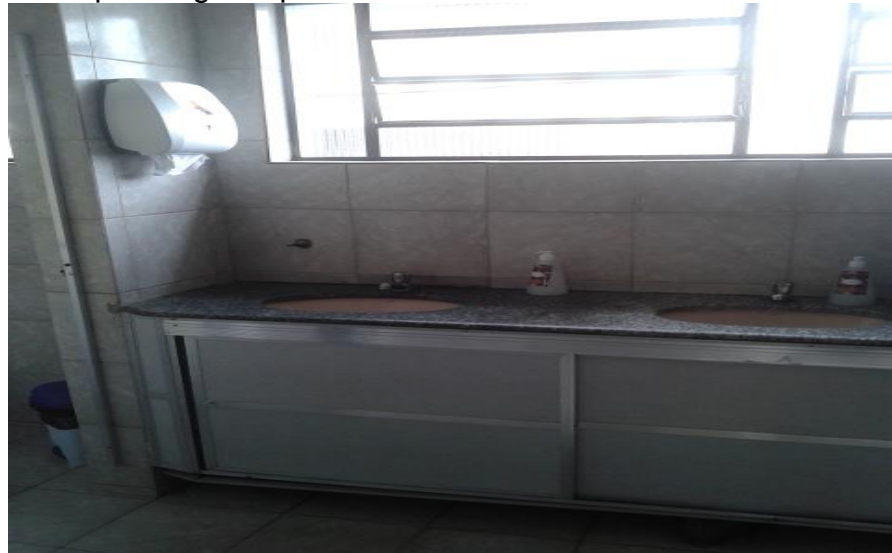
Figura 17 – Material para higiene pessoal nos sanitários

Durante visita as instalações e entrevistas com nove funcionários, foi verificado que os sanitários são dotados de produtos destinados à higiene pessoal: papel higiênico, sabonete líquido, toalhas de papel para as mãos ou outro sistema higiênico para secagem de mãos e lixeira com tampa (FIG. 17).

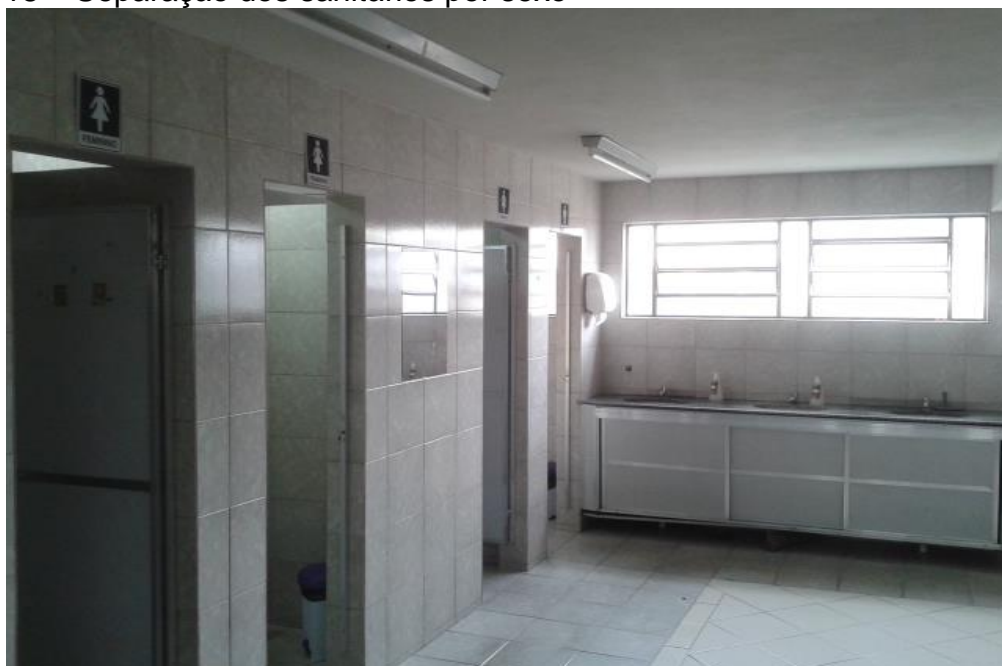
Figura 18 – Separação dos sanitários por sexo

Foi verificado também que a empresa possui 6 sanitários e que estes são separados para ambos os sexos com identificação nas portas (FIG. 18).

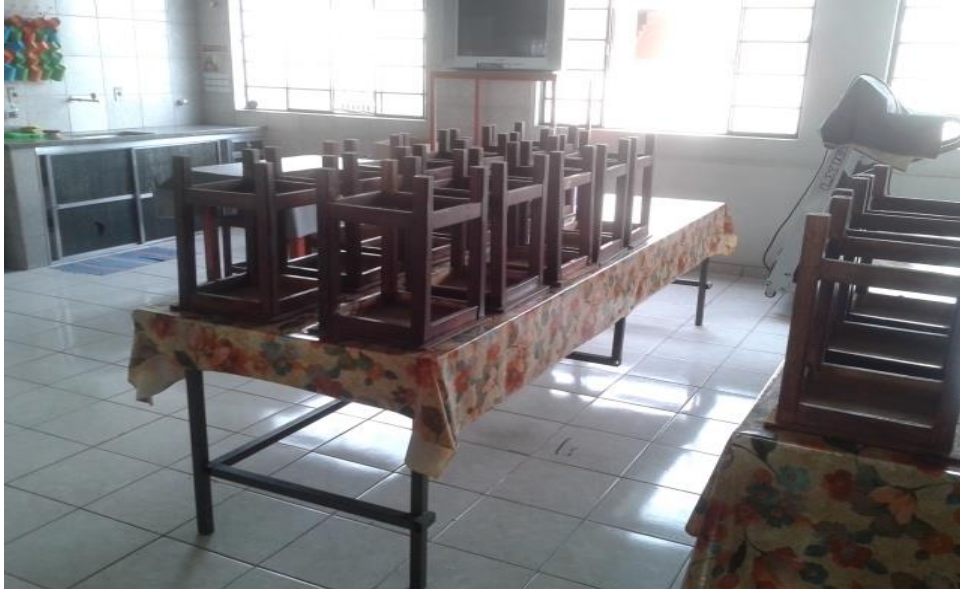
Figura 19 – Condição do refeitório

A limpeza do refeitório também foi avaliada e foi possível verificar que, de acordo com as instalações e entrevistas com nove funcionários, foi verificado que o refeitório é limpo e sem resíduo de alimentos (FIG. 19).

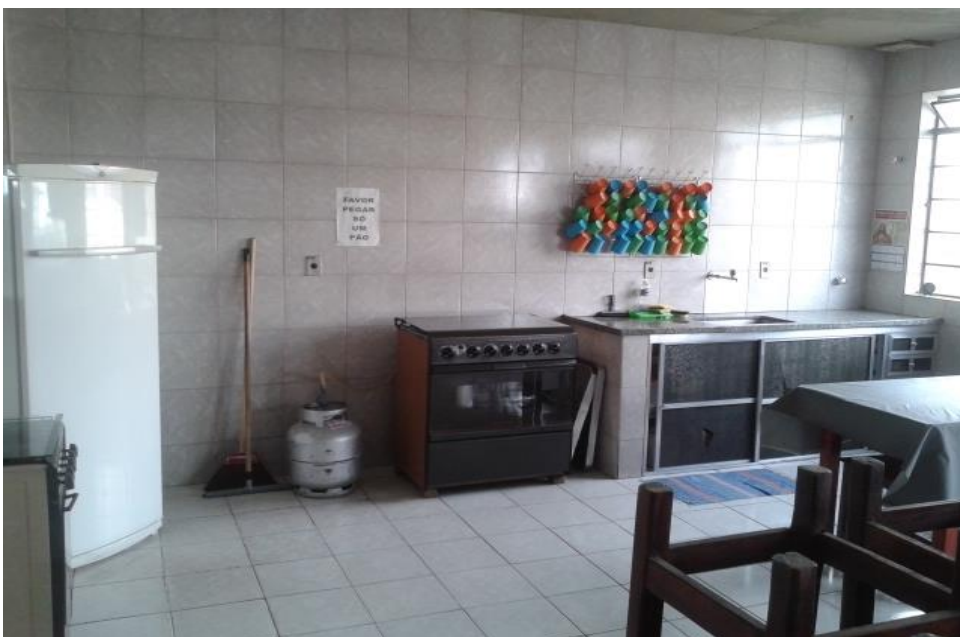
Figura 20 – Armazenamento de utensílios de cozinha

Quanto ao armazenamento de louças, talheres, copos e panelas, foi verificado que estes são armazenados e/ou guardados adequadamente (FIG. 20).

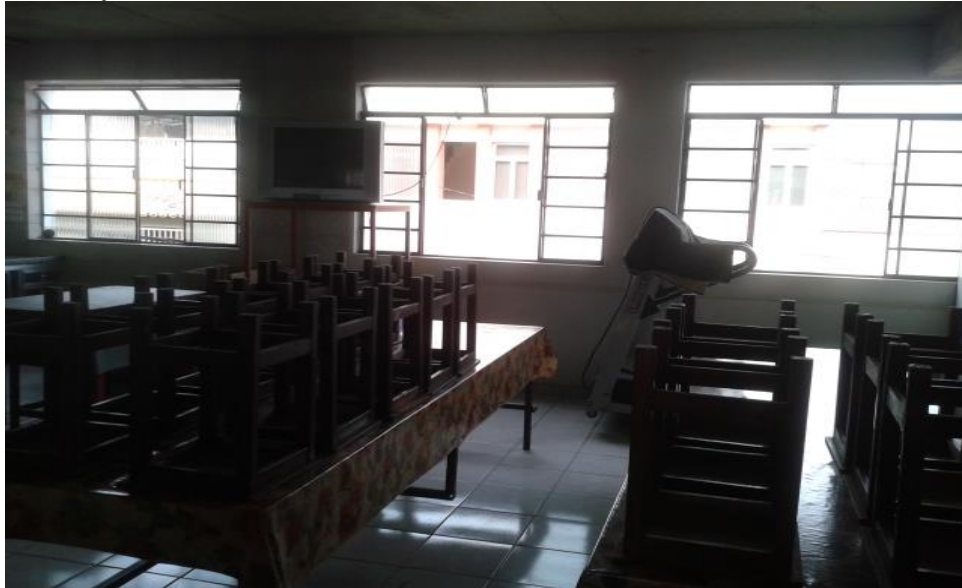
Figura 21 – Arejamento do refeitório

Durante visita as instalações e entrevistas com nove funcionários, foi verificado que o refeitório é arejado (FIG. 21).

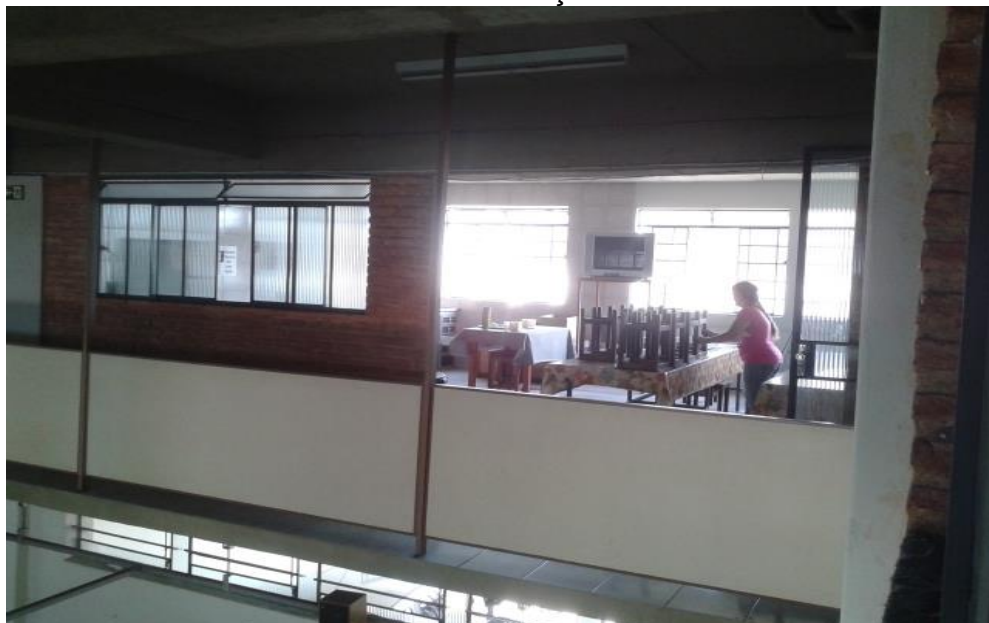
Figura 22 – Local onde são realizadas as refeições

Foi questionado se as refeições são feitas de forma segregada da área produtiva e, conforme foi observado, as refeições são feitas de forma segregada da área produtiva (FIG. 22).

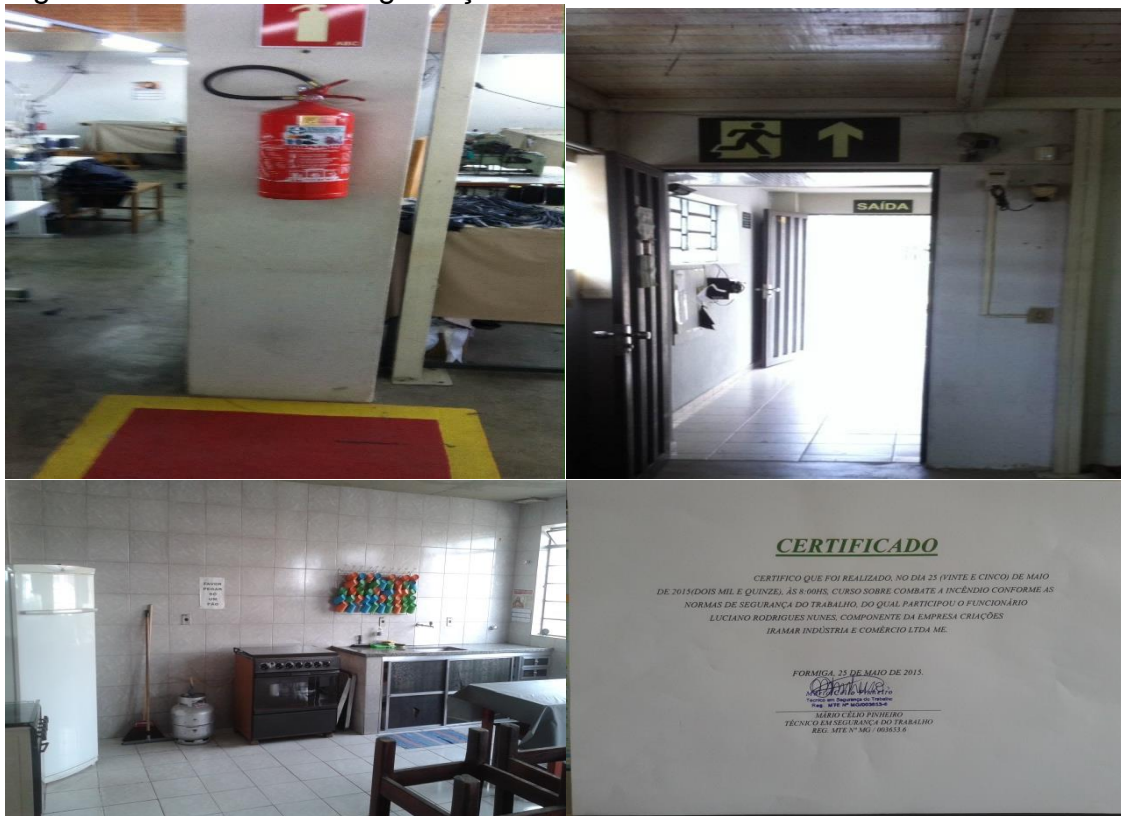
Figura 23 – Material de segurança contra incêndios

O local está provido de proteção contra incêndio, saídas suficientes para retirada rápida do pessoal em serviço no caso de emergência, equipamentos de combate ao fogo em estado de conservação, validade e números adequados, pessoas treinadas para o uso dos equipamentos e evacuação do local (FIG. 23).

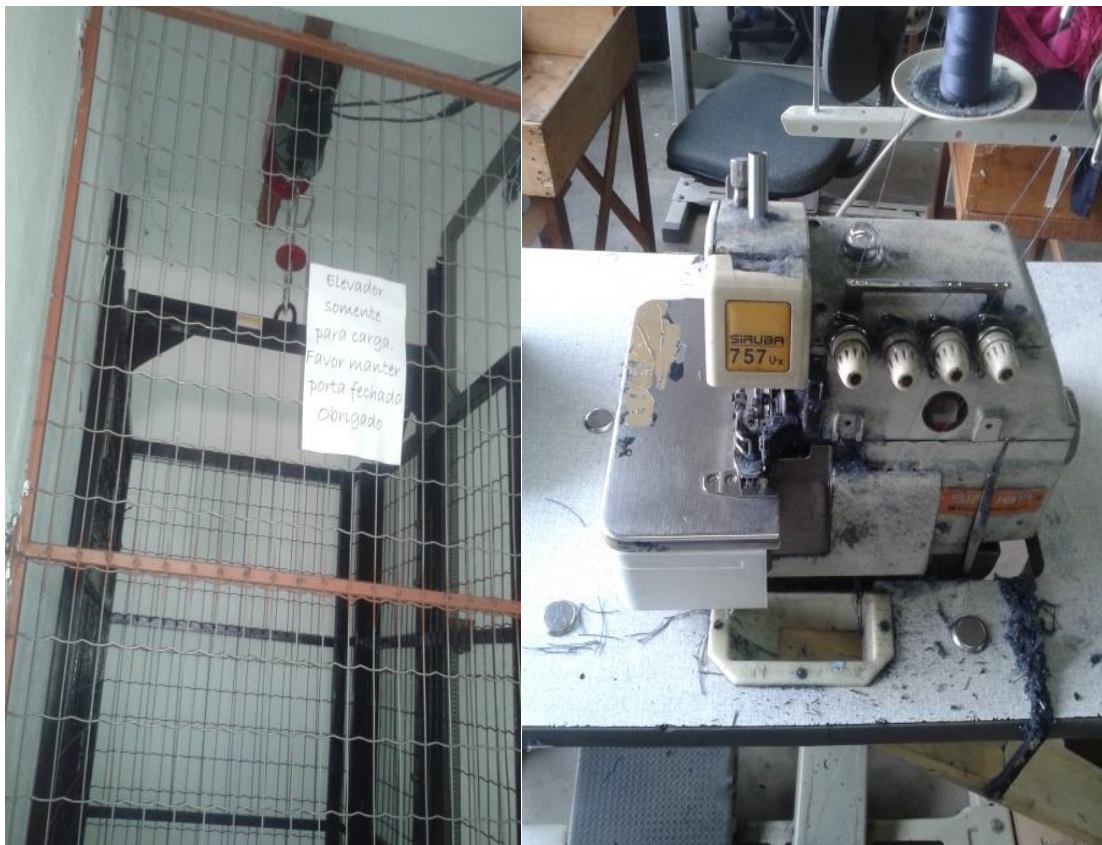
Figura 24 – Condição das máquinas e equipamentos

Foi verificado que a empresa possui um elevador de carga/talha elétrica adaptada para movimentação de carga. Todavia o equipamento foi montado e construído sem um projeto técnico pela própria empresa. Além disso, a empresa não possui nenhum controle de manutenção do mesmo (FIG. 24).

Quanto à condição das máquinas, equipamentos, elevadores e mesas foi solicitado que a indústria:

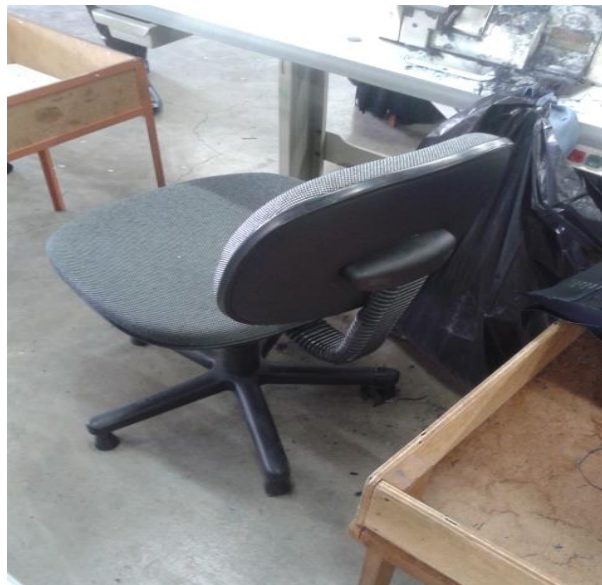
Figura 25 – Ergonomia dos assentos nos postos de trabalho

Foi verificado que os assentos utilizados nos postos de trabalho atendem aos requisitos mínimos de conforto e ergonomia, (NR - 17) conforme FIG. 25.

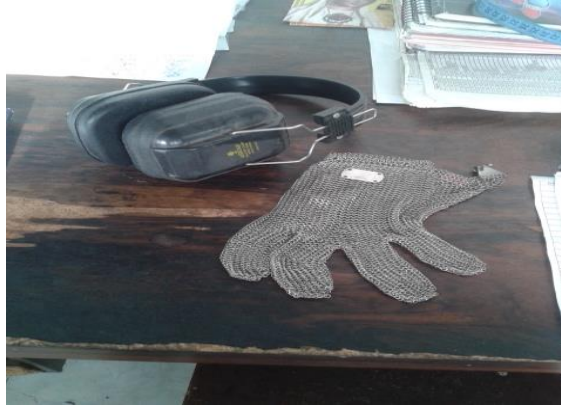
Figura 26 - EPIs

Durante avaliação documental e entrevistas com 9/36 funcionários, foi verificado que a empresa disponibiliza EPI's para seus funcionários, como é possível observar na FIG. 26.
