**CENTRO UNIVERSITÁRIO DE FORMIGA – UNIFOR – MG**  
**CURSO DE ARQUITETURA E URBANISMO**  
**AIRTON JÚNIO DA SILVA PEREIRA**

**HARAS PARA FINS TERAPÊUTICOS**

Trabalho de conclusão de curso apresentado ao Curso de Arquitetura e Urbanismo do UNIFOR – MG, como requisito parcial para obtenção do título de bacharel em Arquitetura e Urbanismo.

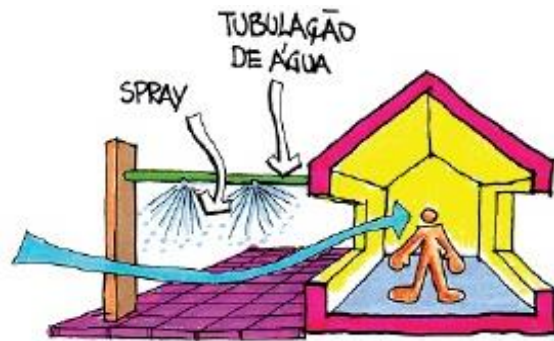
Figura 12 - Sistema de aspersão aplicado na área externa.

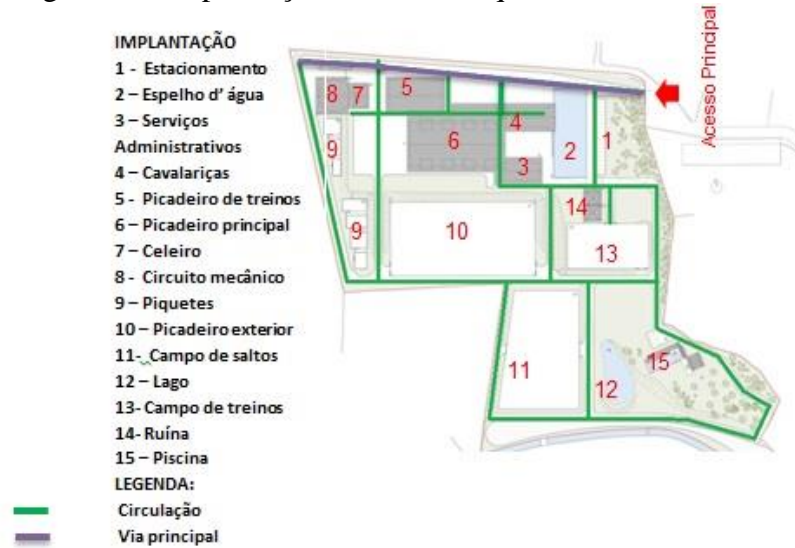
Figura 38 - Implantação do Centro Equestre.

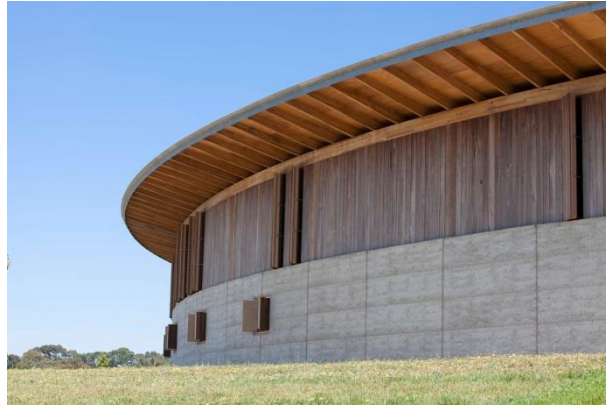
Figura 47 - Transição da alvenaria para madeira.
