ACESSIBILIDADE, USABILIDADE E DESENHO UNIVERSAL NO ESPAÇO
PÚBLICO CASA DA CULTURA NO MUNICÍPIO DE ARCOS,
REGIÃO CENTRO-OESTE DE MINAS GERAIS

Trabalho de Conclusão de Curso
apresentado ao Curso de Bacharelado em
Engenharia Civil do UNIFOR – MG, como
requisito para a obtenção do título de
bacharel em Engenharia Civil.
Orientadora: Prof^a. Esp. Mariana Del Hoyo
Sornas

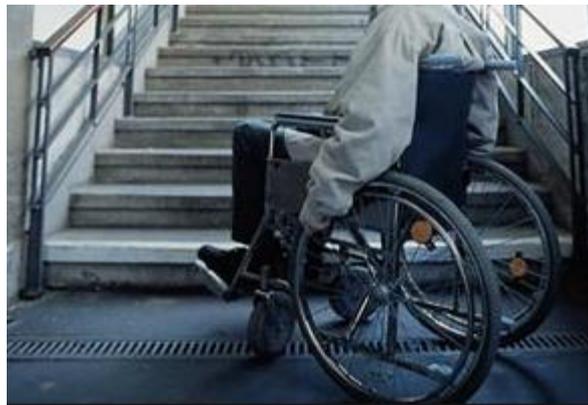
Figura 1 – Barreira arquitetônica

A FIG. 1 ilustra a imagem de uma escada, na qual não existe a associação de uma rampa, ou algum equipamento eletromecânico que possibilite a locomoção de uma pessoa com deficiência, exemplificando um caso de barreira arquitetônica.

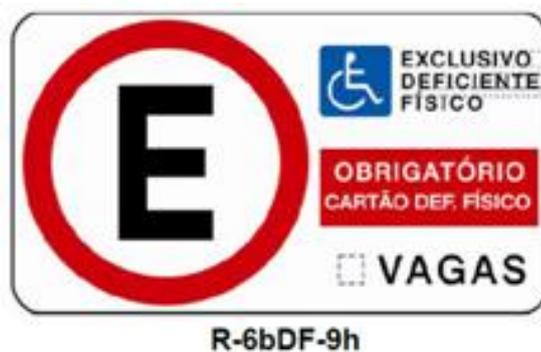
Figura 2 – Sinalização: deficiente físico

De acordo com a Companhia de Engenharia de Tráfego, o estacionamento regulamentado deve ser acompanhado pelo símbolo de “Deficiente Físico” (FIG. 2) e das informações complementares: “Exclusivo Deficiente Físico” (FIG. 3) (CET, 2017).

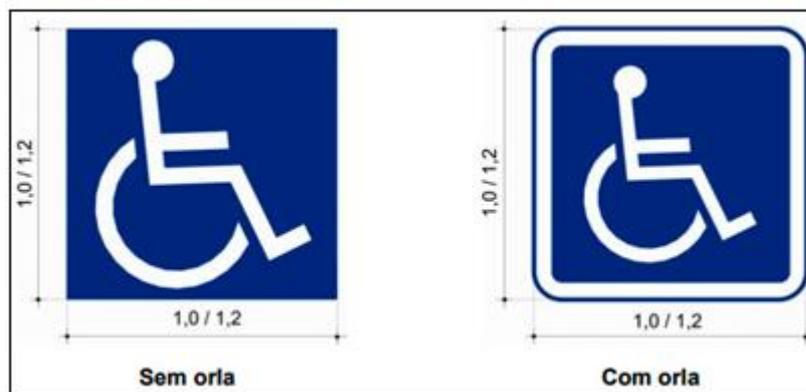
Figura 4 – Símbolo Internacional de Acesso – SIA

O Símbolo Internacional de Acesso – SIA deve ser aplicado em cada vaga. O símbolo “Deficiente Físico”, confeccionado, conforme FIG. 4, em que o símbolo deve conter um pictograma branco sobre um fundo azul de 1,0m de lado mínimo. Quando a vaga apresentar pintura total em azul, deverá ser utilizado o símbolo com pictograma e orla brancos (CET, 2017).

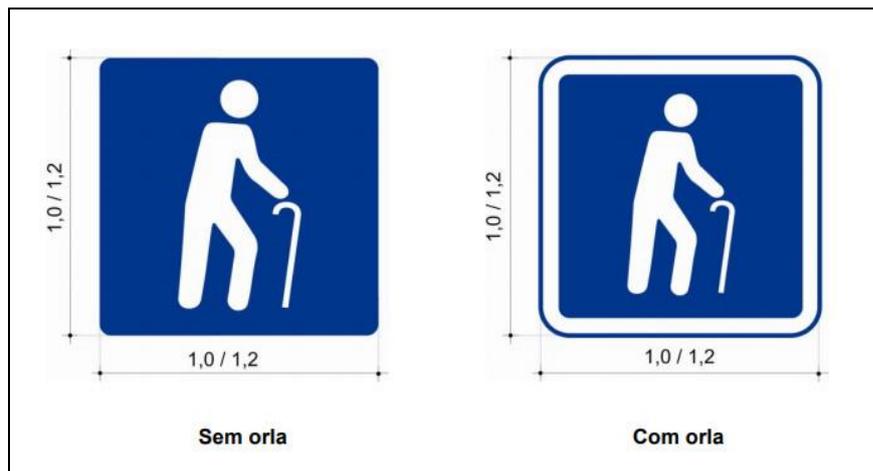
Figura 7 – Símbolo Internacional de Acesso – SIA

Segundo a CET (2017), a sinalização horizontal que compõe a vaga é composta pelo Símbolo Idoso ou legenda: Idoso. Em cada vaga deverá ser utilizado esse símbolo, confeccionado conforme desenho constante no manual, sendo que ele deverá conter um pictograma branco sobre um fundo azul de 1,0m de lado mínimo. Quando a vaga apresenta pintura total em azul pode ser utilizado símbolo com pictograma e orla brancos (FIG. 7).

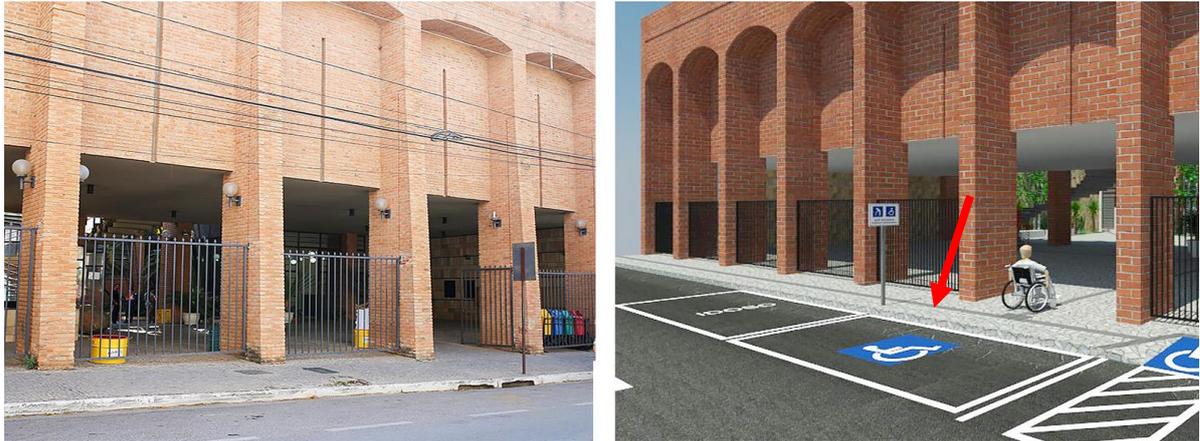
Figura 51 – Estacionamento preferencial e sinalização

Por meio da vistoria realizada, na qual foi avaliada a fachada e acesso principal à rua, foi observada a inexistência de vagas especiais para idosos e deficientes físicos, bem como, nenhum tipo de sinalização de acordo com (ABNT NBR 9050, 2015). Atualmente, existe uma sinalização indicando proibido estacionar em horário comercial. A construção se encontra no centro da cidade e, por essa razão, há uma escassez de vagas de estacionamento.

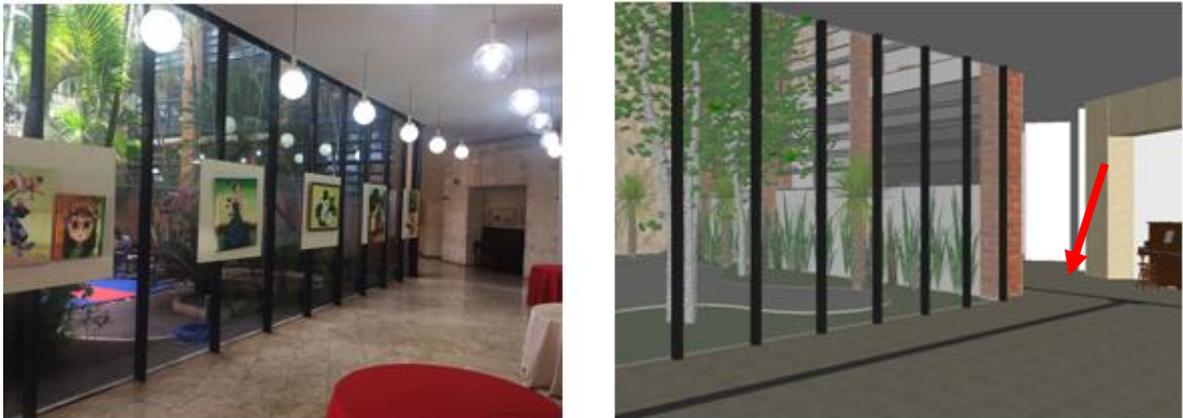
Figura 53 - Sinalização tátil no hall de exposições

Identificou-se que não existe nenhum tipo de sinalização tátil em toda construção. O deficiente visual não consegue circular pelos ambientes para participar das atividades fornecidas. De acordo NBR 16537 (ABNT,2016), é obrigatória a sinalização tátil, indicando a direção pelos espaços.

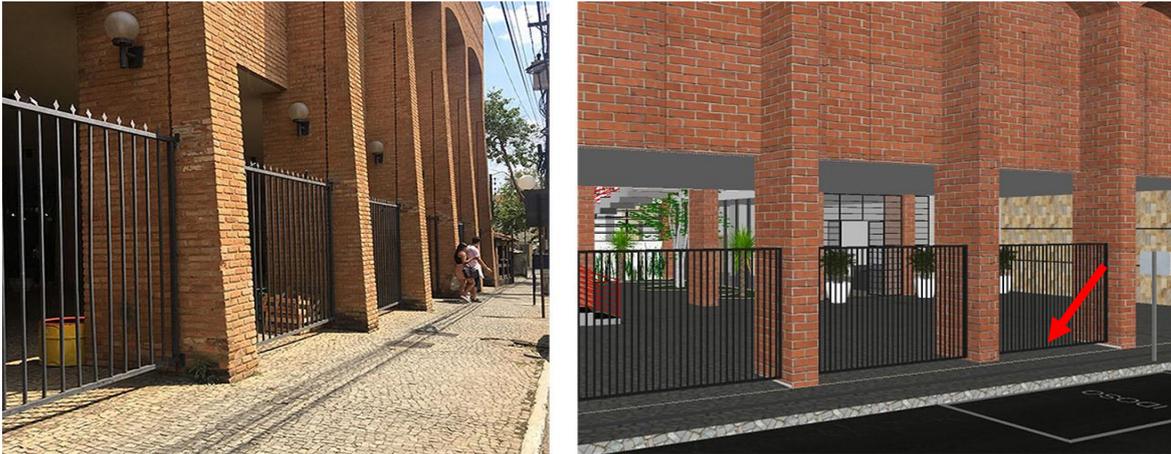
Figura 54 - Sinalização tátil na calçada e entrada principal

Na FIG. 54, é possível constatar que a inexistência de sinalização tátil, também, é evidenciada no ambiente externo, em que a calçada e a entrada principal não se adequam aos requisitos para garantir o espaço acessível. Na segunda imagem, observa-se a adequação pertinente para tornar esse mesmo espaço dentro dos padrões estabelecidos, sendo incluída a faixa de sinalização tátil.

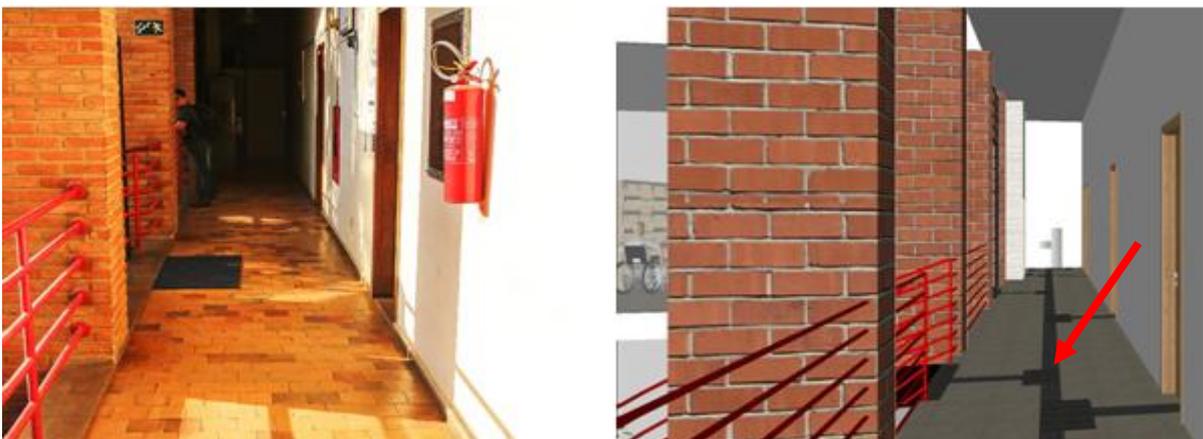
Imagem 55 - Sinalização tátil em corredores do primeiro pavimento

Analisando ainda sobre a sinalização tátil, a FIG. 55 mostra sua inexistência em outro ambiente, sendo ele o primeiro pavimento que dá acesso às salas de atividades culturais.

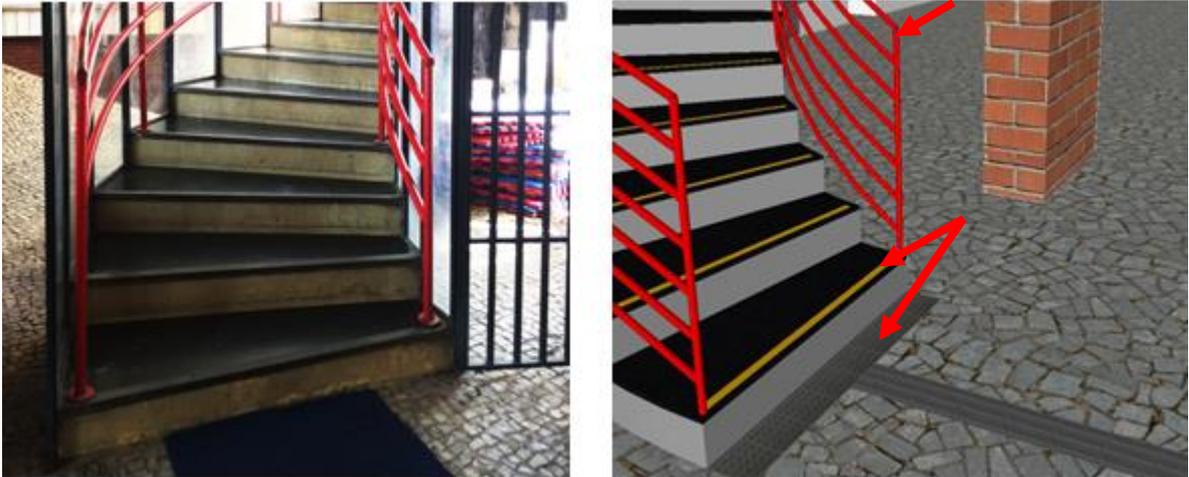
Figura 56 - Sinalização tátil em escadas

à sinalização em *Braille*, objetivando informar ao deficiente visual sobre o início e o fim dessa escada; a segunda seta diz respeito à sinalização fotoluminescente ou retroiluminado; e, por fim, a seta de sinalização tátil.

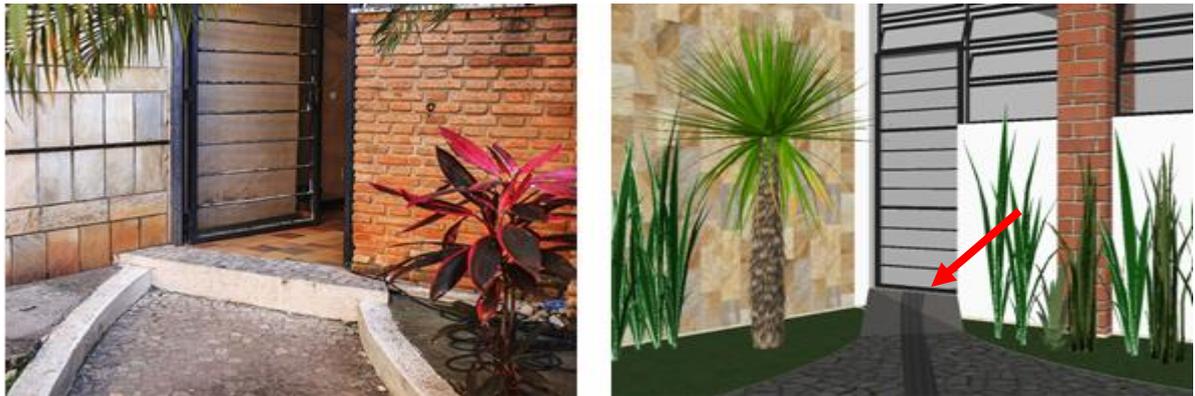
Figura 58- Degraus na saída de emergência

Na saída de emergência foi observado um degrau obstruindo a saída para o deficiente físico. De acordo com a NBR 9050 (ABNT,2015), essa saída deveria ser adequada, transformando-se em uma rampa que atendesse aos requisitos propostos pela respectiva norma, conforme segunda imagem da FIG. 58.

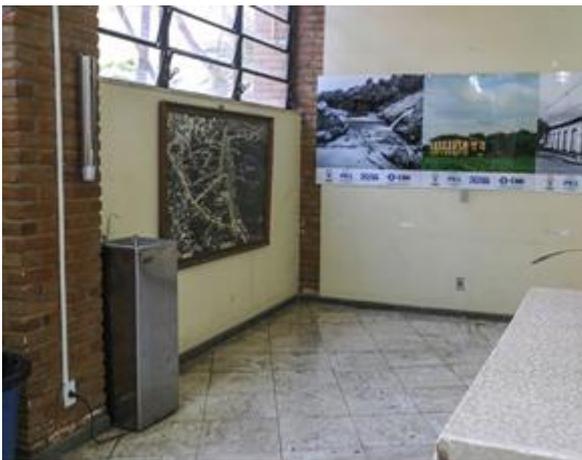
Figura 62 - Corredores e ambientes

Na FIG. 62 é ilustrado o bebedouro do acesso ao teatro que fica no hall de acesso. A segunda imagem define a adequação necessária.

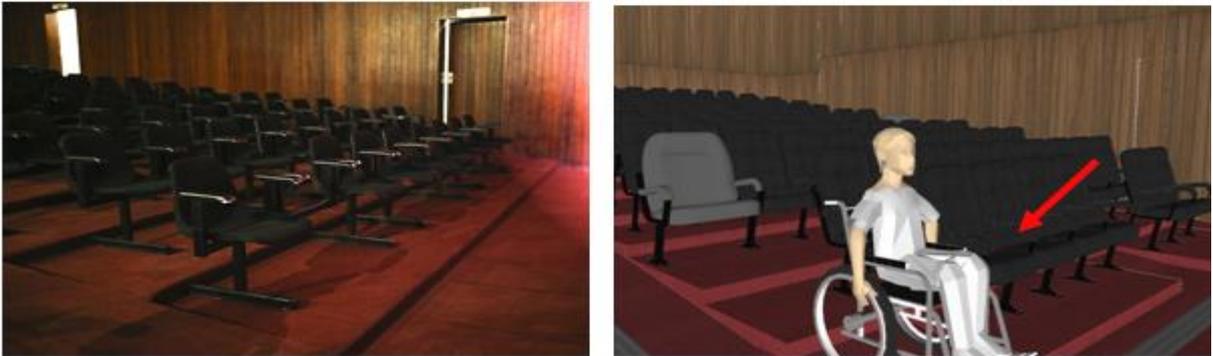
Figura 68- Vagas para P.C.R.

A FIG. 68 comprova que o teatro não atende aos requisitos de acessibilidade previstos para P.C.R. Na segunda imagem foram demonstradas as devidas adequações, em que foi destinado um espaço específico para o cadeirante.

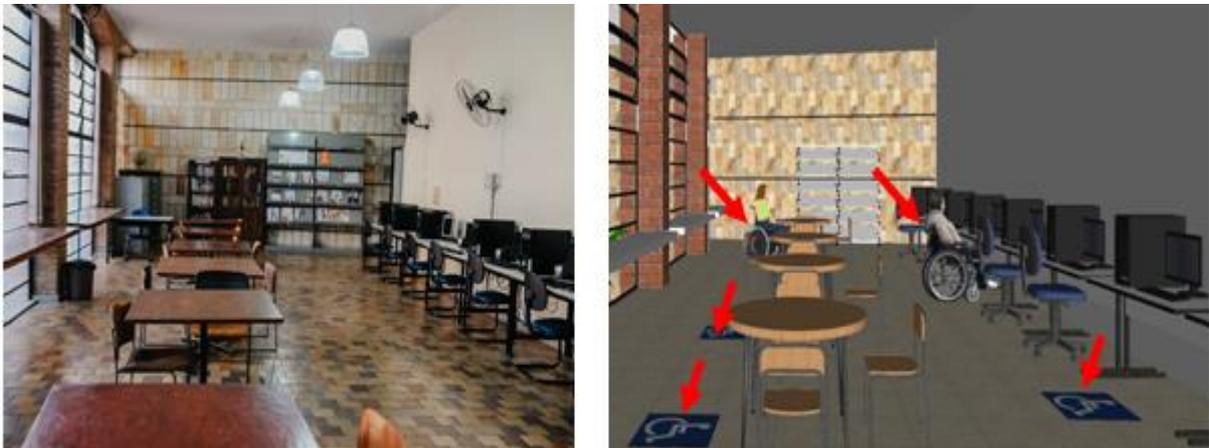
Figura 70- Espaço de leitura

Para demonstrar que o espaço se adequa em relação à altura do mobiliário, a FIG. 70, por meio da imagem adaptada, faz a substituição de uma cadeira convencional pela cadeira de rodas, ratificando que o espaço é adequado. A correção a ser feita diz respeito à inserção de sinalização horizontal, conforme demonstrado pelas setas em vermelho.

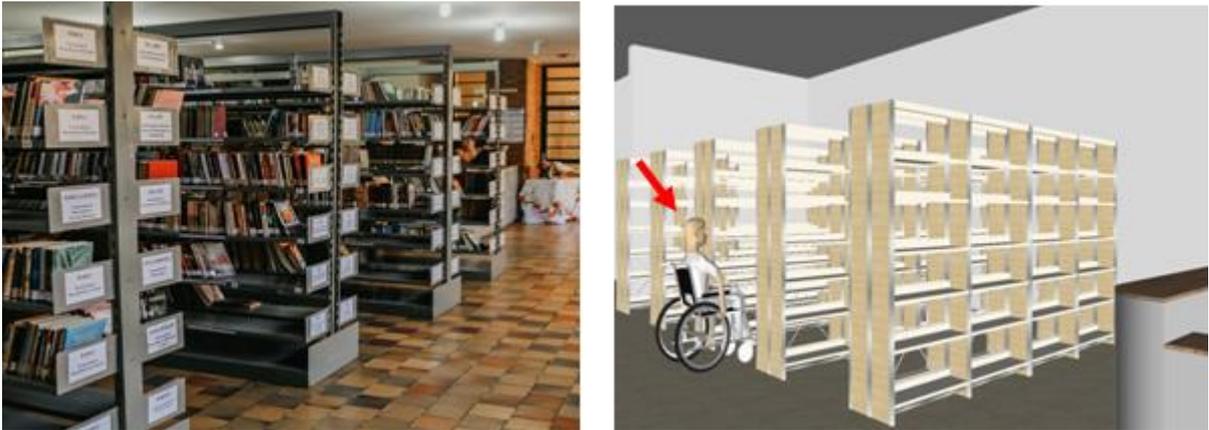
Figura 71- Estantes de consulta

Analisando as dimensões entre os corredores, constatou-se que elas não tinham a distância necessária pra a circulação de pessoas com deficiência. De acordo com a NBR 9050 (ABNT,2015),é exigida uma distância mínima de 90 cm, enquanto as dimensões observadas no ambiente estudado foram de 84 cm.

A FIG. 71 mostra a distância real na primeira imagem e faz a devida adequação, em que é possível observar por meio da seta em vermelho a circulação de um cadeirante.

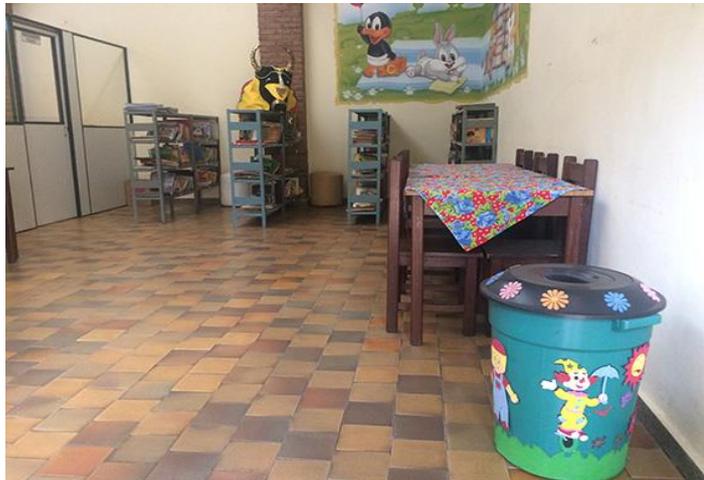
Figura 73 - Salas de estudo para público infantil

A FIG. 73 ilustra a disposição do mobiliário, em que se confirma sua adaptabilidade ao público infantil.

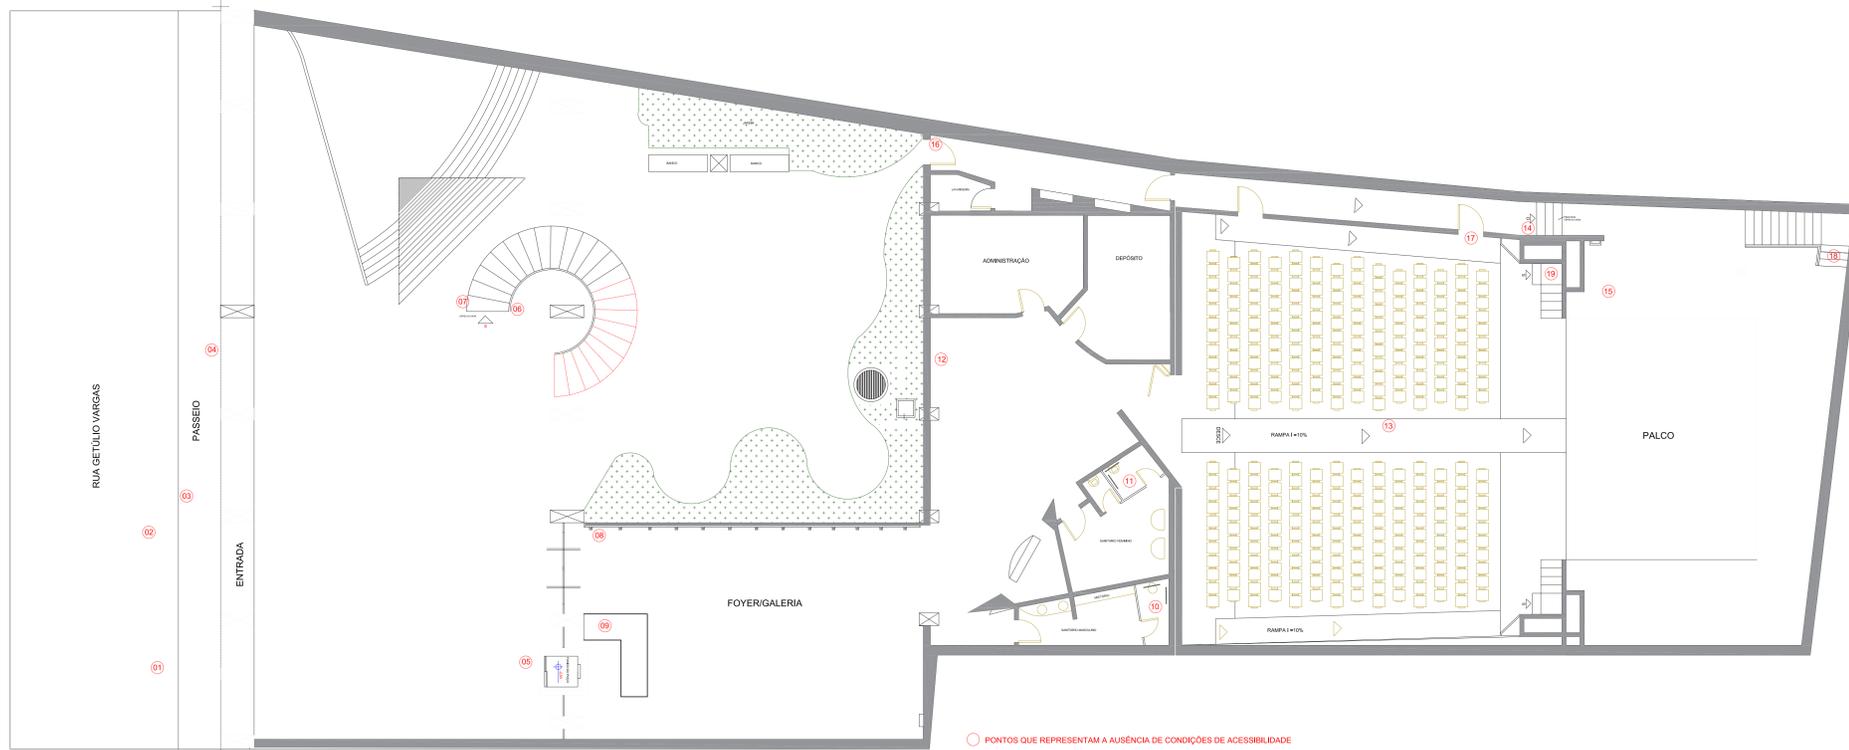
ANTES

PLANTA BAIXA / TERREO (COM ESQUEMA DE DISTRIBUIÇÃO DAS CADEIRAS DO TEATRO *236 ASSENTOS
ESCALA: 1:50

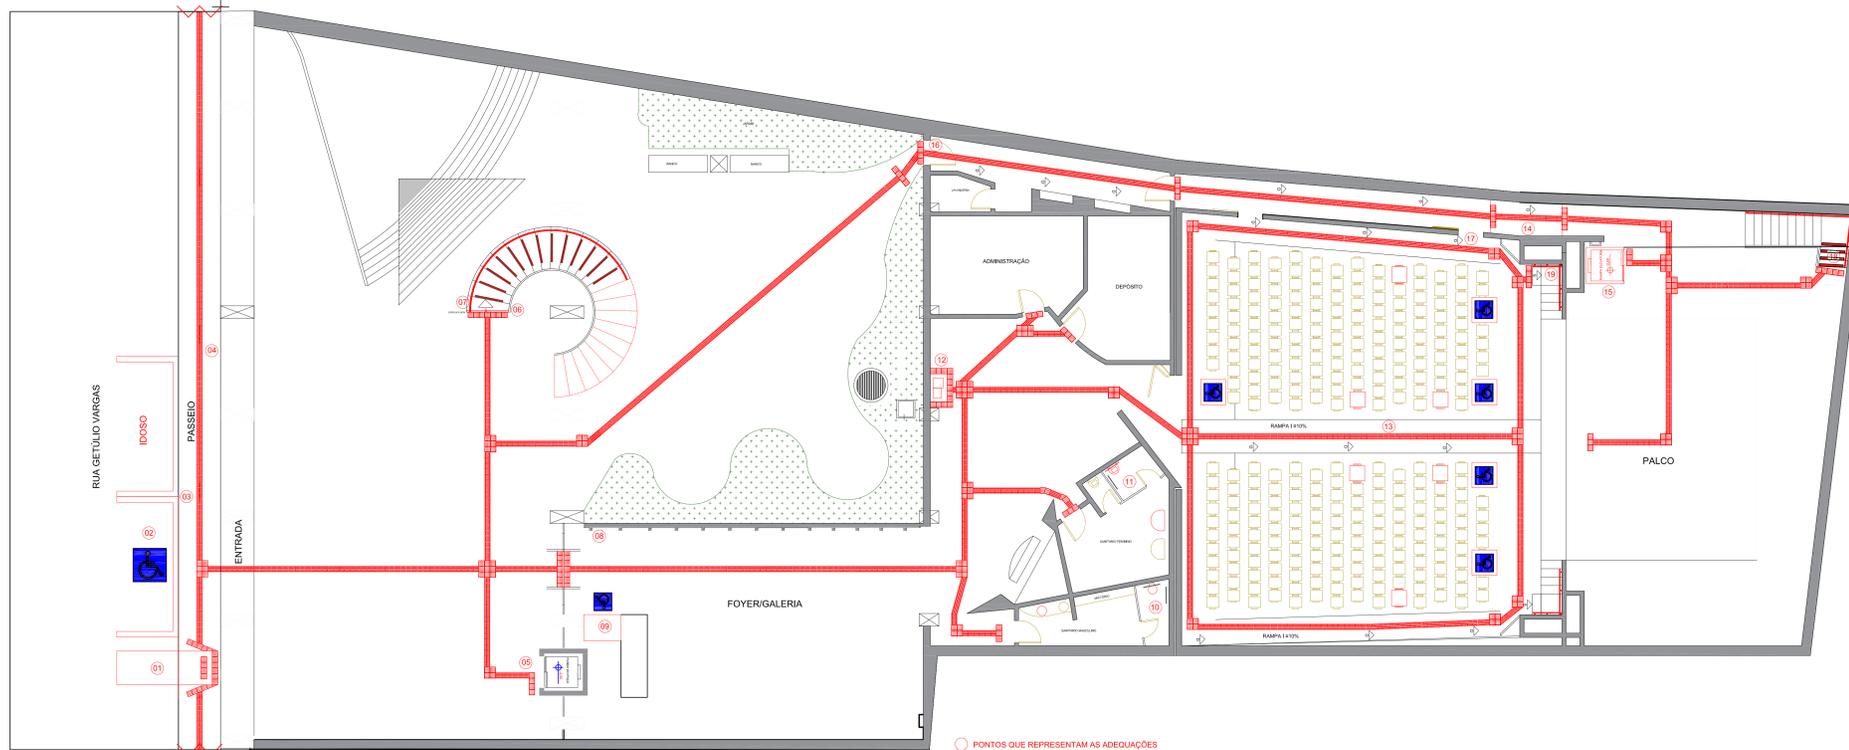
DEPOIS

PLANTA BAIXA / TERREO (COM ESQUEMA DE DISTRIBUIÇÃO DAS CADEIRAS DO TEATRO *236 ASSENTOS
ESCALA: 1:50

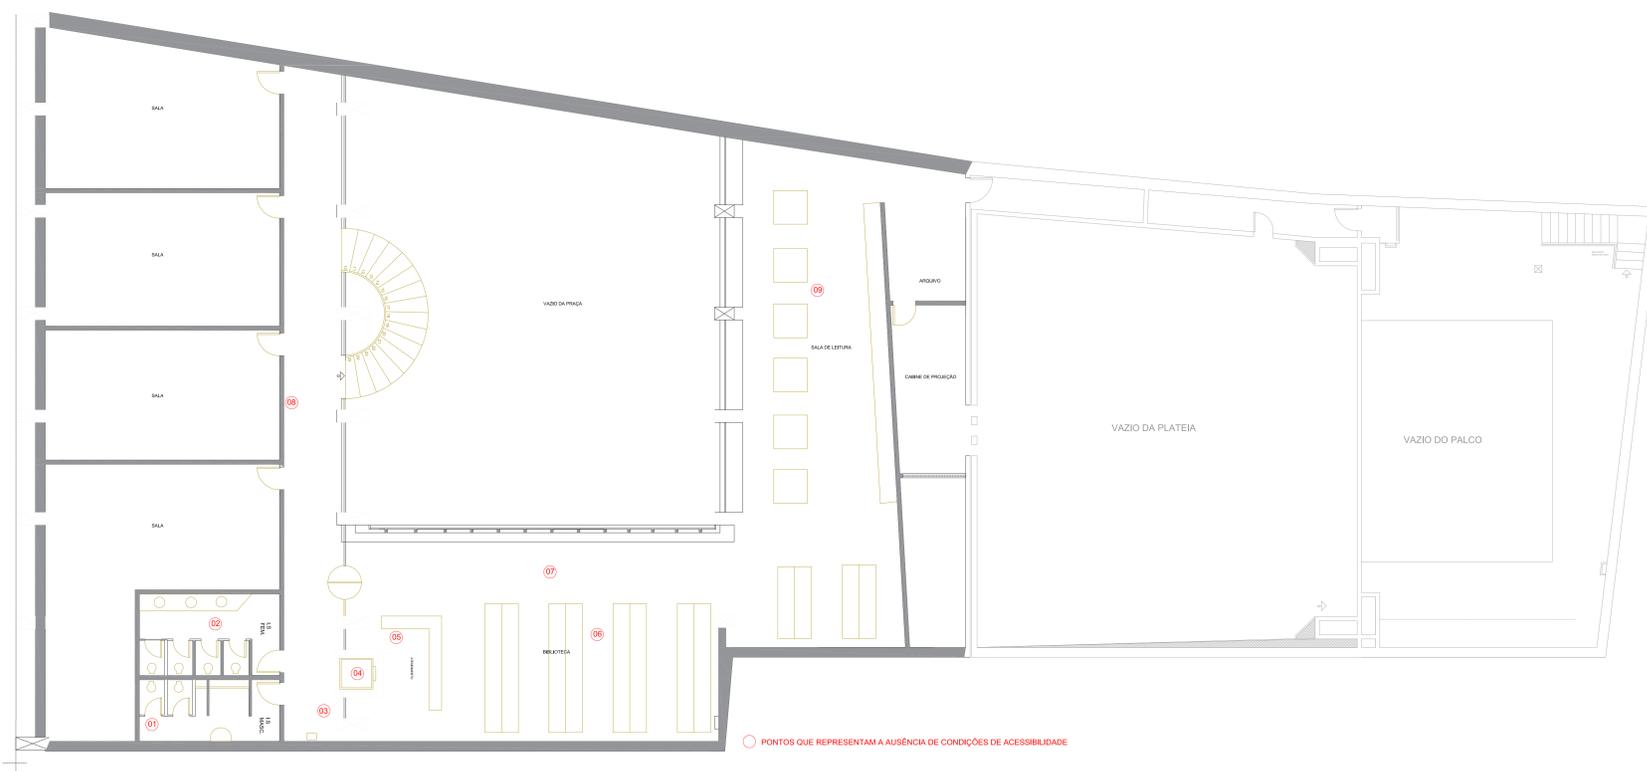
ANTES

PLANTA BAIXA / 1 PAVIMENTO
ESCALA: 1:50

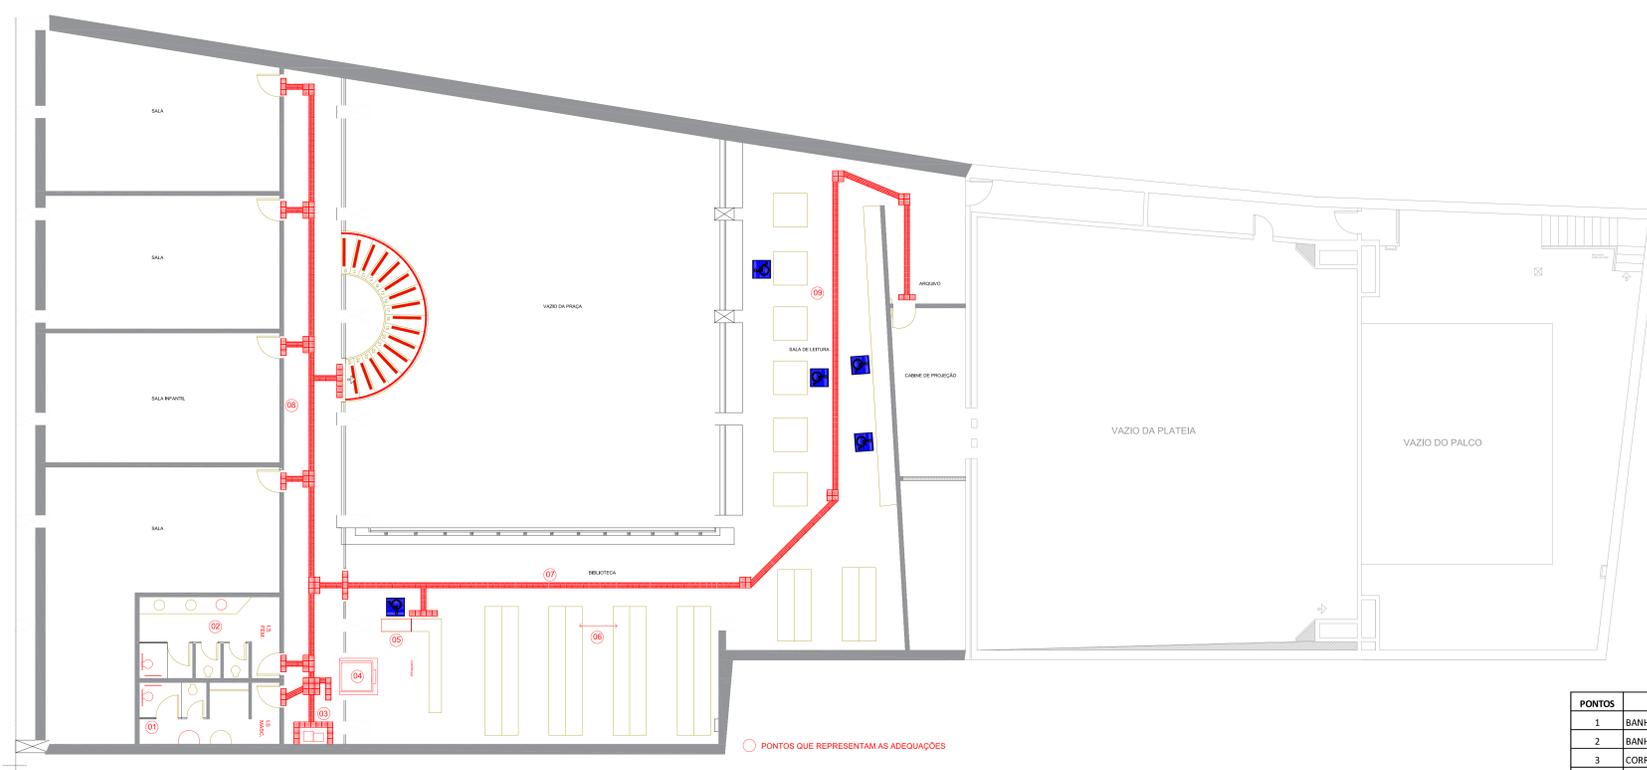
DEPOIS

PLANTA BAIXA / 1 PAVIMENTO
ESCALA: 1:50

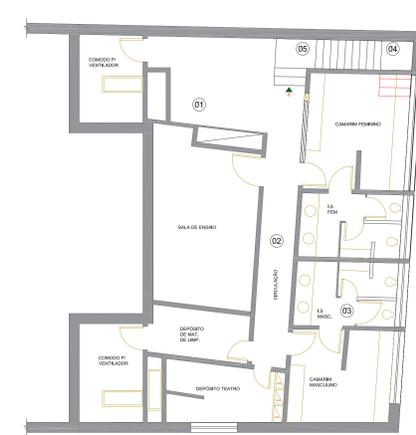
ANTES
