**VERIFICAÇÃO DE BLOCOS CERÂMICOS DE VEDAÇÃO DA REGIÃO DE
FORMIGA-MG FRENTE À NBR 15270**

Trabalho de conclusão de curso apresentado
ao Curso de Engenharia Civil do UNIFOR-MG,
como requisito para obtenção do título de
bacharel em Engenharia Civil.
Orientadora: Prof. Ms. Cezar Silvino Figueredo

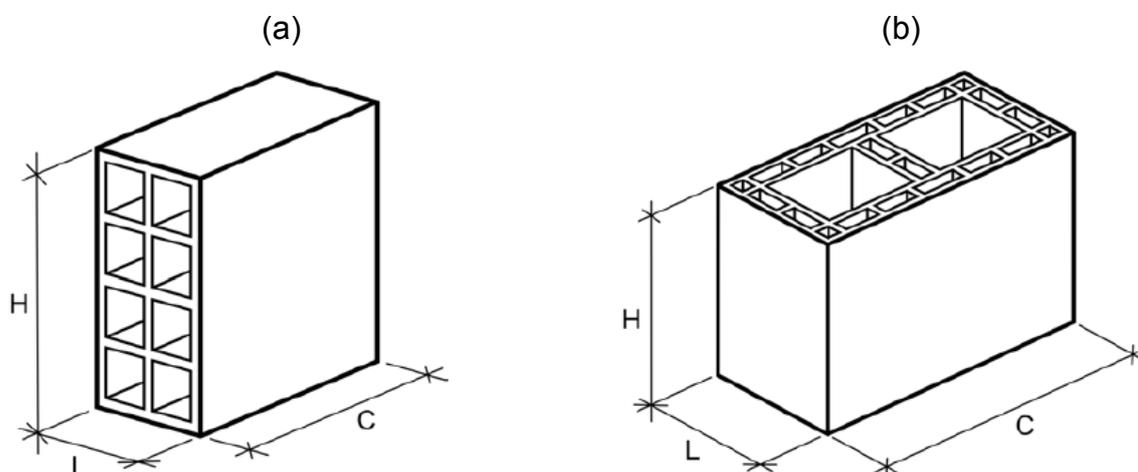
Figura 1 - Blocos cerâmicos de vedação com furos na horizontal (a) e furos na vertical (b)

quantidades de furos, além de serem fabricados em tamanhos modulares e diversidade de cores. A unidade de comercialização é milheiro. Existem dois tipos de blocos cerâmicos: de vedação e estrutural. O bloco cerâmico de vedação possui o formato de um paralelepípedo retangular com furos, sendo fabricado em diferentes dimensões, conforme apresentado na FIG. 1, onde H refere-se à altura do bloco, L à largura e C ao comprimento. É utilizado na construção de paredes, com o intuito de vedar e separar ambientes (BARBOSA, 2015).

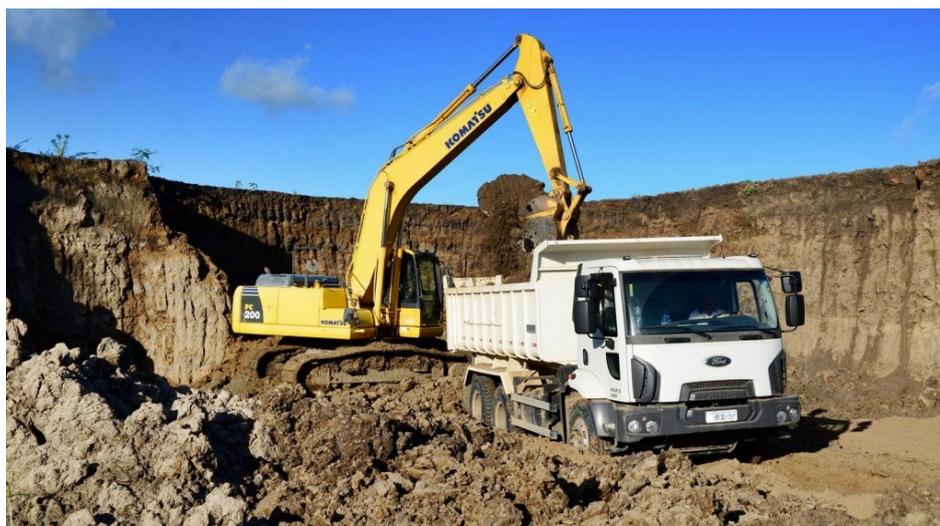
Figura 2 - Extração da argila

- a) Extração (FIG. 2): realizada a céu aberto com o auxílio de retroescavadeiras e escavadeiras e o transporte é feito através de caminhão basculante. Há remoção da vegetação local e outros materiais indesejáveis para a extração da argila, que é a matéria prima (LIMA JUNIOR, 2008).

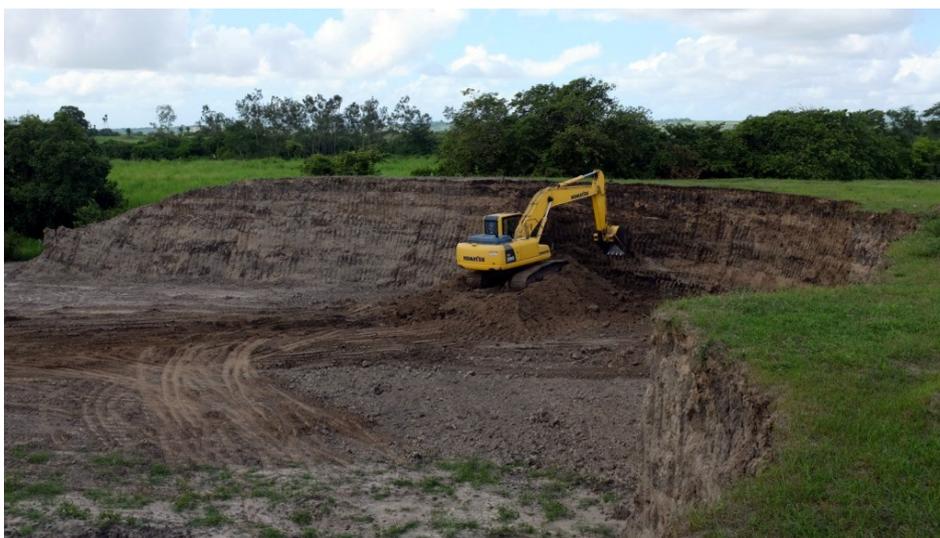
Figura 3 - Estocagem da argila

- b) Estocagem (FIG. 3): é feita em um período que varia entre seis meses a dois anos. Essa fase é muito importante, uma vez que os processos de

intemperismo contribuem para o auxílio de tensões dos blocos de argila, melhoram sua plasticidade e provocam a homogeneização da distribuição umidade (POSSES, 2013). Esta etapa pode ser denominada sazonalamento da argila.

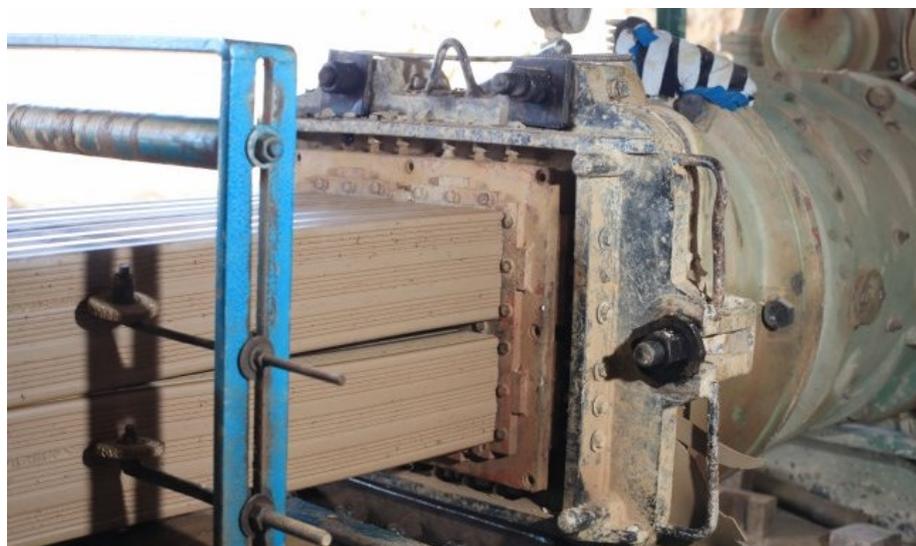
Figura 4 - Extrusão da argila

- c) Moldagem (FIG. 4): está diretamente ligada à qualidade do produto, onde a argila toma forma, através da extrusão que é um método que força a massa a passar, sob pressão, por um bocal apropriado (BASTOS; 2003).

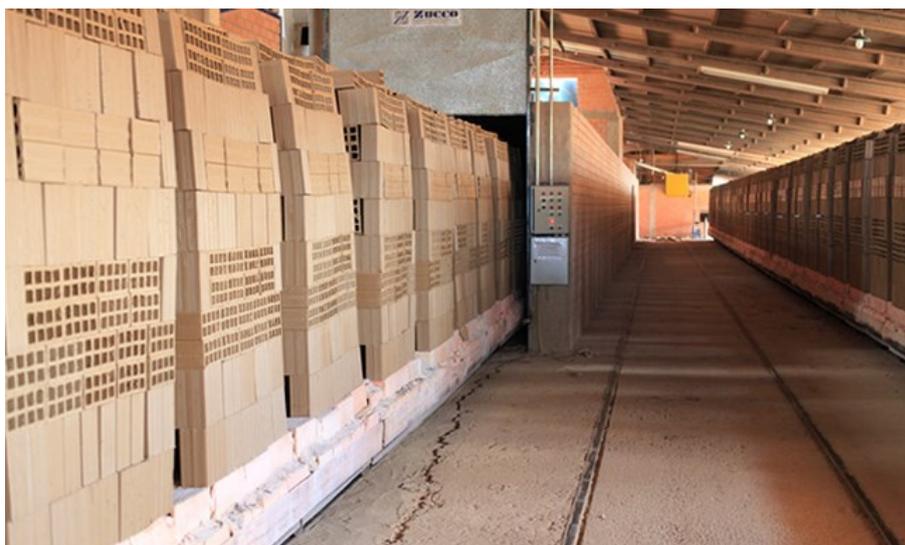
Figura 5 - Blocos empilhados para secagem

- d) Secagem (FIG. 5): esse processo evita a retração e a deformação de peças, como o aparecimento de trincas. Para argilas firmes, o período de secagem é de até uma semana, e para as moles, de três a seis semanas (LIMA JUNIOR, 2008).

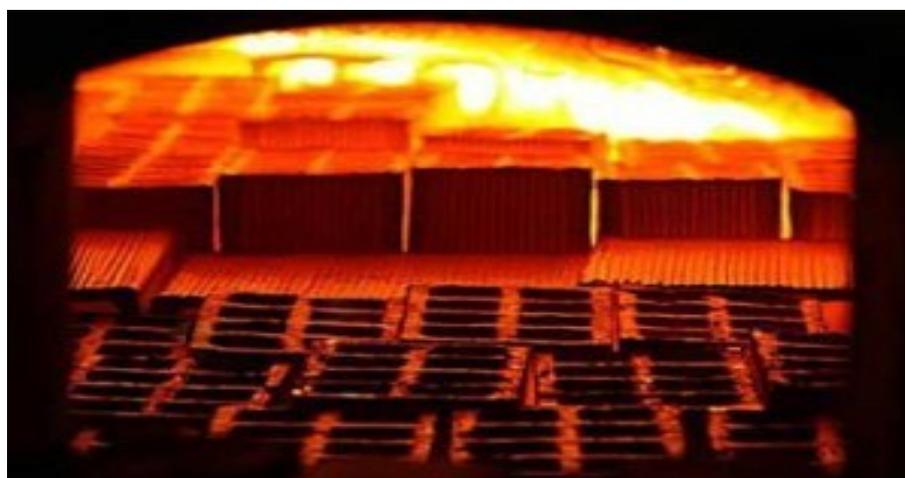
Figura 6 - Queima dos blocos cerâmicos

- e) Queima (FIG. 6): procedimento de tratamento térmico fundamental para as transformações físico-químicas e alterações nas propriedades mecânicas, e que concede ao produto cerâmico características como resistência, cor e dimensões (POSSES, 2013).

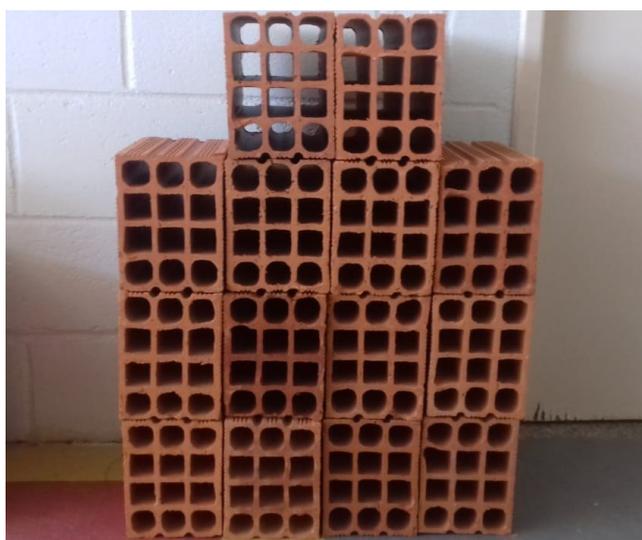
Figura 7 - Blocos cerâmicos de vedação da empresa A

Os blocos da empresa A utilizados para a pesquisa possuem as dimensões, informadas pela fábrica, de 14 x 19 x 29 cm, com 12 furos horizontais (FIG. 7), e os da empresa B possuem as dimensões, também informadas pela fábrica, de 11,5 x 19 x 29 cm, com 8 furos horizontais (FIG. 8). Estes blocos foram escolhidos por serem os mais buscados pelos consumidores.

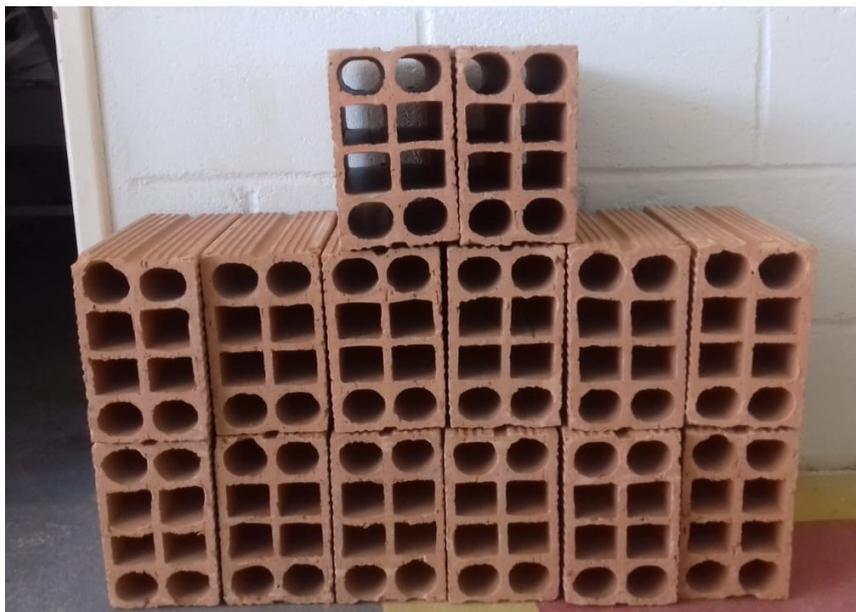
Figura 8 - Blocos cerâmicos de vedação da empresa B

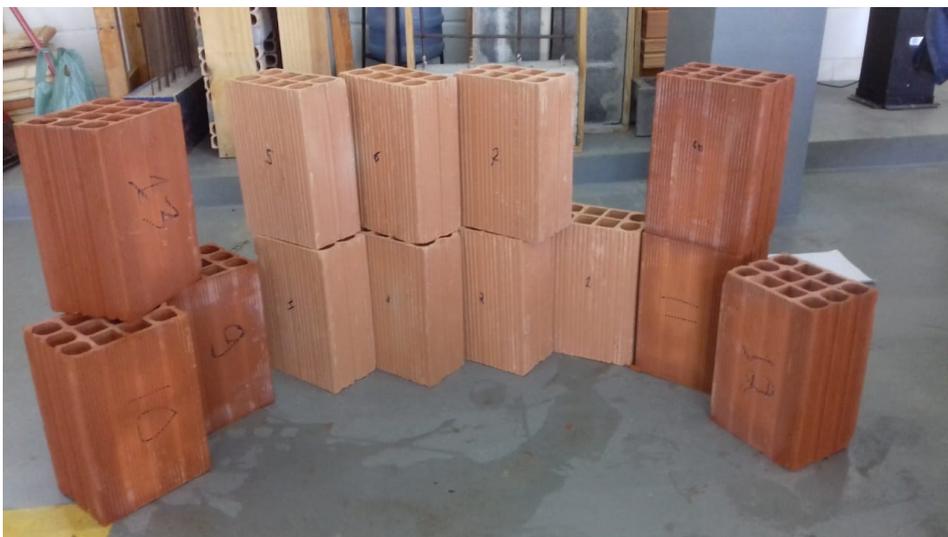
Figura 9 - Blocos da empresa A e B identificados para inspeção e realização dos ensaios

Para a realização da inspeção geral dos blocos cerâmicos de vedação, adotou-se a amostragem simples com 13 blocos de cada olaria, extraídos de lotes de fornecimento com 1.000 a 100.000 unidades, conforme recomendação da NBR 15270-1 (ABNT, 2005). Após, identificou-se o tipo de bloco cerâmico, suas dimensões e as características visuais, tais como defeitos e irregularidades, sendo que as amostras foram aceitas por não apresentarem tais deficiências. Elas foram identificadas por números conforme a FIG. 9.

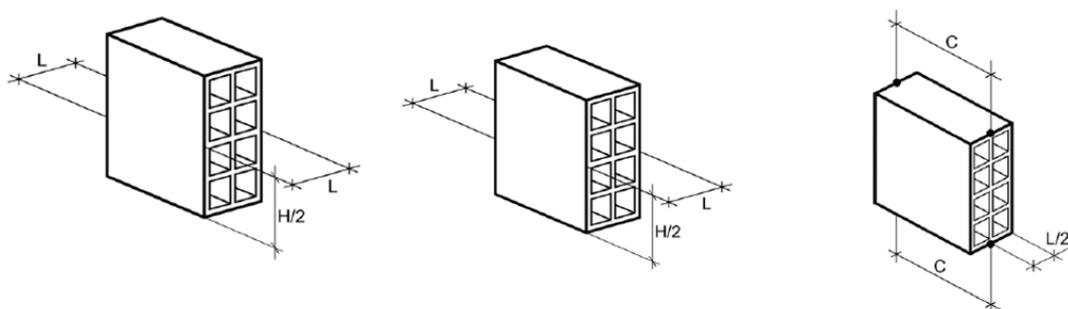
Figura 10 - Locais de medições dos blocos cerâmicos de vedação

Para a determinação das características geométricas, aferiram-se, primeiro, as medidas das faces. As dimensões efetivas L , H e C foram obtidas conforme as recomendações da NBR 15270-3, expostas na FIG. 10.

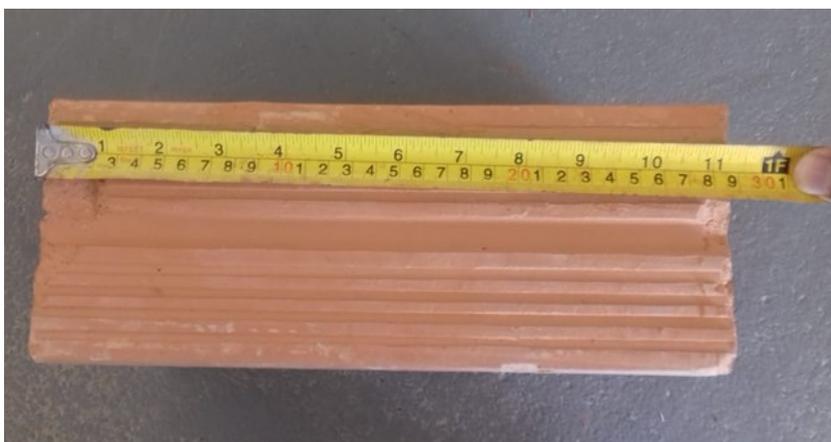
Figura 11 - Medição do comprimento do bloco cerâmico

calculado pela média aritmética dos valores individuais, em milímetros. Para tanto, utilizou-se o auxílio de uma trena, como mostra a FIG. 11, onde o comprimento do bloco cerâmico está sendo medido.

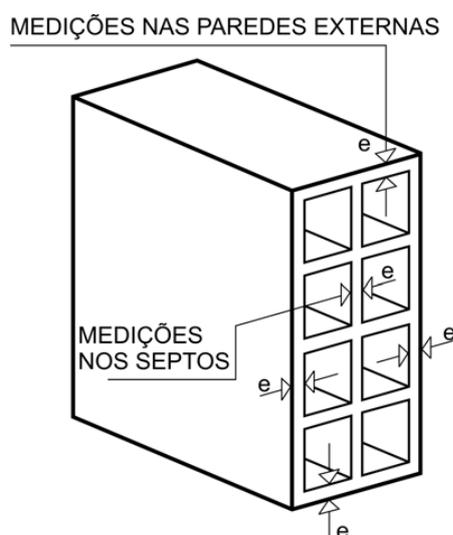
Figura 12 - Posições esquemáticas para as medições da espessura das paredes externas e septos

A espessura dos septos e paredes externas do bloco foi medida com o auxílio de um paquímetro e nos pontos indicados na FIG. 11, de acordo com NBR 15270-3 (ABNT, 2005).

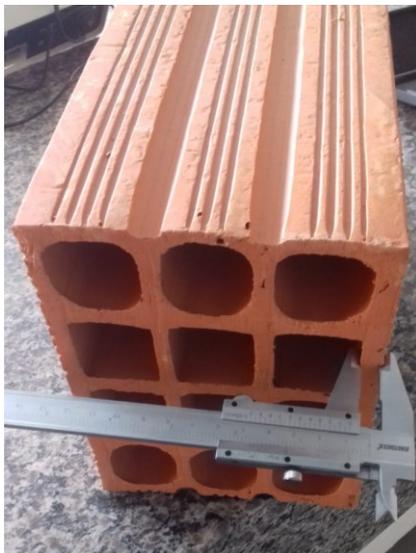
Figura 13 - Medição da parede externa de um bloco cerâmico

A FIG. 13 apresenta uma das medições das paredes externas dos blocos cerâmicos da empresa A.

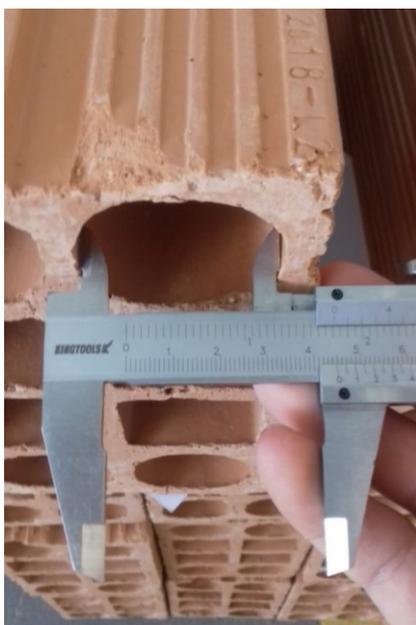
Figura 14 - Medição do septo de um de um bloco cerâmico

A FIG. 14 mostra como foi realizada a medição dos septos dos blocos.

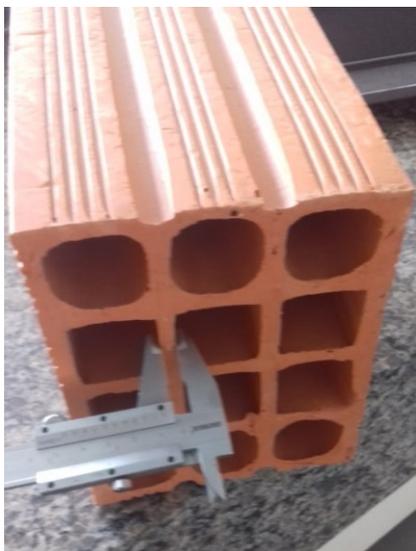
Figura 15 - Medição da parede interna de um bloco cerâmico

Já a FIG. 15 apresenta como foi realizada a medição das paredes internas do bloco cerâmico de vedação.

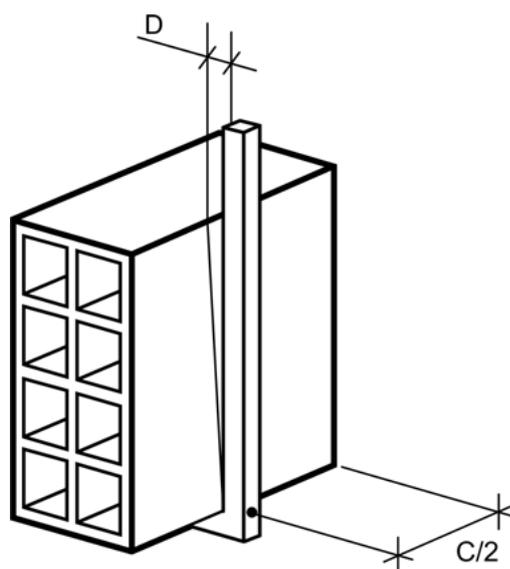
Figura 16 - Desvio em relação ao esquadro

O desvio em relação ao esquadro é obtido pela medida entre uma das faces destinadas ao assentamento e a maior face destinada ao revestimento do bloco, como mostra a FIG. 16.

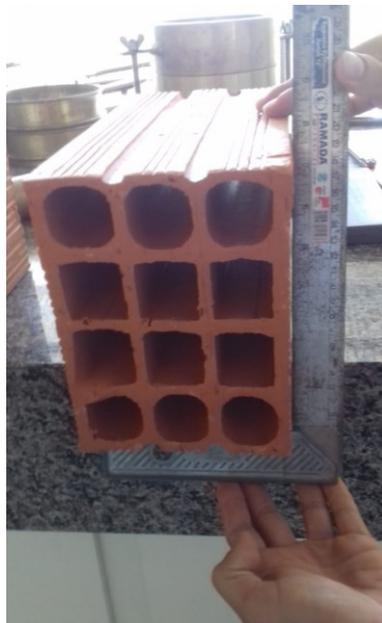
Figura 17 - Medição do desvio em relação ao esquadro

A FIG. 17 ilustra a medição dos desvios em relação ao esquadro dos blocos da empresa A.

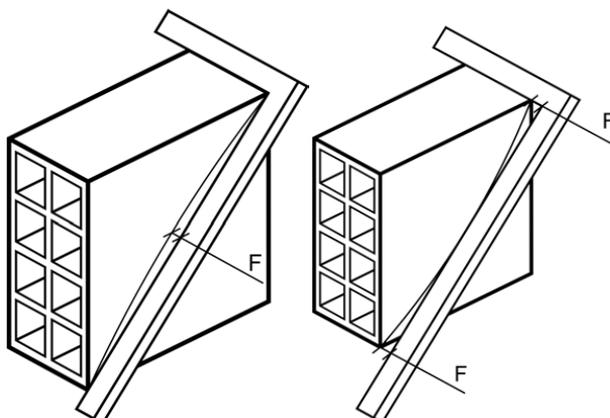
Figura 18 - Planeza das faces

A planeza das faces, outra aferição exigida dela ABNT, é determinada através flecha formada na diagonal e a face destinada ao revestimento, conforme a FIG. 18.

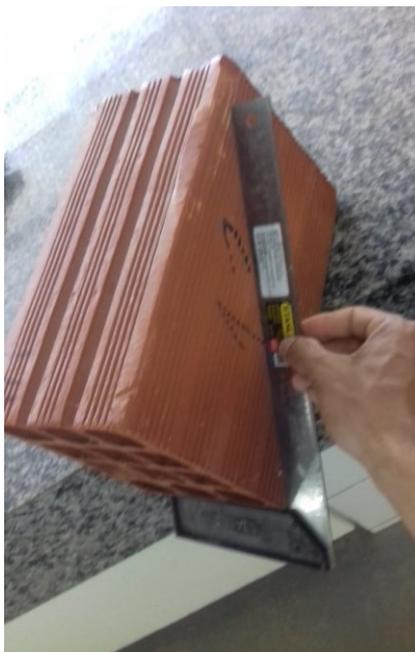
Figura 19 - Medição da planeza das faces dos blocos cerâmicos

Esta medição da planeza das faces pode ser visualizada na FIG. 19.

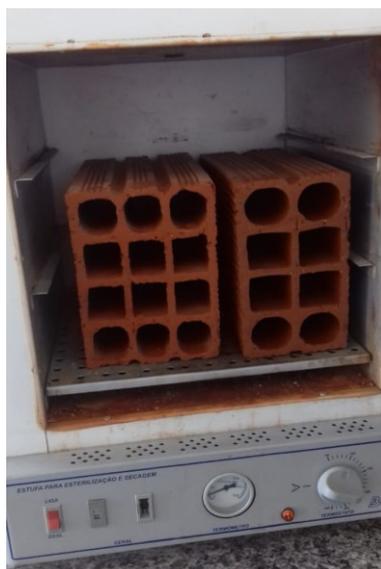
Figura 20 - Blocos cerâmicos na estufa para secagem

Após a retirada de partículas soltas, os blocos foram submetidos à secagem em estufa. A determinação da massa individual ocorreu em intervalos de uma hora, até que duas pesagens consecutivas de cada um dos corpos-de-prova difiram em no máximo 0,25%. Imediatamente após a estabilização e remoção da estufa eles foram pesados e expressos em gramas. A FIG. 20 mostra dois blocos, um de cada empresa, na estufa para secagem.

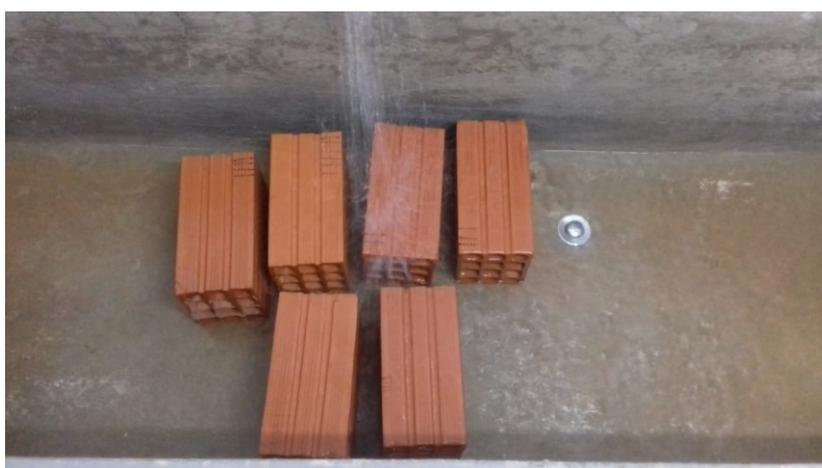
Figura 21 - Corpos-de-prova no tanque para imersão

Posteriormente, para a determinação da massa seca, os corpos-de-prova foram colocados em um tanque, preenchido com água à temperatura ambiente, em volume suficiente para mantê-los totalmente imersos. Os corpos-de-prova foram mantidos completamente imersos em água em temperatura ambiente por 24 horas. A FIG. 21 mostra os blocos sendo preparados para a imersão.

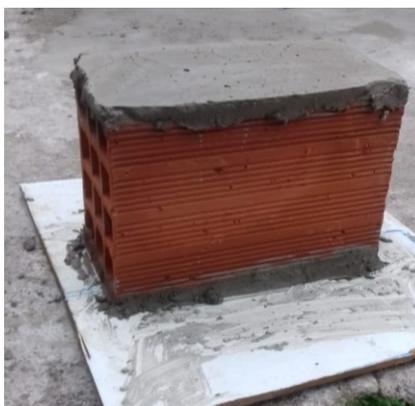
Figura 22 - Bloco regularizado para o ensaio de resistência a compressão

O primeiro passo para realização deste ensaio foi preparar as amostras conforme indicação da NBR 15270-3 (ABNT, 2005). A norma recomenda que os corpos-de-prova sejam os blocos aprovados nos ensaios de características geométricas, devidamente limpos e identificados. Para a regularização das faces utilizou-se uma pasta de cimento com resistência superior ao dos blocos, conforme a FIG. 22. O capeamento, plano e uniforme, não excedeu a espessura de 3mm.

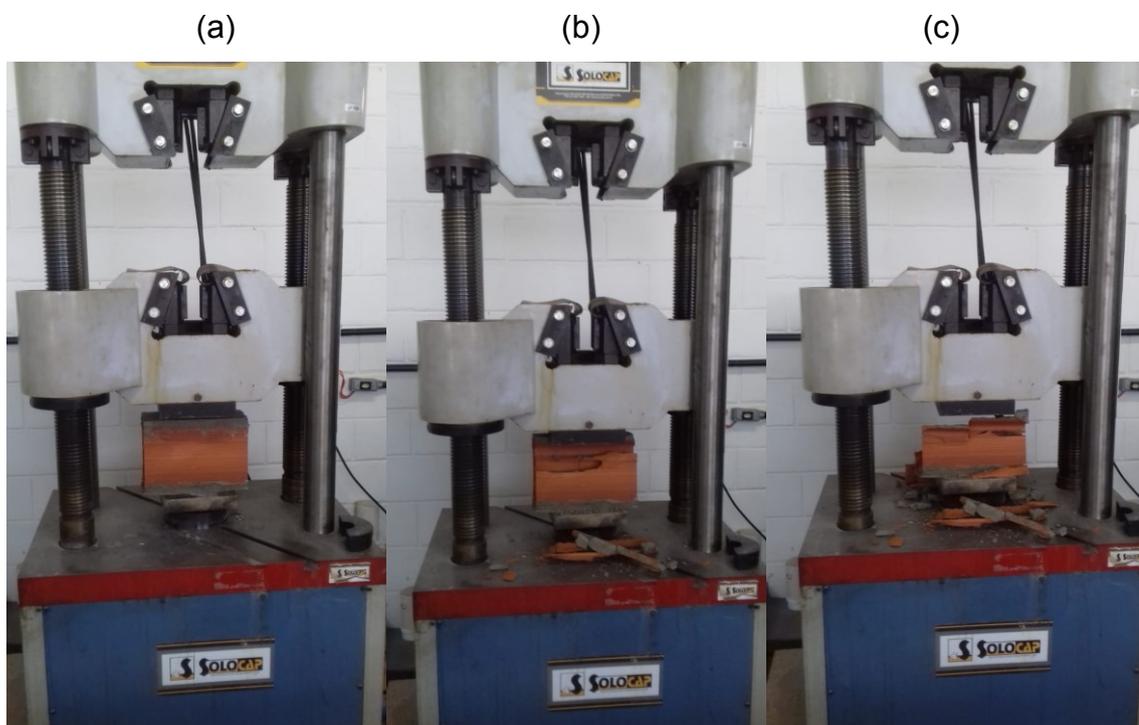
Figura 23 - Ensaio de resistência à compressão

O ensaio de resistência à compressão foi ilustrado pela FIG. 23, onde se pode observar um bloco antes de ser prensado (a), após a compressão (b) e depois de seu rompimento (c). A resistência à compressão de cada bloco é expressa em megapascals (MPa) e aproximação decimal. É obtida pela divisão da carga máxima, expressa em newtons (N) pela média das áreas brutas das duas faces de trabalho

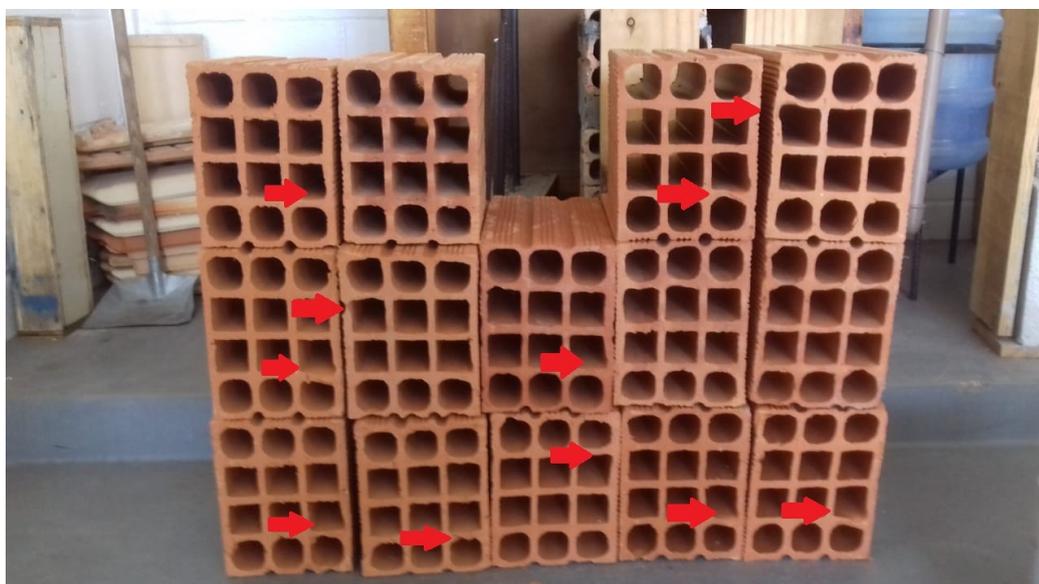
Apenas uma anomalia pode ser observada nos blocos da empresa A, que apresenta alguns septos deformados, como apontam as setas vermelhas da FIG. 24.

Figura 24 - Anomalia nos septos dos blocos da empresa A

Estas deformações podem ter origem em problemas com a forma ou corte dos blocos na etapa da extrusão, o que pode ser agravado ao decorrer do tempo e resultar no rompimento da parede externa ou interna dos septos.
