**CENTRO UNIVERSITÁRIO DE FORMIGA – UNIFOR-MG**  
**CURSO DE ENGENHARIA CIVIL**  
**MÁRCIO ANDRADE DUARTE**

**COMPARATIVO ENTRE PRODUTIVIDADE ORÇADA E EXECUTADA EM**  
**SERVIÇOS DE MANUTENÇÃO FERROVIÁRIA**

COMPARATIVO ENTRE PRODUTIVIDADE ORÇADA E EXECUTADA EM  
SERVIÇOS DE MANUTENÇÃO FERROVIÁRIA

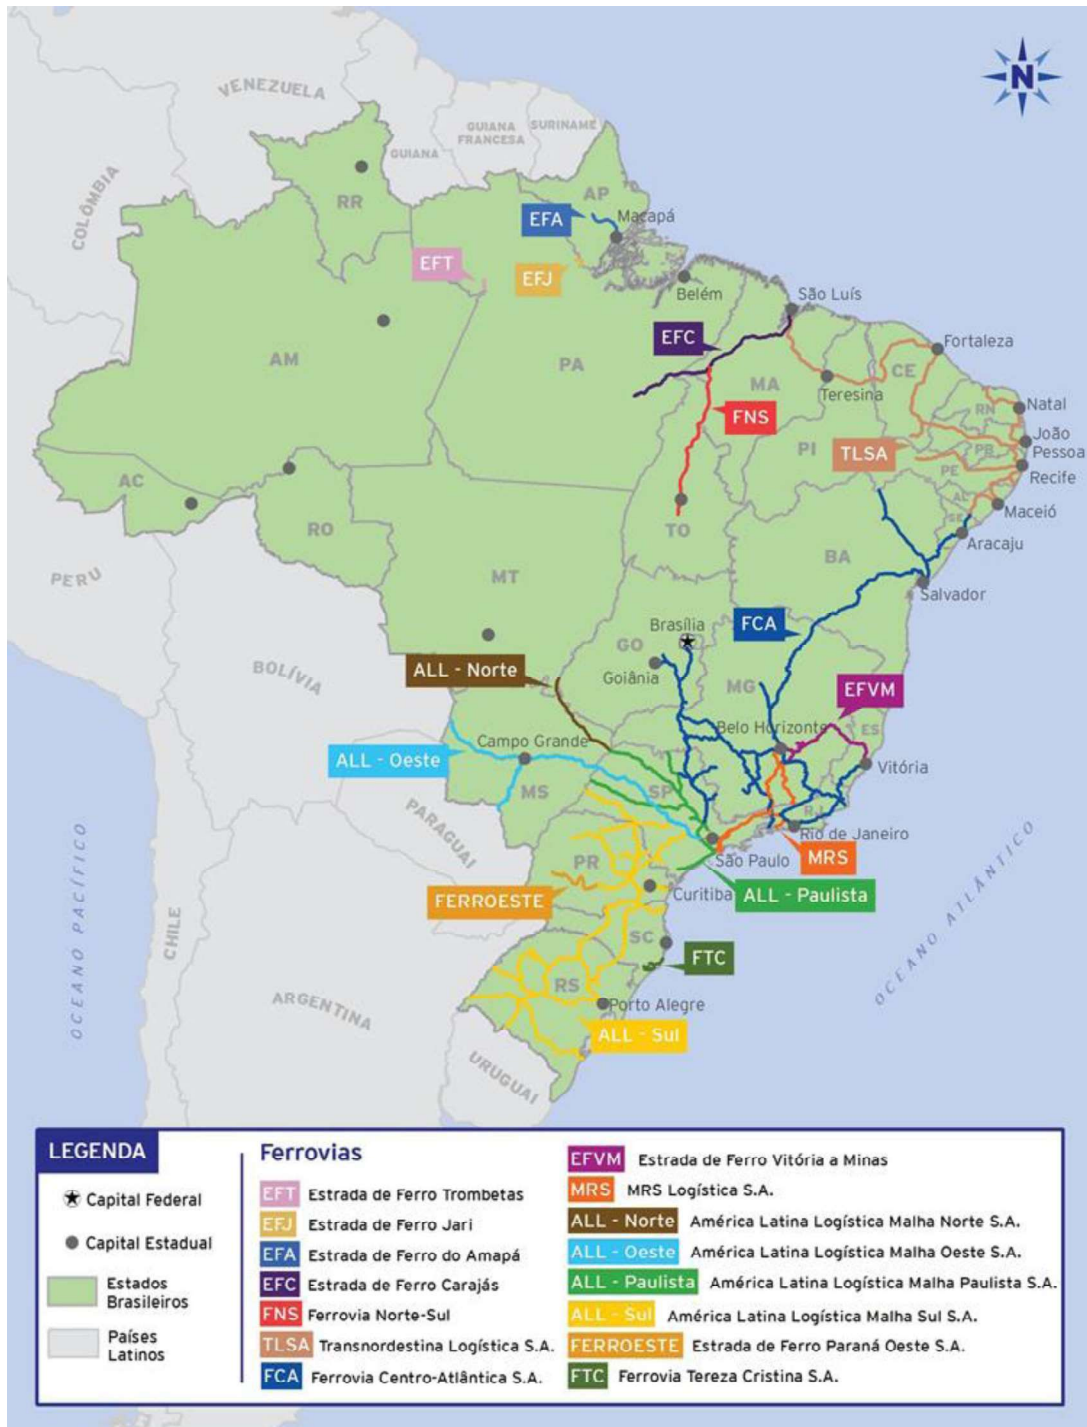
Figura 1– Distribuição do Sistema Ferroviário Brasileiro

Na FIG. 1 abaixo, pode-se observar a distribuição da malha ferroviária brasileira por região. É fácil perceber que a maior concentração de ferrovias se encontram na região sudeste e sul do país.

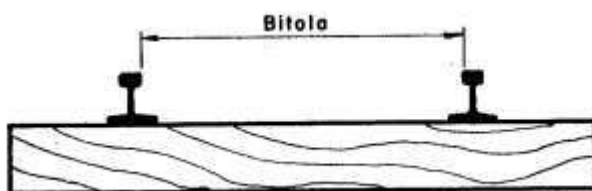
Figura 3— Bitola

Bitola é distância entre as faces internas das duas fileiras de trilho, medidos a 12mm abaixo do topo dos trilhos conforme ilustrado (FIG 3) (BRINA, 1979).

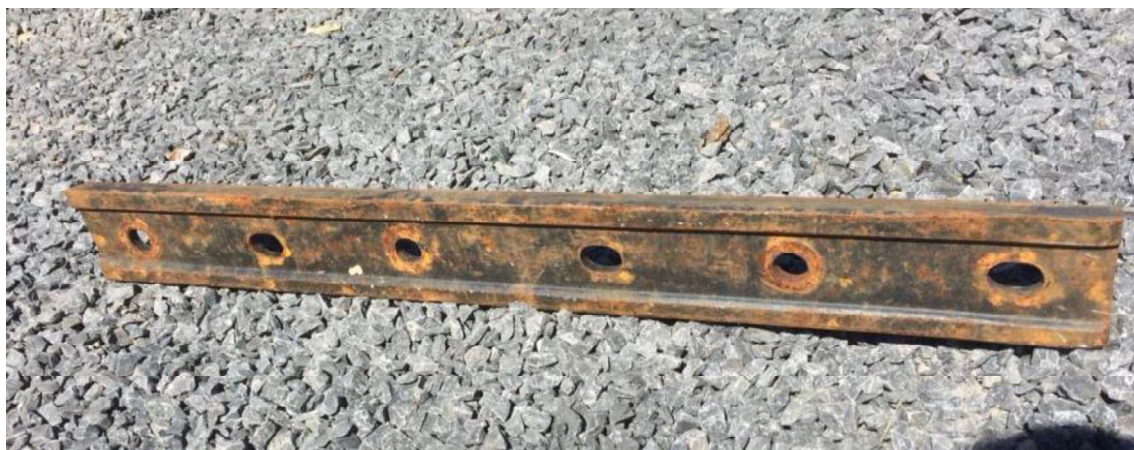
Figura 10 – Tala de junção

Na FIG. 10 apresenta-se uma tala de junção de seis furos.

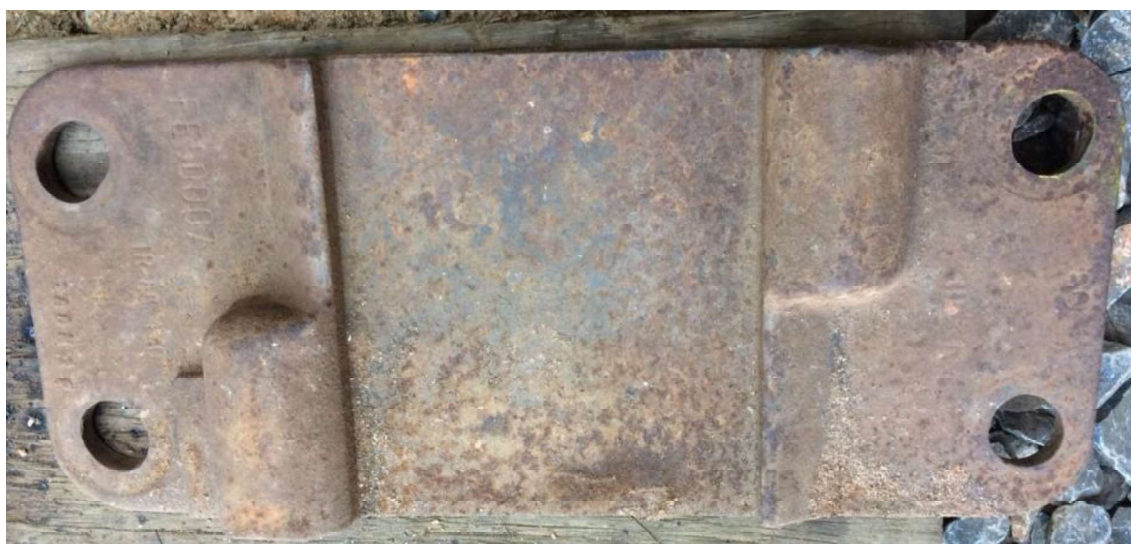
Figura 11 – Placa de apoio

Ficam assentadas entre o trilho e o dormente, sua principal função é aumentar a área de contato no dormente, para distribuir melhor a carga e diminuir os danos causados pela pressão sobre este, aumentando sua vida útil. Ela é provida de furos para fixar-se aos dormentes. Sua dimensão depende do tamanho do trilho, sendo que, quando maior o trilho, maior seu patim e consequentemente maior a placa de apoio. Na FIG.11, está um exemplo de uma placa de apoio (BRINA, 1979)

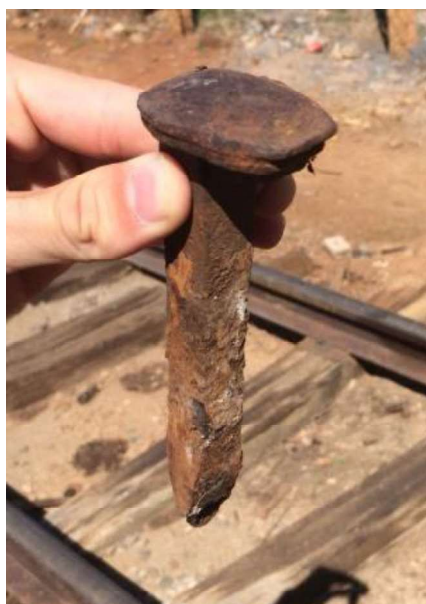
Figura 12 – Prego de linha

- a) Prego de linha: Na década de 90 era o tipo mais utilizado nas ferrovias. Sua seção é retangular, terminado em cunha e cravado por golpes de marreta. Na sua parte superior encontra-se uma saliência que se apoia no patim do trilho fixando-o ao dormente. Perpendicularmente à saliência pode-se notar duas “orelhas” que permitem a sua retirada. São considerados menos eficientes por agirem como “cunha” na madeira e facilitar a rachadura desta. Na FIG. 12 pode-se observar um exemplo de prego de linha.

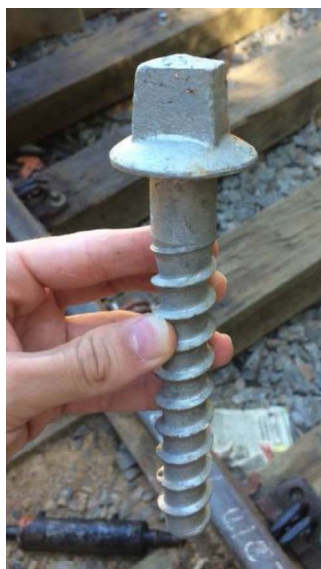
Figura 13 – Tirefond

- b) Tirefond: Fixação superior ao prego de linha por ser parafusado e adentrar mais densamente na madeira. Em sua cabeça pode ser encaixada uma chave especial ou o cabeçote da máquina tirefonadeira, usada para aparafusar o tirefond no dormente em um furo previamente executado. Na FIG. 13 apresenta-se um tirefond.

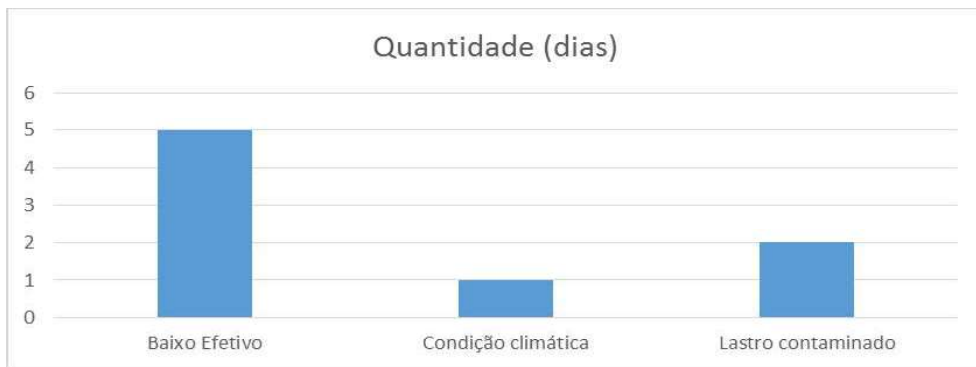
Figura 16 - Motivos de baixa produtividade

Como pode ser observado na FIG. 16, o fator que mais causou baixa produtividade nas três obras analisadas de Janeiro a Junho de 2018, foi o absenteísmo, ou seja, a equipe trabalhar com um efetivo menor que o orçado.
