ACESSIBILIDADE EM ESCOLAS ESTADUAIS
ESTUDO DE CASO NO MUNICÍPIO DE CAMPO BELO - MG

Trabalho de Conclusão de Curso apresentado ao Curso de Engenharia Civil do UNIFOR-MG, como requisito para obtenção do título de bacharel em Engenharia Civil.

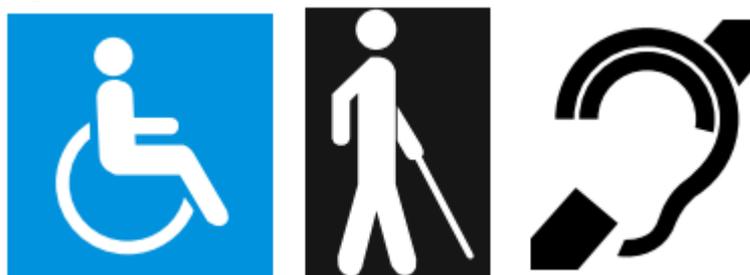
Figura 3 - Símbolo internacional

O símbolo pode ser representado em um pictograma branco sobre fundo azul, ou em branco e preto (pictograma branco sobre fundo preto ou pictograma preto sobre fundo branco), e deve estar sempre voltado para o lado direito (ABNT NBR 9050, 2015), conforme FIG. 3.

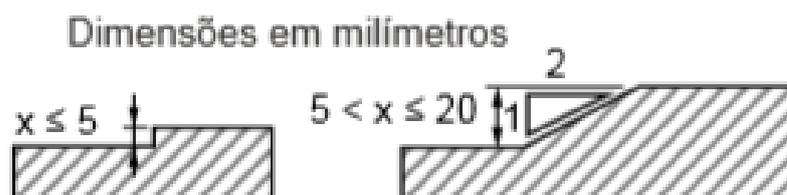
Figura 7 - Tratamento de desníveis

Em rotas acessíveis os desníveis devem ser evitados, porém os de até 5 mm dispensam tratamento especial, de 5 mm a 20 mm devem possuir no máximo inclinação de 50% e os superiores a 20 mm devem ser considerados como degraus (ABNT NBR 9050, 2015), conforme FIG. 7.

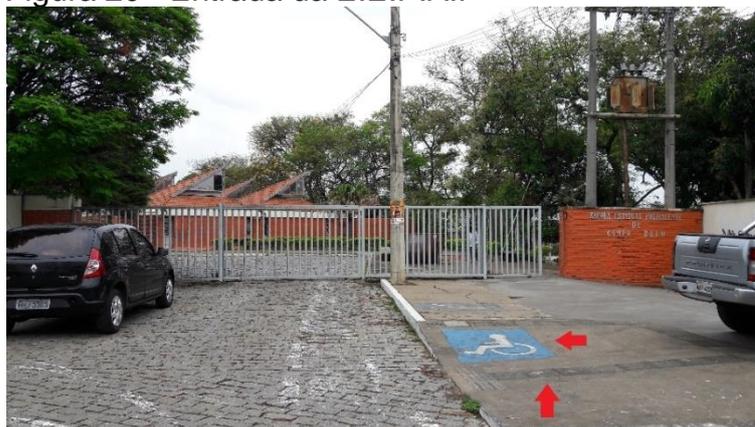
Figura 20 - Entrada da E.E.P.A.F

O primeiro quesito avaliado nas visitas foi à acessibilidade no espaço físico externo à escola. A E.E.P.A.F está localizada em local com menor fluxo de veículos, como sugere a norma e possui calçada pública, porém a mesma não se encontra em conformidade com a NBR 9050:2015, mesmo possuindo rebaixamento e largura maior que 1,20m, o piso tem superfície irregular, instável e com riscos de trepidações, além de não possuir faixa destinada a travessia de pedestres. Contém as sinalizações de acessibilidade e a tátil, porém as mesmas já estão deterioradas. A FIG. 20 apresenta esses quesitos citados.

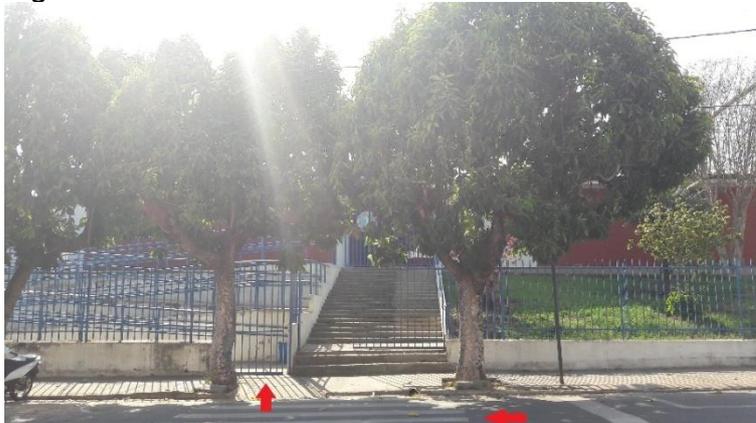
Figura 21 - Vista frontal E.E.P.J.M

A E.E.P.J.M, está localizada em um lugar com grande fluxo de veículos, onde possui uma faixa de travessia de pedestres de frente ao colégio. A entrada da escola é composta por uma escadaria e foi necessário fazer um segundo acesso composto por rampa, conforme FIG. 21. O local conta com uma calçada pública, porém a mesma não se encontra de acordo com a NBR 9050:2015, além de possuir

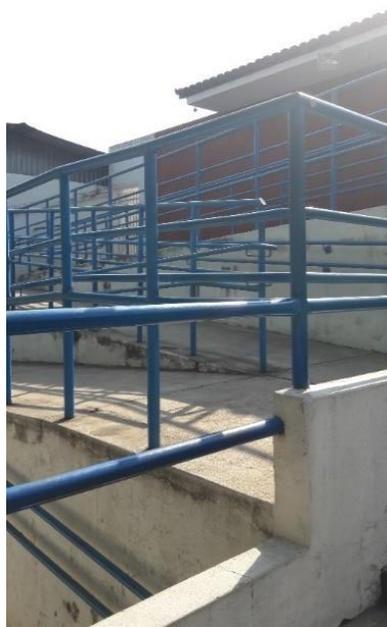
Figura 22 - Rampa de acesso E.E.P.J.M

A rampa construída possui corrimãos em ambos os lados, porém os mesmos não possuem um prolongamento de 30 cm no início e no término e não conta com a largura mínima necessária para a rotação da cadeira de rodas, conforme pede a norma, como mostra a FIG. 22.

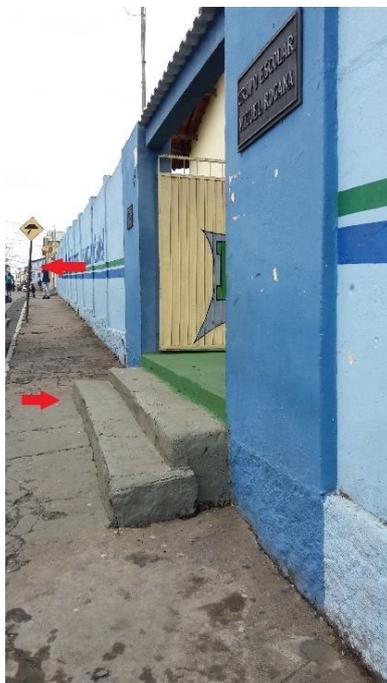
Figura 23 - Entrada principal E.E.M.R

A E.E.M.R está localizada em um lugar com muito fluxo de veículos, onde a rua conta com um quebra molas a poucos metros da entrada principal do colégio, onde é composta por três degraus, impossibilitando o acesso dos PNE FIG. 23.

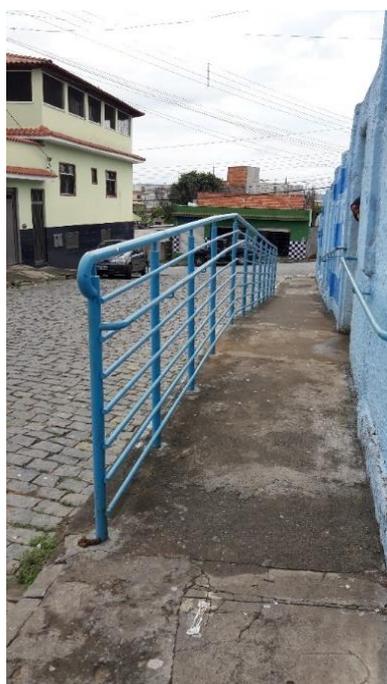
Figura 24 - Acesso criado aos PNE

Logo, foi necessária a criação de um segundo acesso composto por rampa FIG. 24.

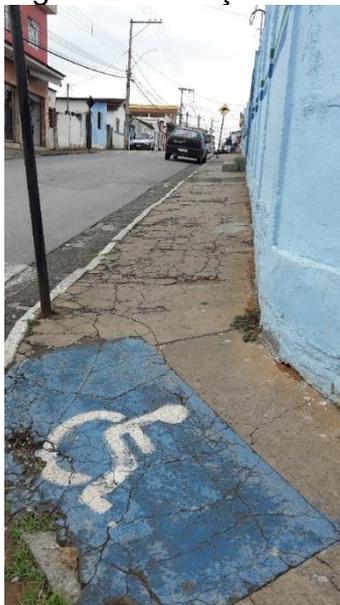
Figura 25 - Calçada E.E.M.R

A calçada pública, FIG. 25, contém sinalização de acessibilidade, porém o local está inadequado, se encontrado em condições precárias, com piso instável e com riscos de trepidações.

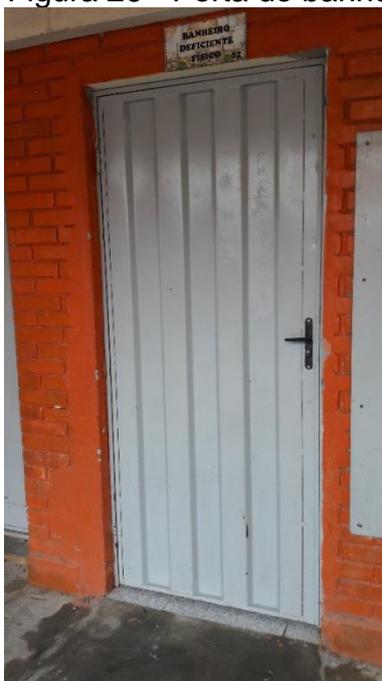
Figura 26 - Porta do banheiro da E.E.P.A.F

Como pode - se observar a porta, largura, maçaneta e espaço de manobra, possibilita a entrada de um cadeirante, além de estar localizado em uma rota acessível e na parte interna do banheiro, como a FIG. 27 mostra a seguir, existem barras de apoio, lavatórios e o sanitário destinado aos PNE, porém não possui piso antiderrapante.

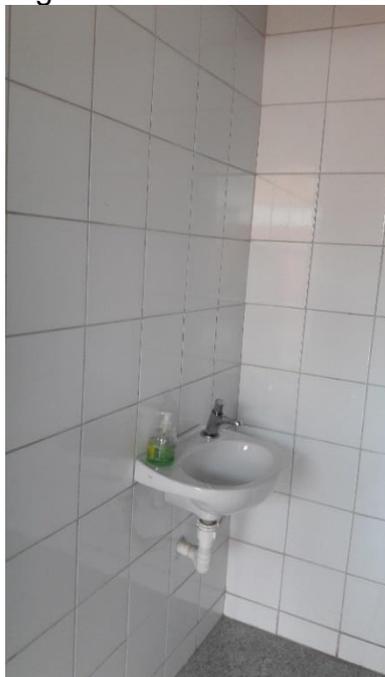
Figura 28 - Lavatório da E.E.P.A.F

O lavatório possibilita a aproximação e alcance de uma pessoa com necessidade especial FIG. 28.

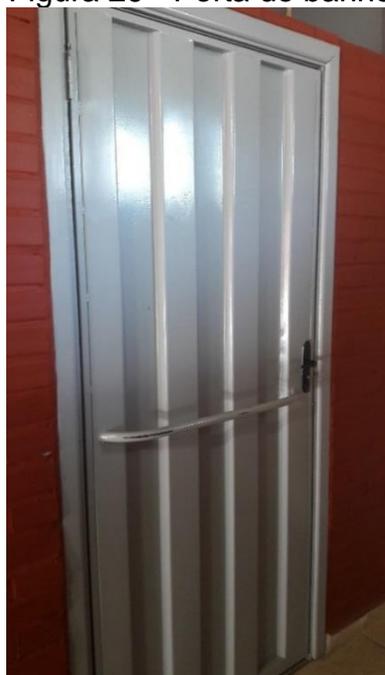
Figura 29 - Porta do banheiro da E.E.P.J.M

Na E.E.P.J.M a situação encontrada foi a mesma, tanto em relação a porta quanto na parte interior do sanitário FIG. 29.

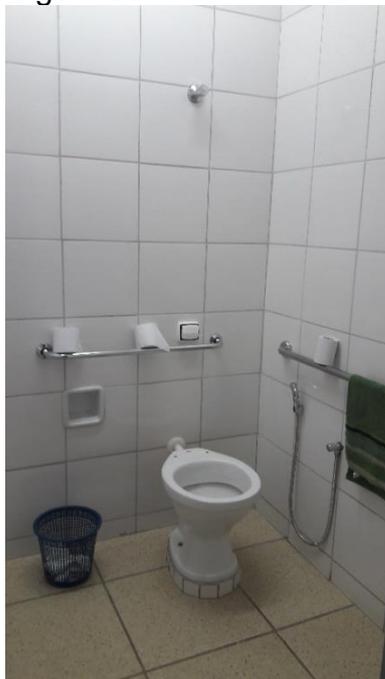
Figura 30 - Parte interna do banheiro da E.E.P.J.M

A parte interna do banheiro citado acima é mostrada na FIG. 30.

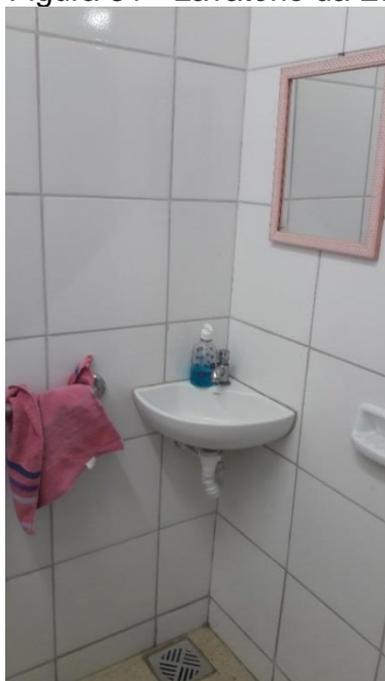
Figura 31 - Lavatório da E.E.P.J.M

O lavatório possibilita o acesso necessário para uma cadeira, conforme mostra a FIG. 31.

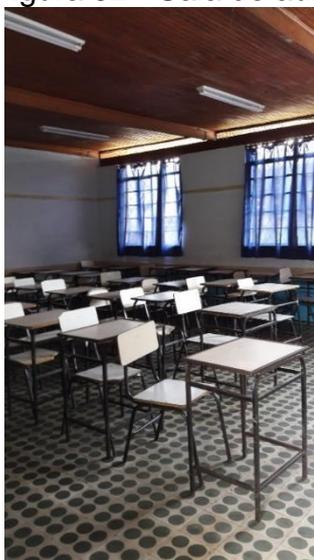
Figura 32 - Sala de aula da E.E.M.R

Mesmo não tendo acesso as outras salas, as vices diretoras informaram que infelizmente as salas não estão aptas a receberem P.N.E, além de não existir pelo menos um por cento de mesas individuais com acessibilidade para cadeirantes.

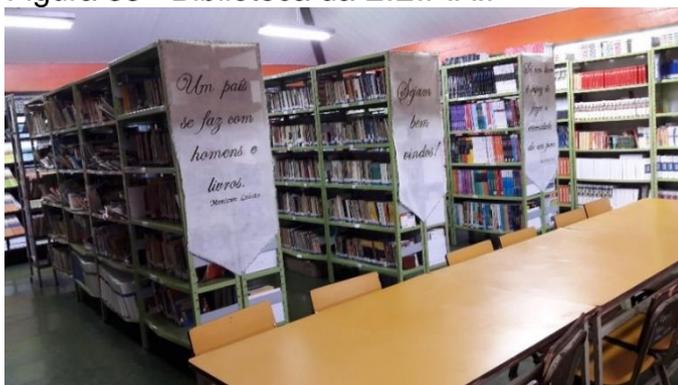
Figura 33 - Biblioteca da E.E.P.A.F

A biblioteca não possui espaço suficiente para a movimentação de um cadeirante, pois a distância das estantes não está a uma largura mínima de 0,90 cm, o alcance manual não está em conformidade com a norma e não existe terminais de consulta por meios de computadores. Diante das situações encontradas em salas de aula e na biblioteca, foi elaborada uma proposta de melhoria QUADRO 5.

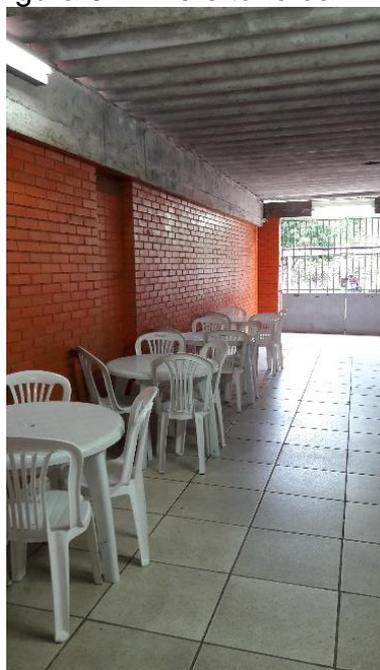
Figura 34 - Refeitório da E.E.P.A.F

O refeitório em questão está em conformidade para que uma pessoa com necessidade especial acesse sem dificuldade o local e possa fazer sua refeição sem problemas.

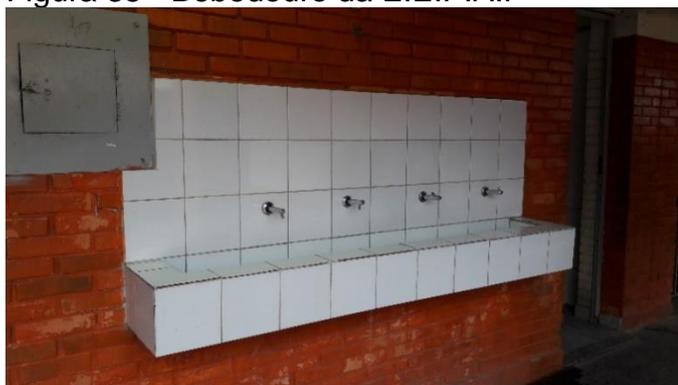
Figura 35 - Bebedouro da E.E.P.A.F

Os bebedouros não possuem possibilidade frontal de 0,50 m, porém o percurso até ele é acessível FIG. 35.

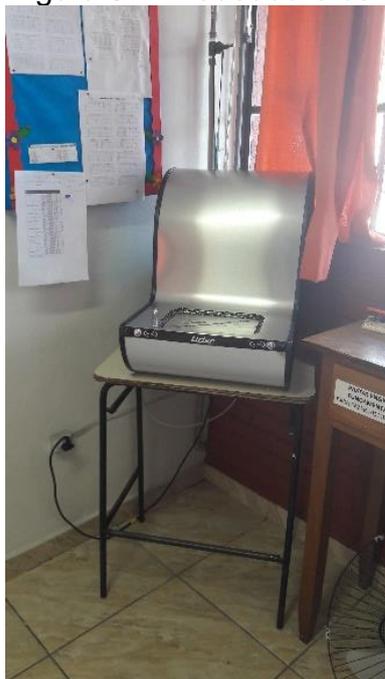
Figura 37 - Bebedouro da E.E.P.J.M

A escola possui um bebedouro próprio para PNE, porém o mesmo não está instalado FIG. 37.

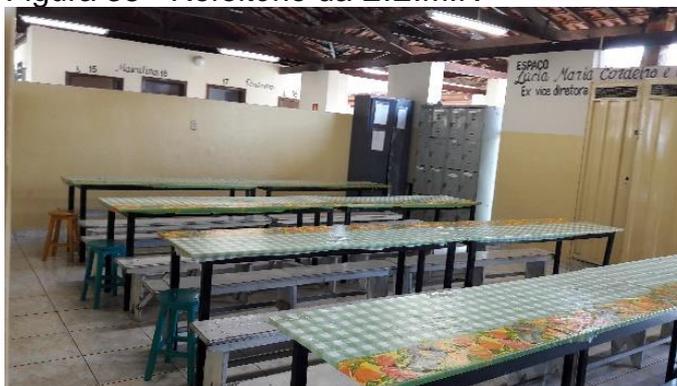
Figura 38 - Refeitório da E.E.M.R

Na escola Miguel Rogana a situação do refeitório é a mesma encontrada no José Monteiro, conforme FIG. 38.

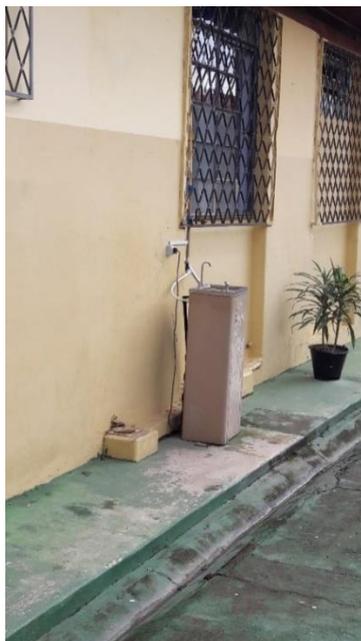
Figura 39 - Bebedouro da E.E.M.R

O bebedouro além de não possuir acessibilidade, está localizado em um ambiente de difícil acesso, por possuir degraus e desníveis FIG. 39.

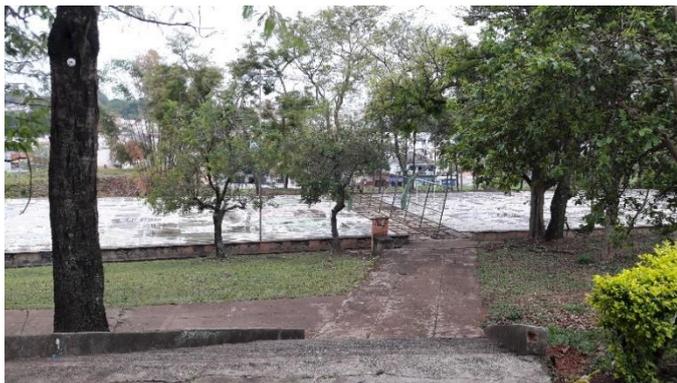
Figura 40 - Acesso a quadra esportiva da E.E.P.A.F

Na escola Padre Alberto Fuger não existe acesso de modo algum na quadra de jogos, pois o acesso é apenas por escada, que também não se encontram adequada com a norma FIG. 40.

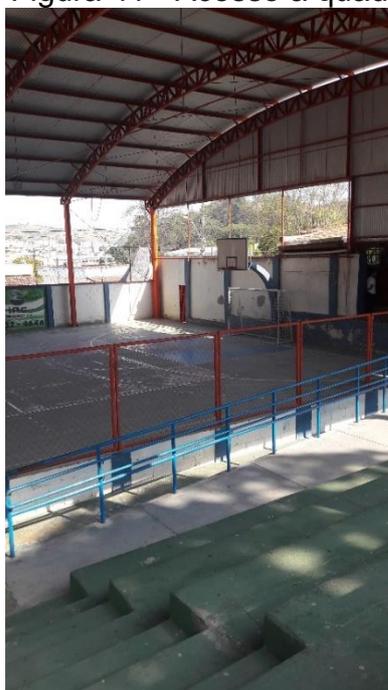
Figura 41 - Acesso a quadra da E.E.P.J.M

No José Monteiro o acesso principal também é por escada, porém foi construída uma rampa de acesso para a mesma, conforme FIG. 41.

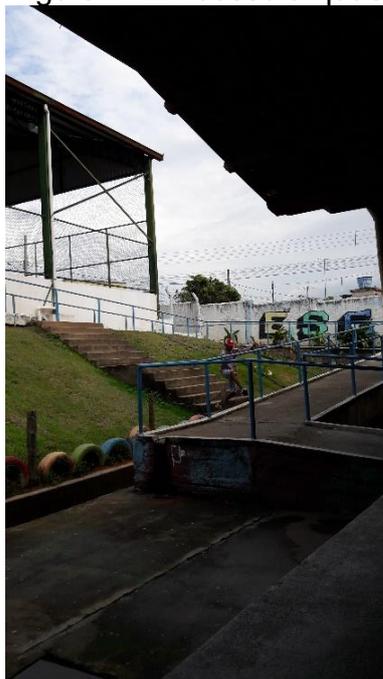
Figura 42 - Acesso a quadra da E.E.M.R

Na escola Miguel Rogana também existe rampa e escada, porém os mesmos não possuí corrimãos e guarda-corpo adequados.

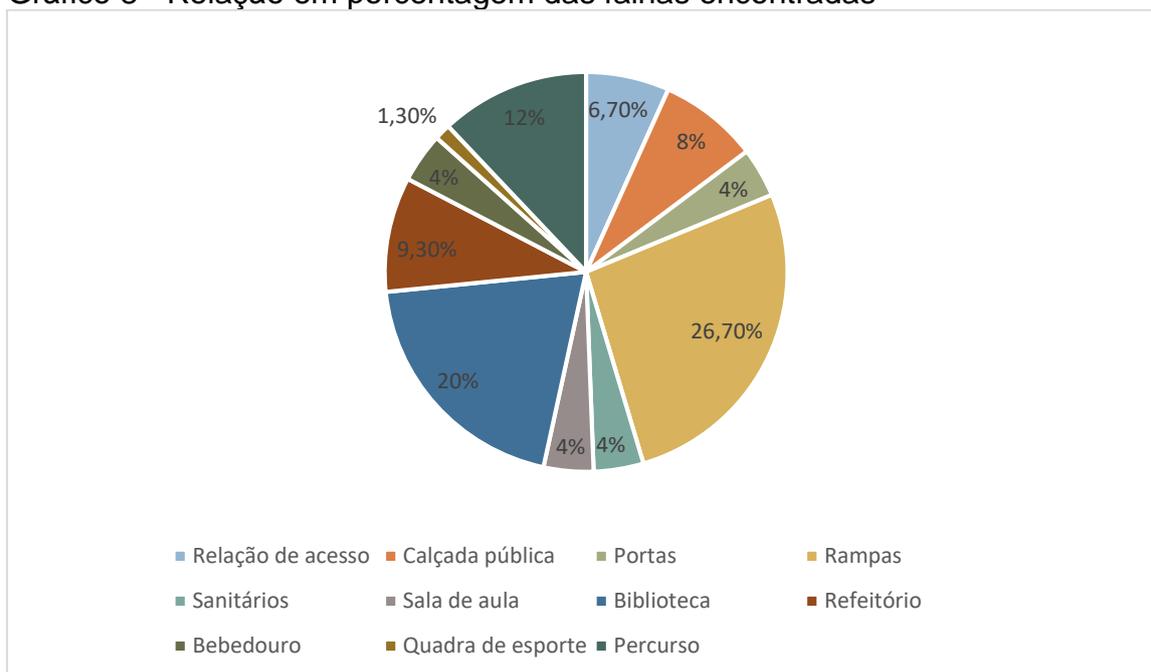
Gráfico 8 - Relação em porcentagem das falhas encontradas

O *checklist* no total apresentou 75 erros. Nota-se que a falta de acessibilidade nas escolas em questão é grande, principalmente quando se trata de adequação aos deficientes sensoriais e intelectuais por não possuir, por exemplo, sinalizações táteis e visuais, pois se tratando de deficiência física os edifícios escolares visitados possuem ao menos rampas para os cadeirantes, mesmo que as maiorias delas não estejam de acordo com a norma.
