MAPEAMENTO DAS PATOLOGIAS	
HACHURAS	PATOLOGIAS
	SUJIDADE ADQUIRIDA E ACUNULADA
	FERRUGEM
	MANCHAS POR UMIDADE-EFLORESCÊNCIA
	CORROSÃO NAS ARMADURAS
	ARMAÇÃO
	CONCRETO
	VIDRAÇA QUEBRADA

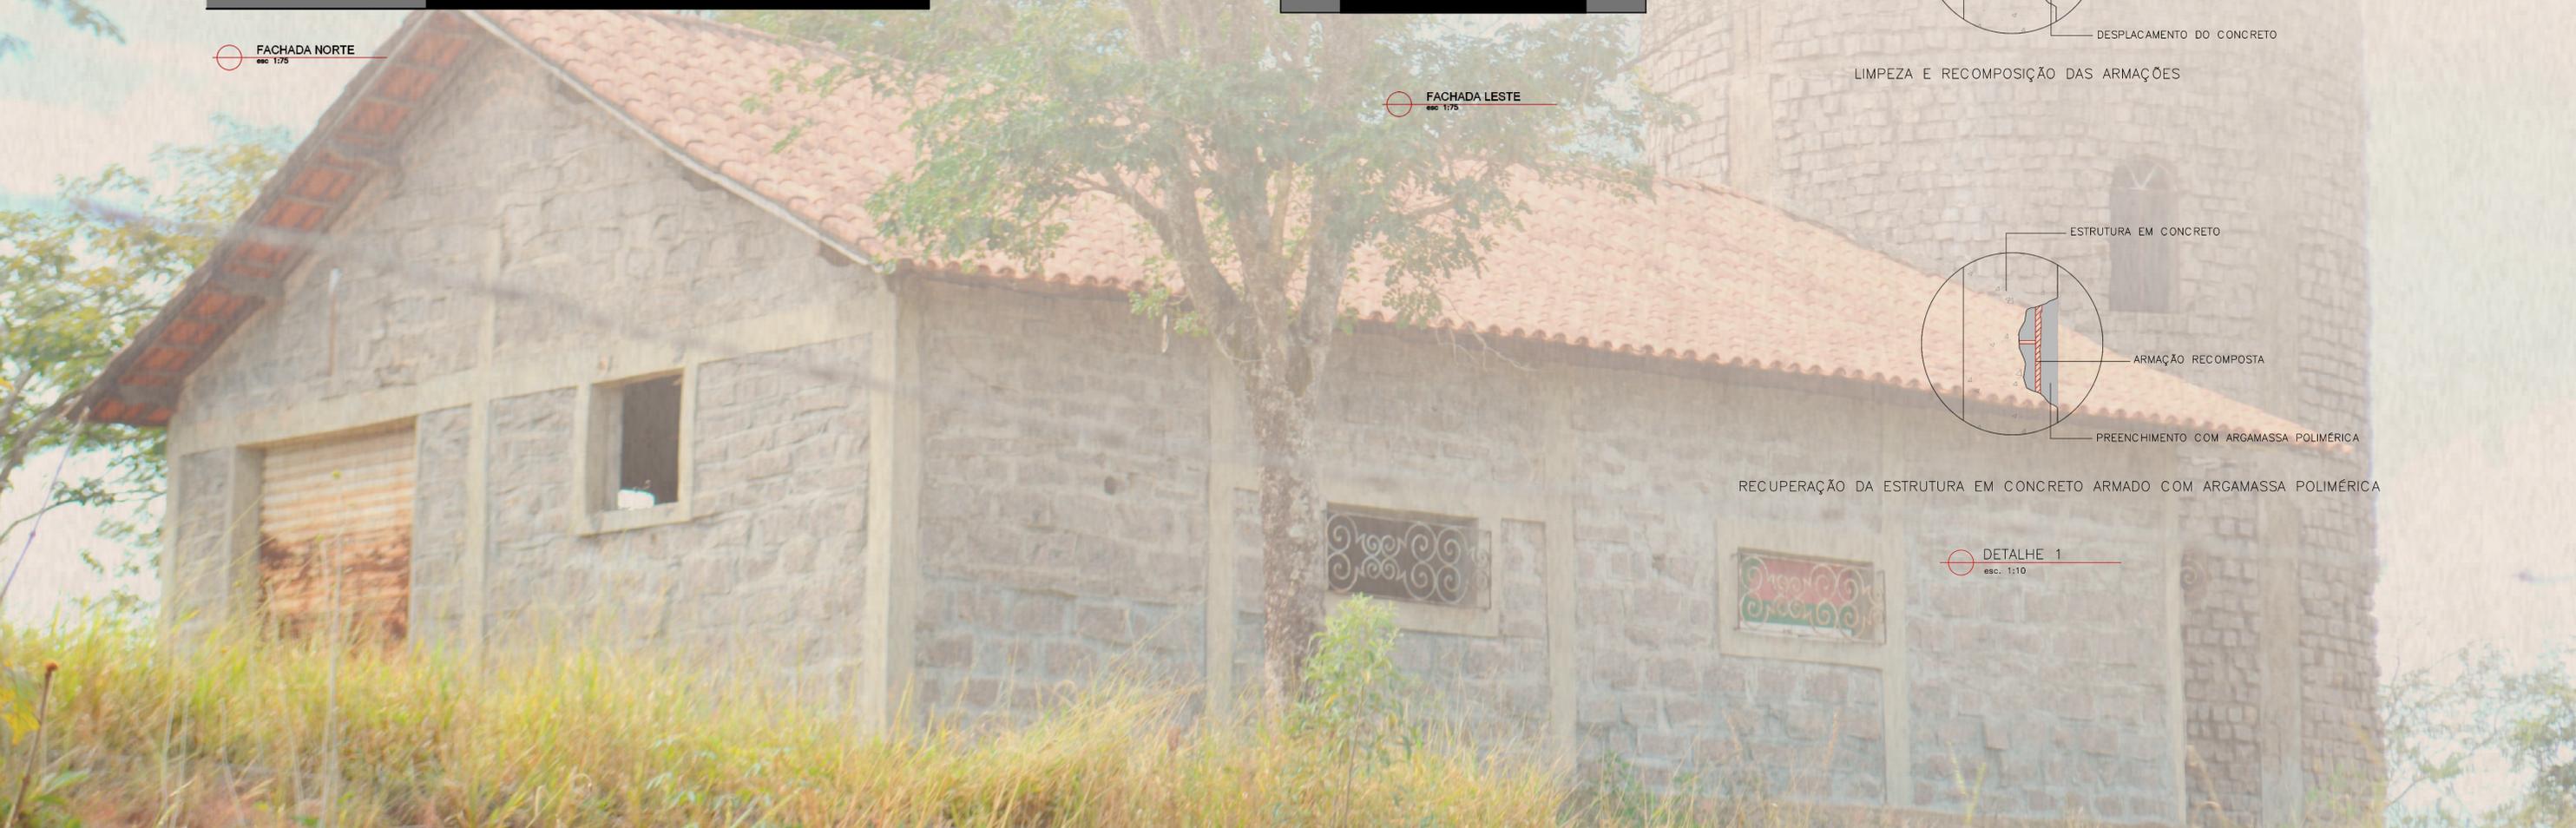
DETALHE 1
esc. 1:10

ESTRUTURA EM CONCRETO ARMADO SOB EFEITO DA CORROSÃO NAS ARMAÇÕES

LIMPEZA E RECOMPOSIÇÃO DAS ARMAÇÕES

RECUPERAÇÃO DA ESTRUTURA EM CONCRETO ARMADO COM ARGAMASSA POLIMÉRICA
