MANIFESTAÇÕES PATOLÓGICAS EM PONTES DE CONCRETO
NAS PROXIMIDADES DO MUNICÍPIO DE ARCOS – MG

Trabalho de Conclusão de Curso apresentado ao Curso de Engenharia Civil do UNIFOR-MG, como requisito para obtenção do título de bacharel em Engenharia Civil.
Orientadora: Prof.^a Esp. Mariana Del Hoyo Sornas.

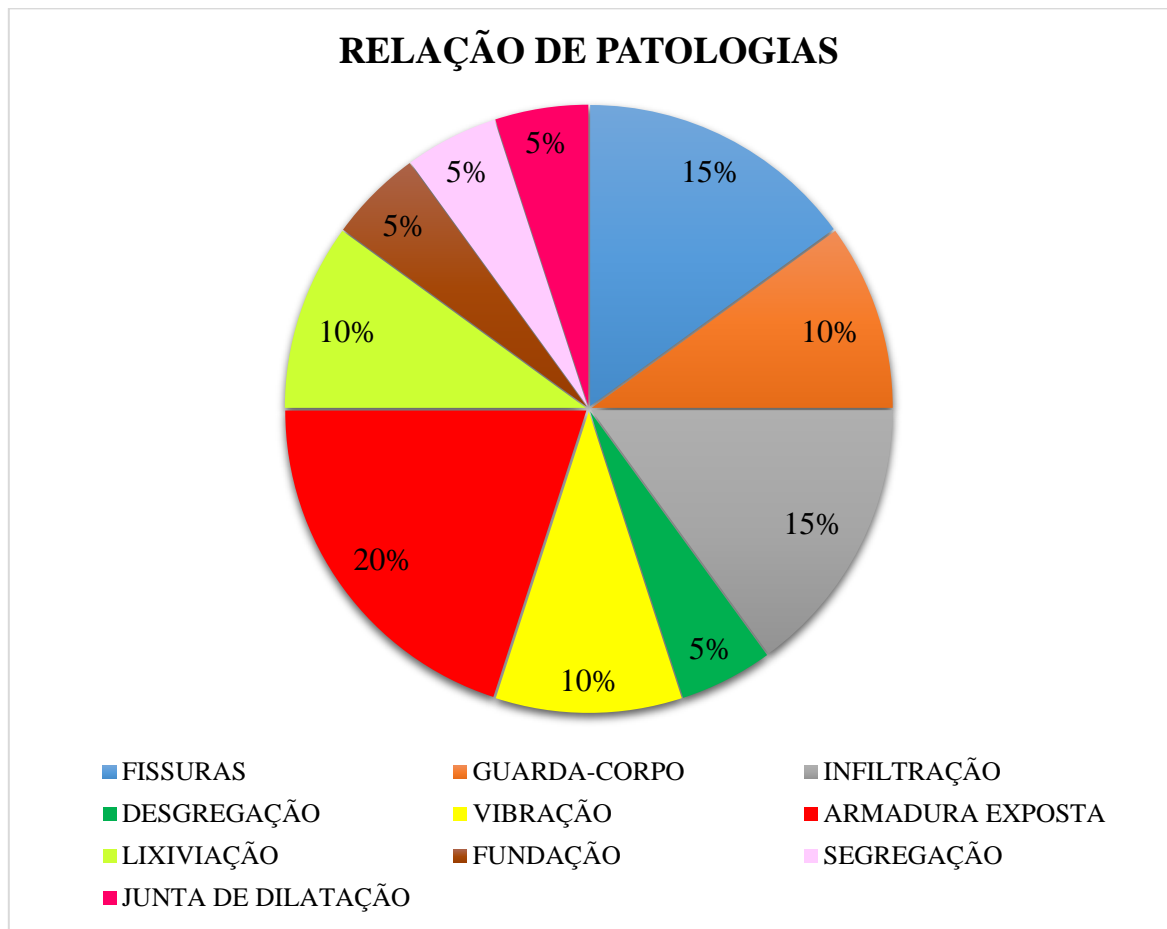
Gráfico 1 - Tipos e incidências das patologias descobertas durante a pesquisa

É possível notar que a maioria das patologias são ocorridas na fase de planejamento/projeto e na fase de execução, como é caso das fissuras, armaduras expostas, infiltração, vibração, totalizando 60% das patologias ocorridas. Na fase de planejamento/projeto, uma das possíveis explicações é o fato da utilização de um Fck (*Feature Compression Know* - Resistência Característica do Concreto à Compressão) que não possui resistência adequada, não suportando esforços mecânicos solicitados (ANDRADE, 1997).
