**PATOLOGIAS, RECUPERAÇÃO E REFORÇO EM FUNDAÇÕES: ESTUDO DE
CASOS VOLTADOS AO RECALQUE DIFERENCIAL E REAÇÕES ÁLCALI-
AGREGADO**

Trabalho de conclusão de curso apresentado ao Curso de Engenharia Civil do UNIFOR – MG, como requisito parcial para obtenção do título de bacharel em Engenharia Civil.

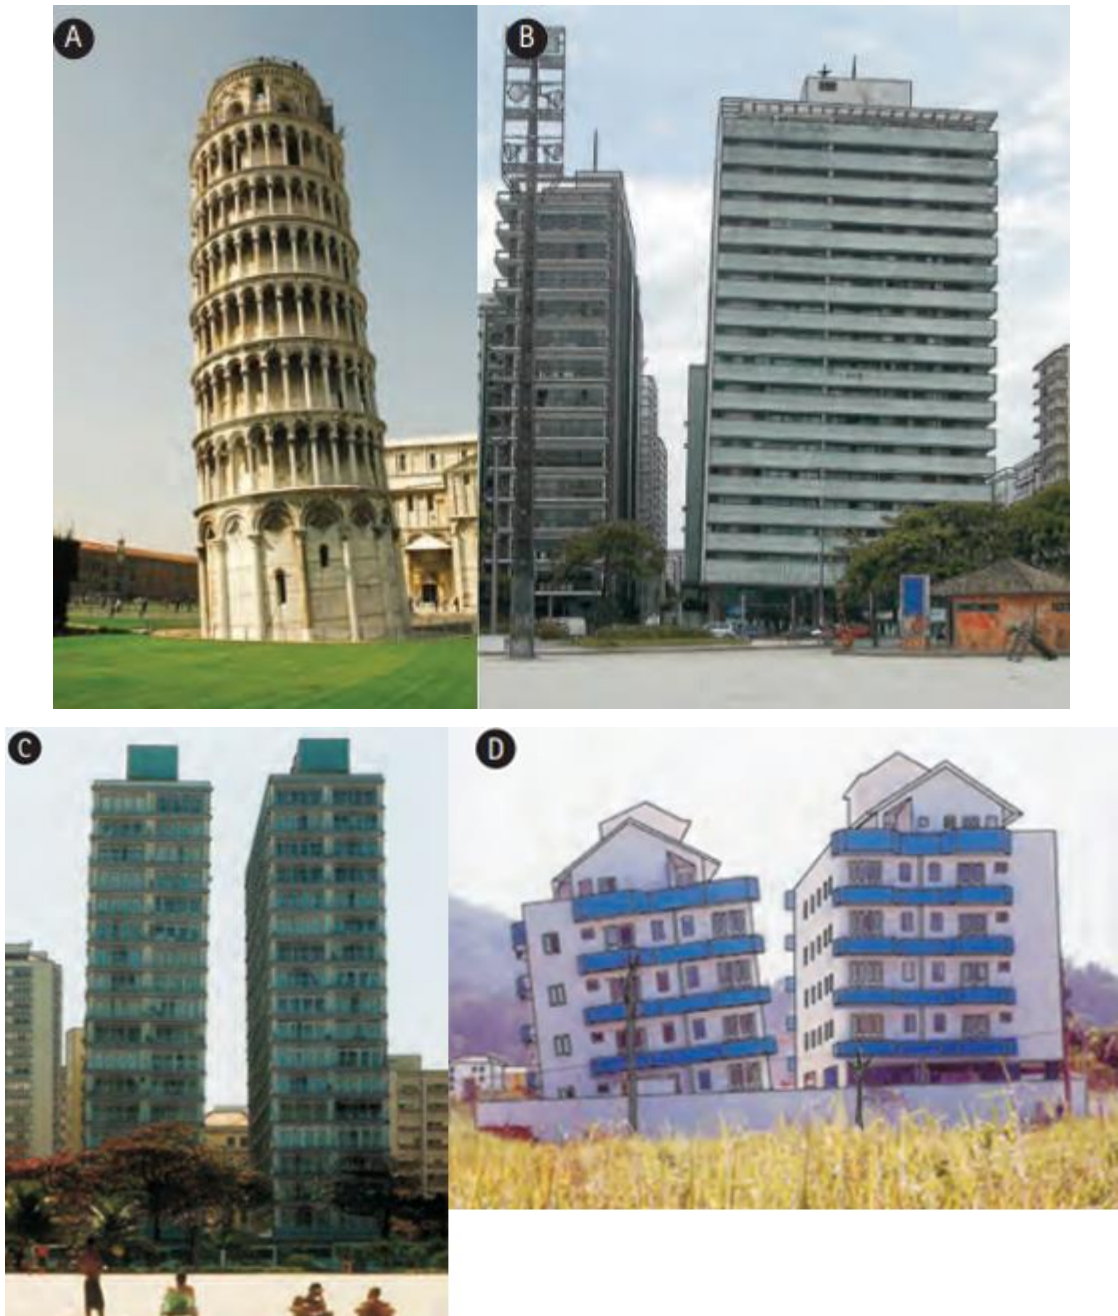
Figura 9: Edificações que sofreram recalque diferencial.

(a) Torre de Pisa, Itália; (b e c) Cidade de Santos, SP; (d) Litoral de São Paulo

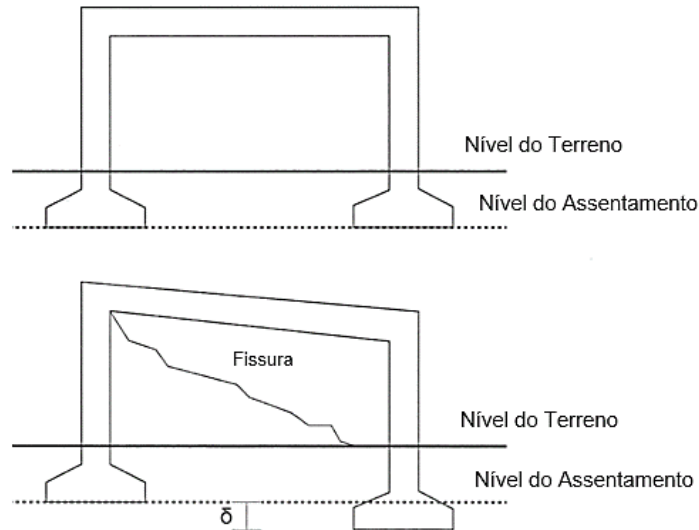
sintomas patológicos característicos dessa movimentação (PINTO, 2018). A FIG. 10 elucida o surgimento de fissuras após a manifestação do recalque diferencial nas fundações.

Figura 10: Sintoma patológico de recalque diferencial.

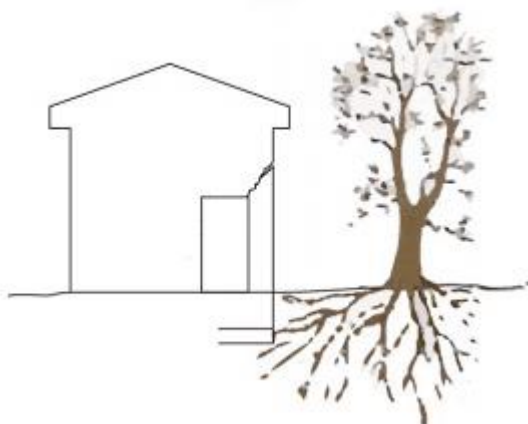
Figura 14: Trinca provocada por recalque advindo da contração do solo, devido à retirada de água por vegetação próxima.

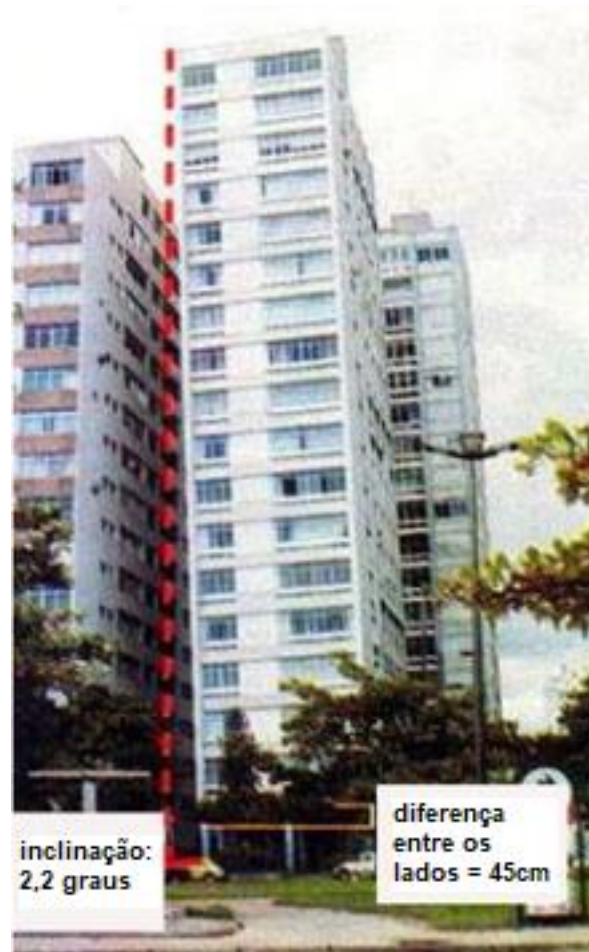
Figura 25: Edifício Núncio Malzoni.

Conforme já mencionado anteriormente, o recalque diferencial é uma das manifestações patológicas mais recorrentes em fundações. Diante disso, expõe-se aqui o caso do Edifício Núncio Malzoni (FIG. 25), o caso de recalque diferencial mais famoso da Orla de Santos. Apresenta-se também, em seguida, o método de reforço estrutural escolhido para solução do problema.

No entanto, de acordo com Maffei, Gonçalves e Pimenta (2006), o edifício foi construído em 1967 na Orla de Santos, sob fundações diretas entre 1,5 m e 2,0 m de profundidade, interligadas por vigas de rigidez de 1,5 m de altura e 0,5 m de largura, formando praticamente um radier, para que o mesmo se comportasse como um corpo rígido. Mesmo com o estudo geotécnico da região e sabendo da necessidade de fundações profundas, os construtores da época ainda optaram por fundações diretas para reduzirem o prazo de construção e também para economizarem, já que o custo ficaria em torno de 5 a 7% do valor total da obra, enquanto o custo de uma fundação profunda ficaria em torno de 14%.

Quatro anos após a conclusão da obra, observou-se que o edifício estava sofrendo com recalques diferenciais. Em 1995, o Bloco A chegou a apresentar 2,2° de inclinação em direção ao Condomínio Jardim Europa e 0,6° em direção ao Bloco B, necessitando de intervenções estruturais. Esses recalques diferenciais eram da ordem de 25 cm na longitudinal, 45 cm na transversal, totalizando 70 cm na diagonal da edificação. Apesar de serem valores altos, os engenheiros responsáveis concluíram que não haviam riscos de tombamento, no entanto, a construção apresentava danos funcionais que causavam transtornos aos moradores além de grande desvalorização do imóvel (MAFFEI; GONÇALVES; PIMENTA, 2006).

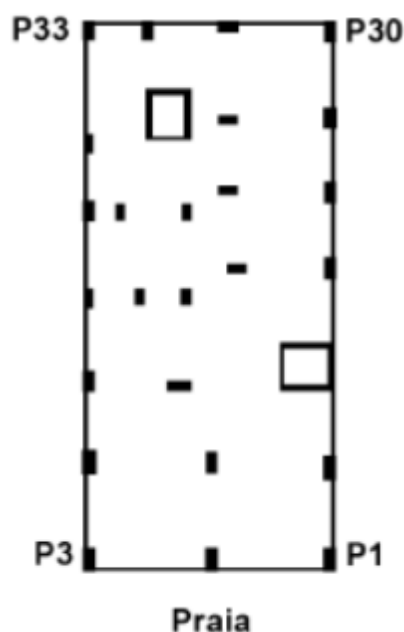
Figura 27: Posição dos pilares do Bloco A do Edifício Núncio Malzoni.

A FIG. 27 ilustra a posição dos pilares do bloco A do edifício apresentado, na qual os pilares P1, P3, P30 e P33 identificados referem-se aos pilares de canto da edificação que tiveram suas fundações observadas entre os anos de 1971 e 1999. Após esse período de análise, foi traçado um gráfico de linhas, ilustrado pela FIG. 28, apresentando a evolução do recalque ao longo dos anos.

Pode-se observar que o P33 foi o mais afetado, com um recalque de aproximadamente 57 cm, e o P1 o menos afetado, com recalque em torno de 27 cm. A partir do exposto, concluiu-se que o problema se tratava de um recalque diferencial pois o movimento vertical descendente aconteceu com diferentes magnitudes.
