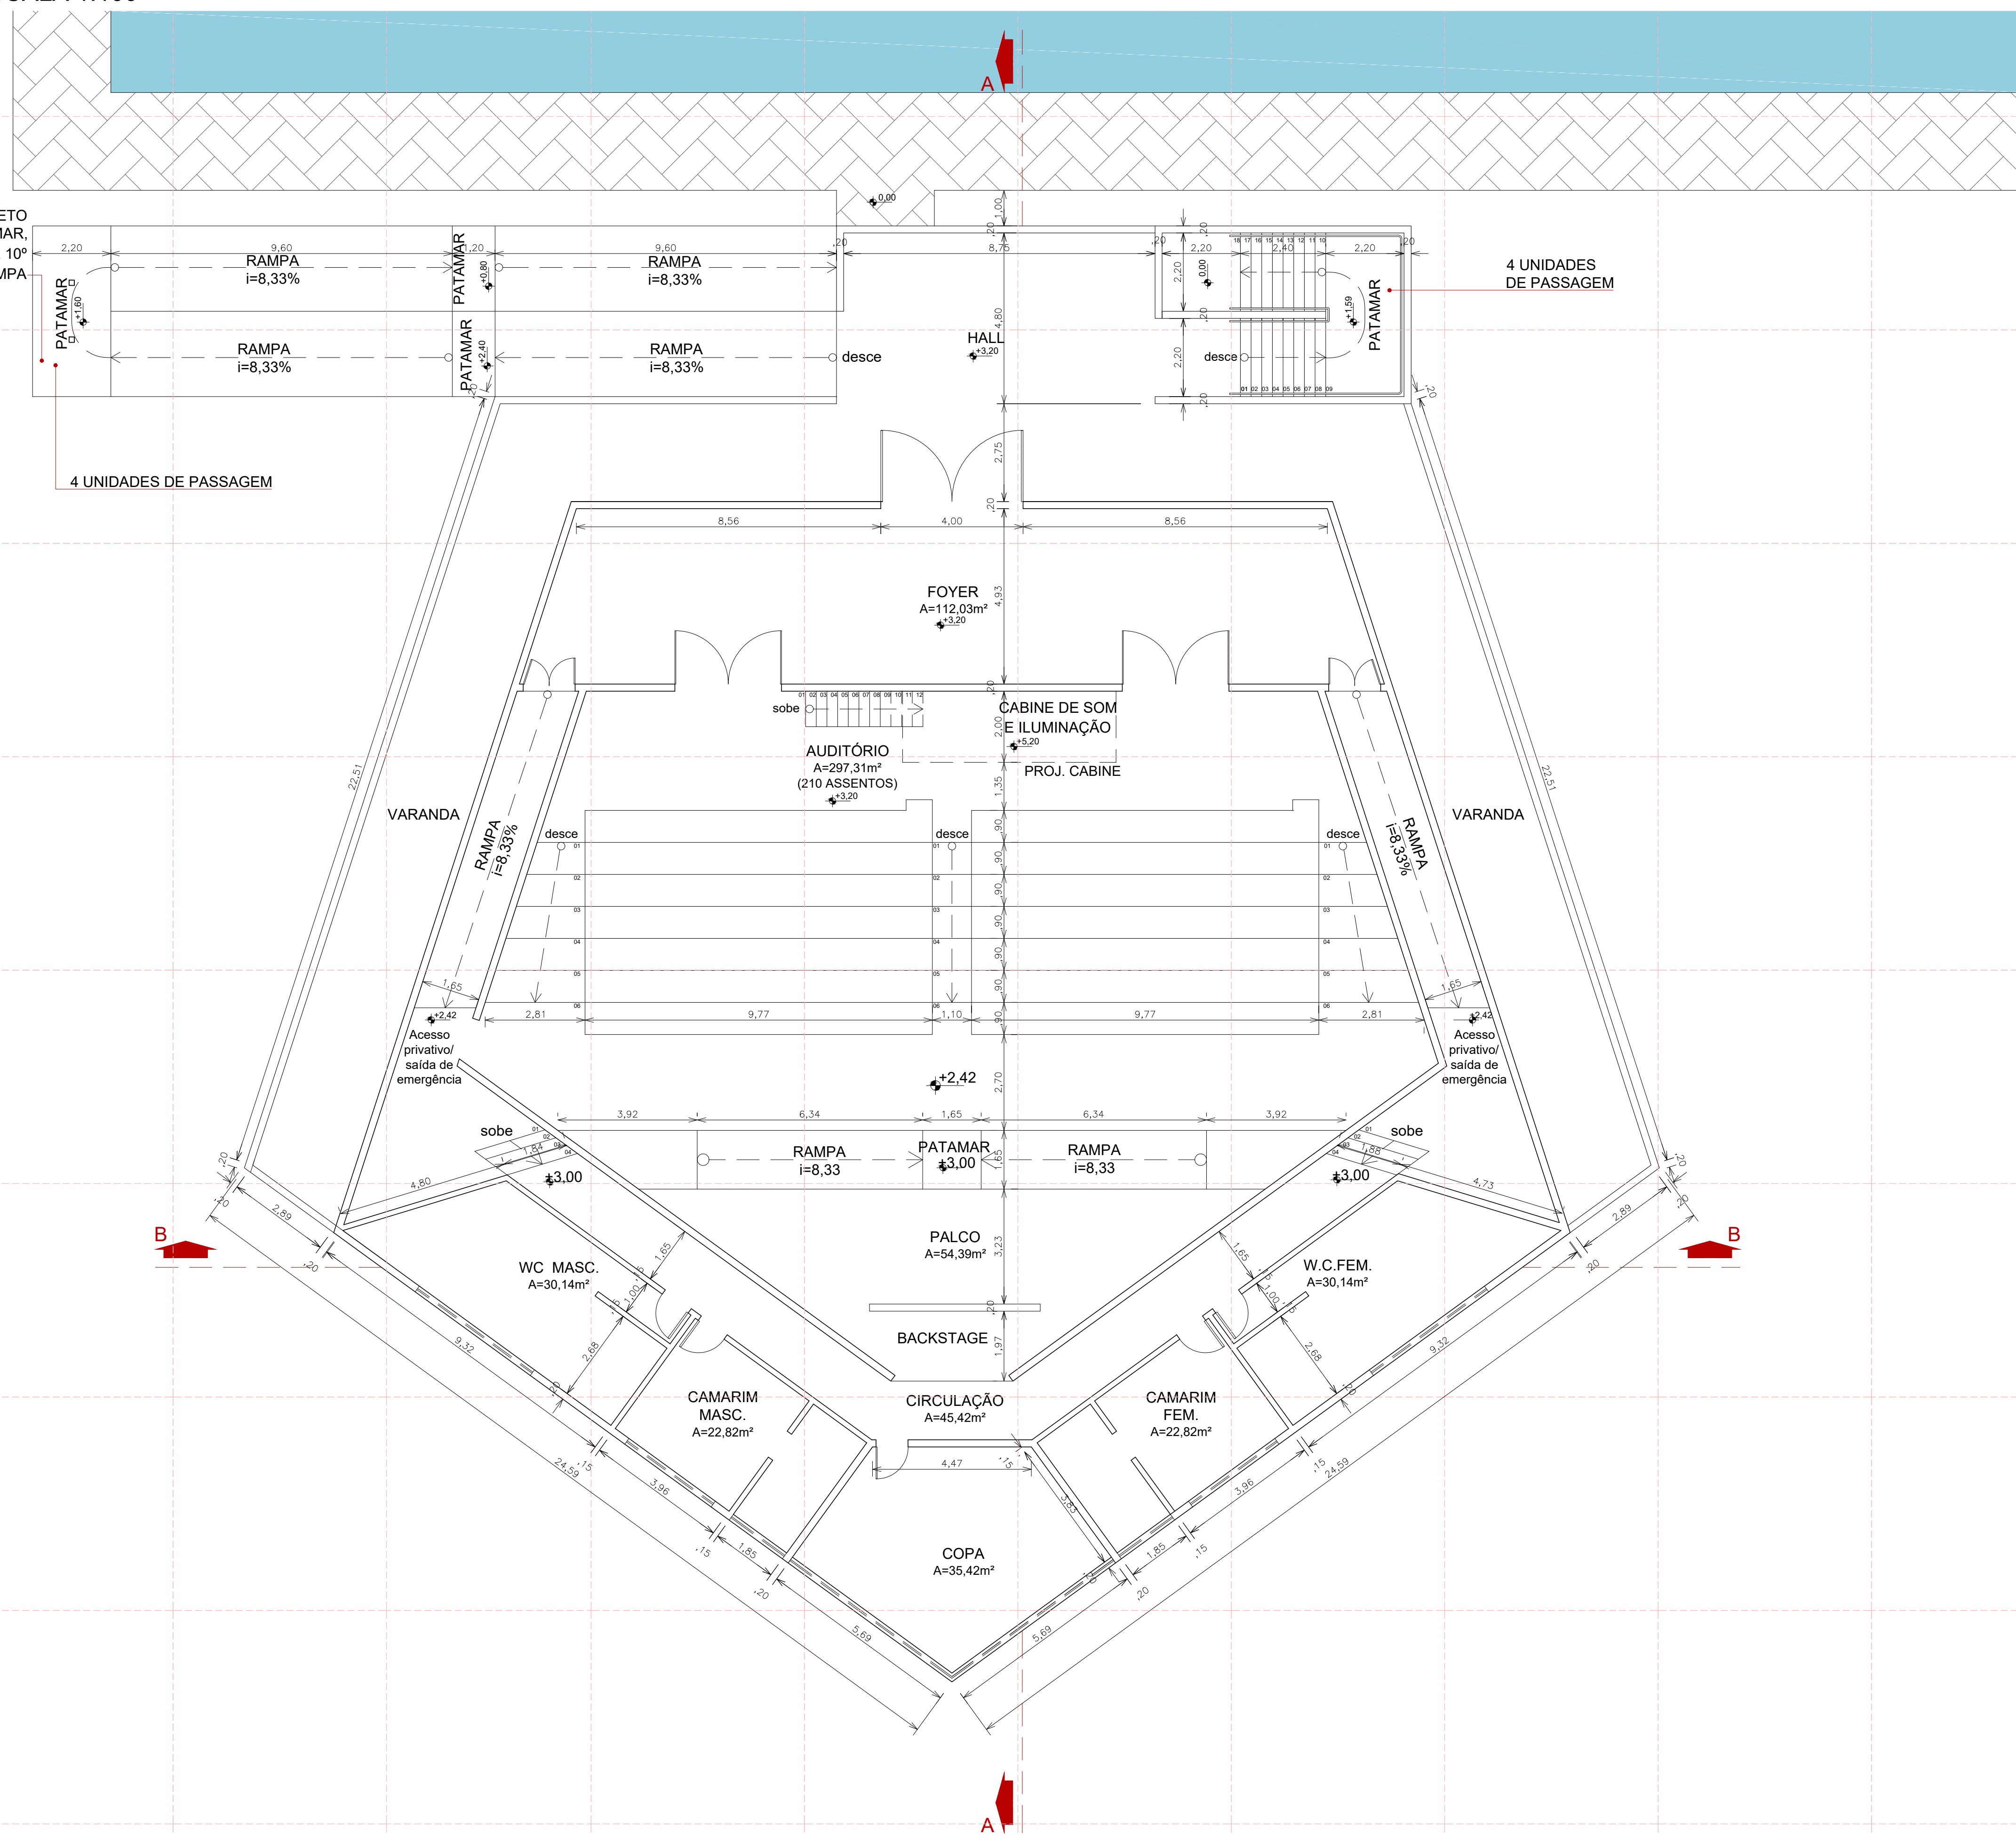
PILARES EM CONCRETO
NA PARTE INFERIOR DO PATAMAR,
COM INCLINAÇÃO DE 10°
PARA SUSTENTAÇÃO DA RAMPA
