PLANTA BAIXA TÉRREO  
CONFORMAÇÃO ORIGINAL  
esc. 1:75

MAPEAMENTO DAS PATOLOGIAS	
HACHURAS	PATOLOGIAS
	SUJEIDADE ADQUIRIDA E ACUMULADA
	FERRUGEM
	MANCHAS POR UMIDADE E AUSÊNCIA DE PISO
	CORROSÃO NAS ARMADURAS
	ARMAÇÃO
	CONCRETO
	VIDRAÇA QUEBRADA

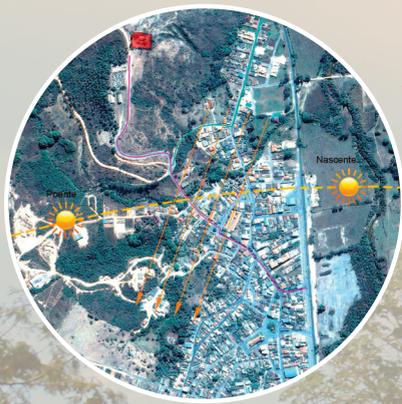
Pedra do Indaiá, segundo os dados gerais do Inventário de Proteção do Acervo Cultural (IPAC) 2010, encontra-se a uma altitude que varia entre 1169m a 840m, com temperatura média anual de 21,8°C. É caracterizada pelo clima Subtropical de invernos secos e verões quentes e úmidos e seu vento dominante dirige-se da orientação Nordeste para Sudoeste.

Avistado de vários pontos da cidade, o Castelinho está situado, no alto de uma colina, e sua localização privilegiada, juntamente com a tradicional capela, transforma-os no principal “cartão postal” da cidade. O acesso até a área de intervenção acontece por intermédio de apenas duas vias sendo, o acesso principal pela Rua Paraná e o acesso secundário pela Rua Bom Jesus. Frente à localização, estratégica, da área de intervenção, o nascer e o pôr do sol, podem ser apreciados de diversos pontos do local, de modo que, este seja um dos parâmetros primordiais para a concepção do espaço.
